# LAVORI DI ADEGUAMENTO FUNZIONALE DELLA PISCINA COPERTA COMPLESSO SPORTIVO A. COLLANA VIA ROSSINI - NAPOLI

## RELAZIONE SULLE INDAGINI STRUTTURALI

## **RELAZIONE sulle INDAGINI STRUTTURALI**

### ***PROGETTO di MIGLIORAMENTO SISMICO della PISCINA COPERTA del COMPLESSO SPORTIVO “A. COLLANA” Via Rossini, NAPOLI***

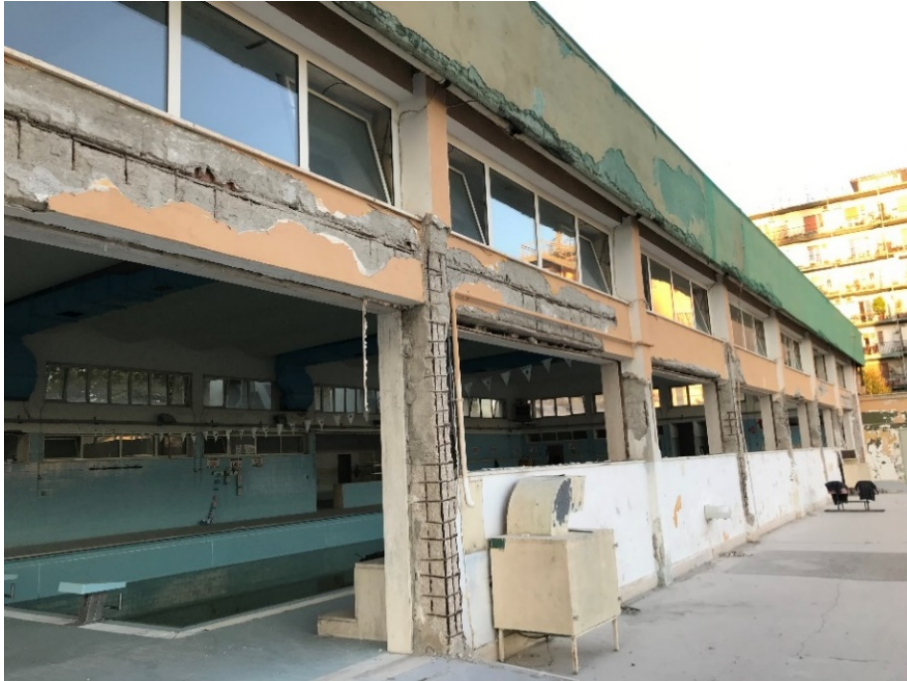
Foto 1 : facciata corpo piscina

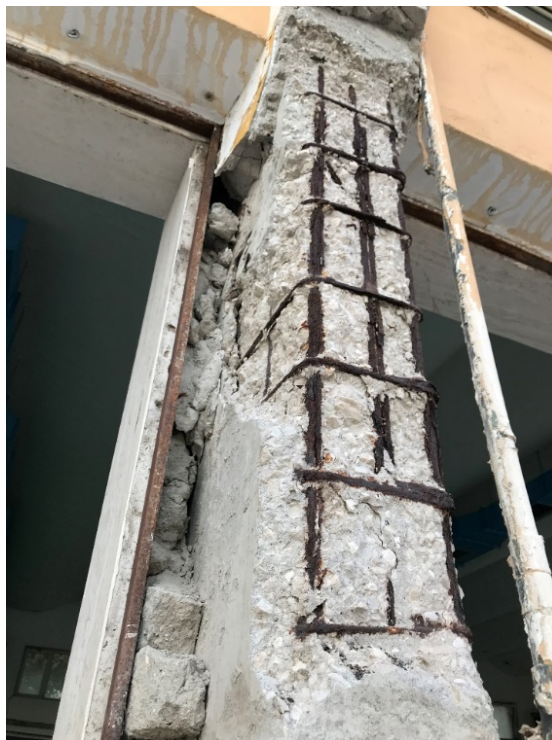
Tuttavia l'esame visivo delle travi e dei pilastri appartenenti alle facciate principali del corpo piscina ha evidenziato la presenza di ferri d'armatura in vista con espulsione del copriferro, per cui necessita ripristinare suddetti elementi prima di qualsiasi intervento di rinforzo.

Foto 2 : dettaglio armatura pilastro (facciata)

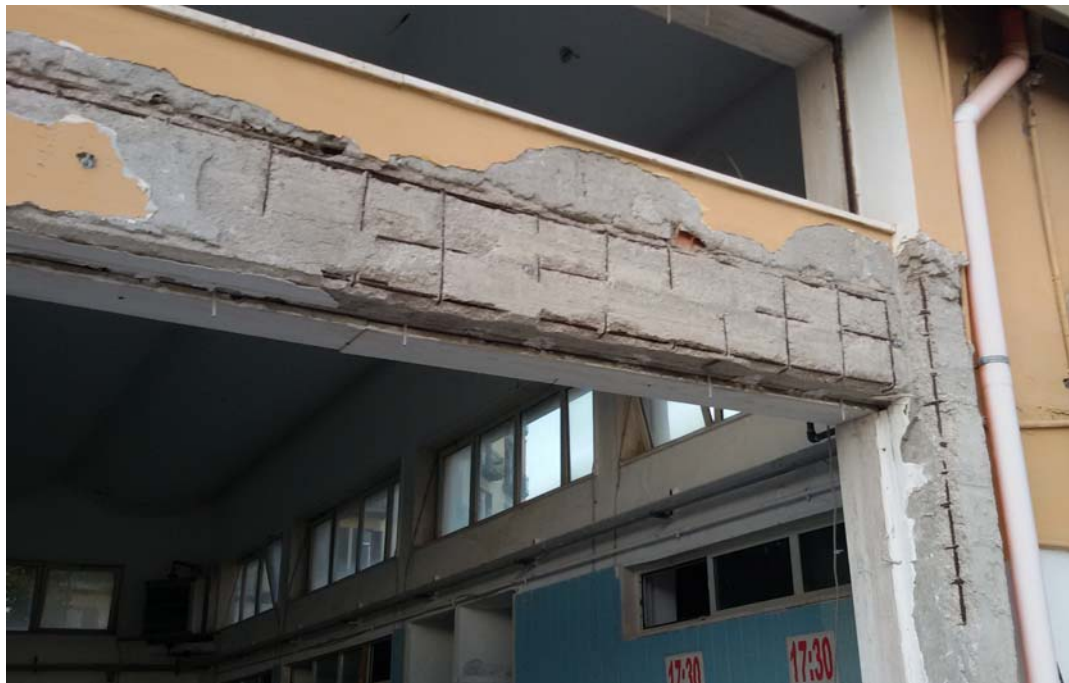
Foto 3 : dettaglio armatura trave (facciata)

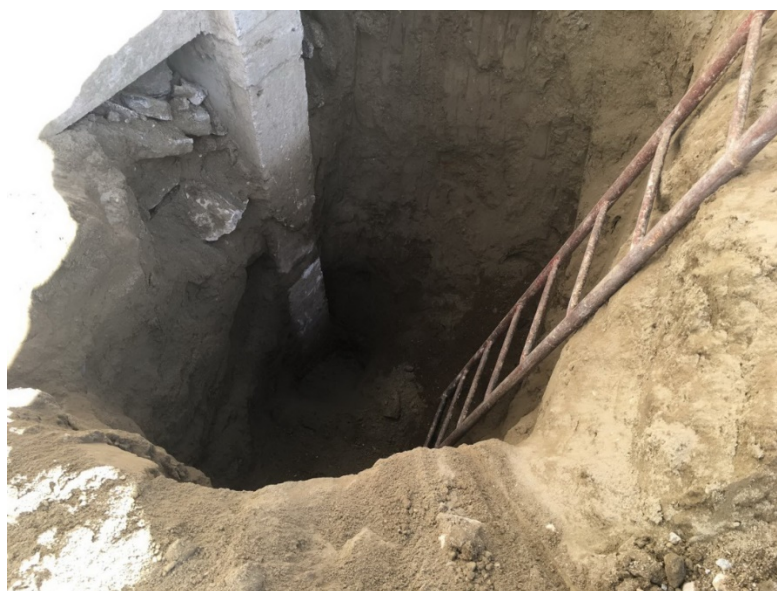
Foto 4 : scavo e saggio in fondazione

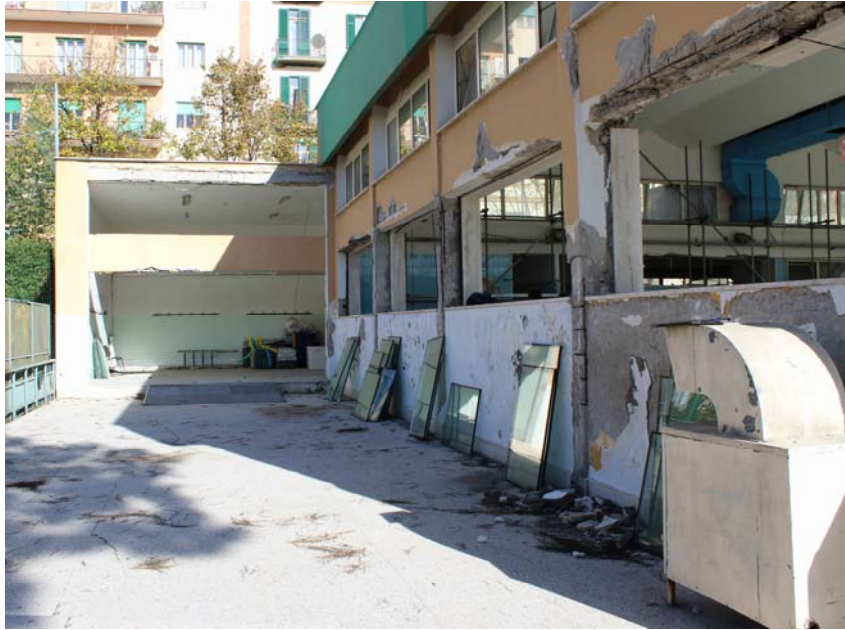
Foto 5 : facciata corpo piscina

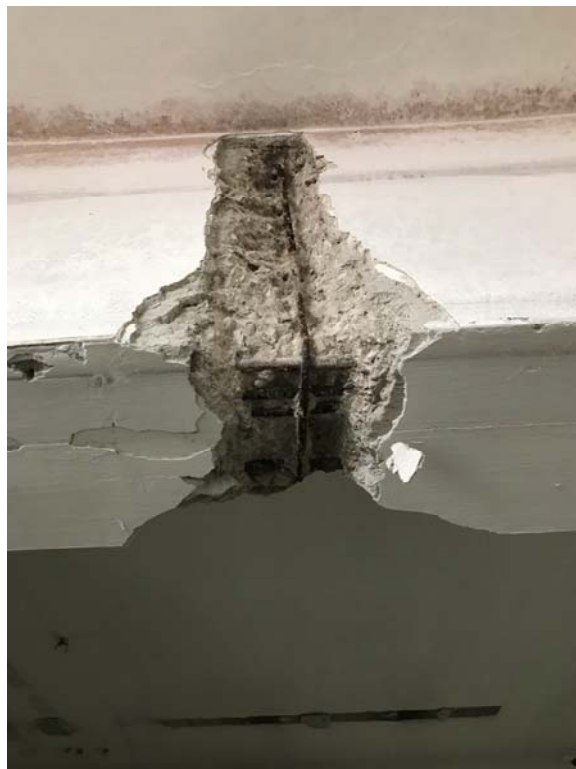
Foto 6 : saggio trave zona spogliatoi

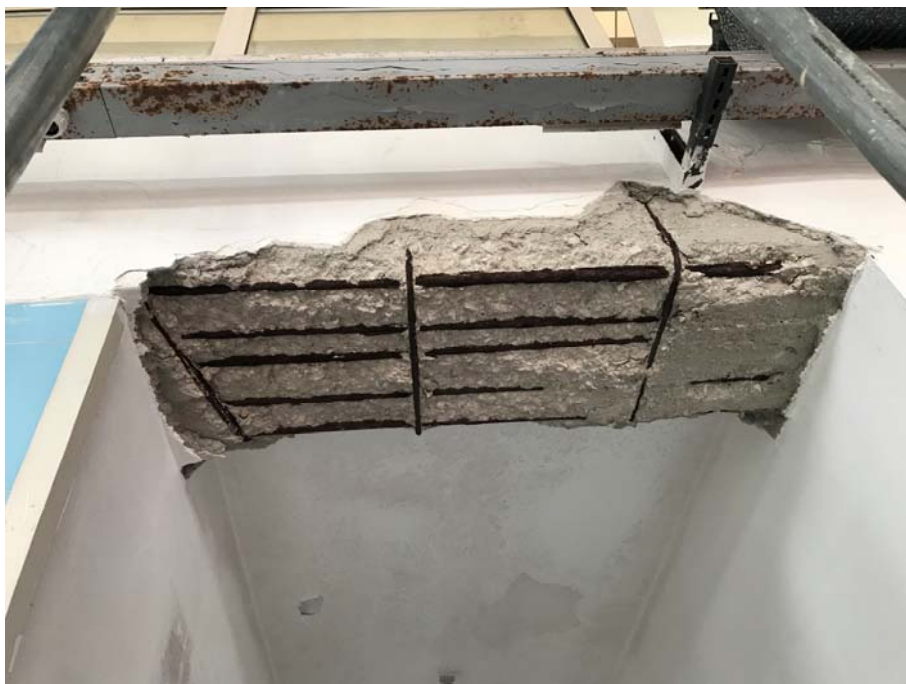
Foto 7 : saggio trave zona accesso piscina

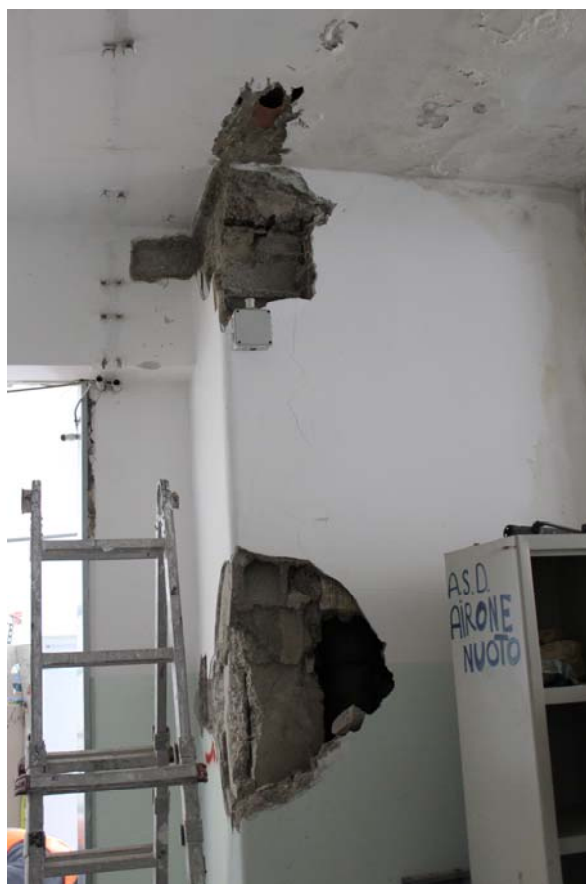
Foto 8 : saggi solaio e muratura zona spogliatoi

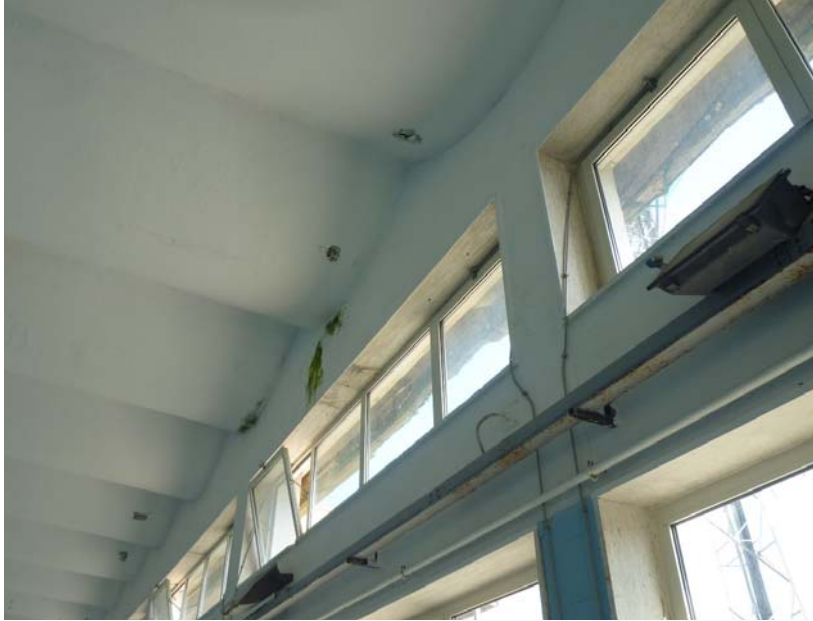
Foto 9 : copertura corpo piscina (intradosso)

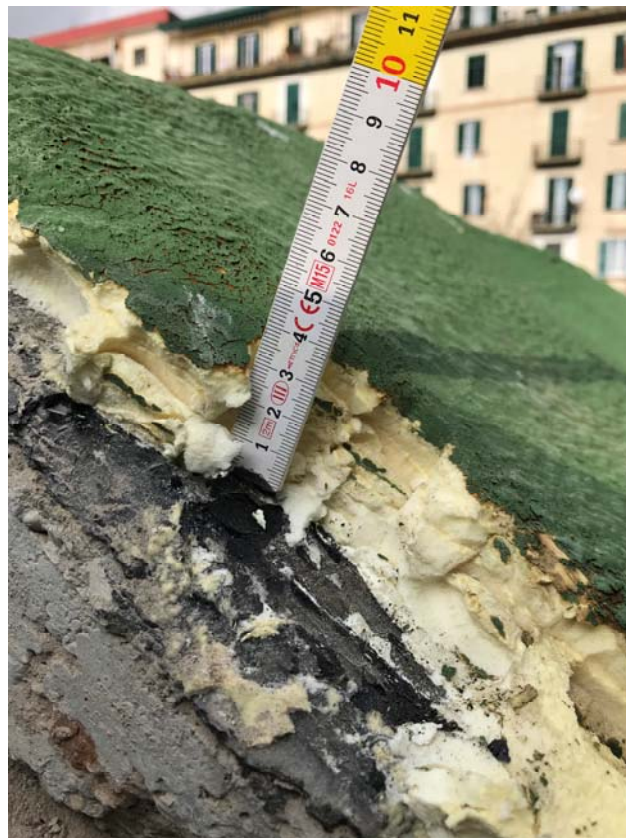
Foto 10 : saggio copertura corpo piscina (estradosso)

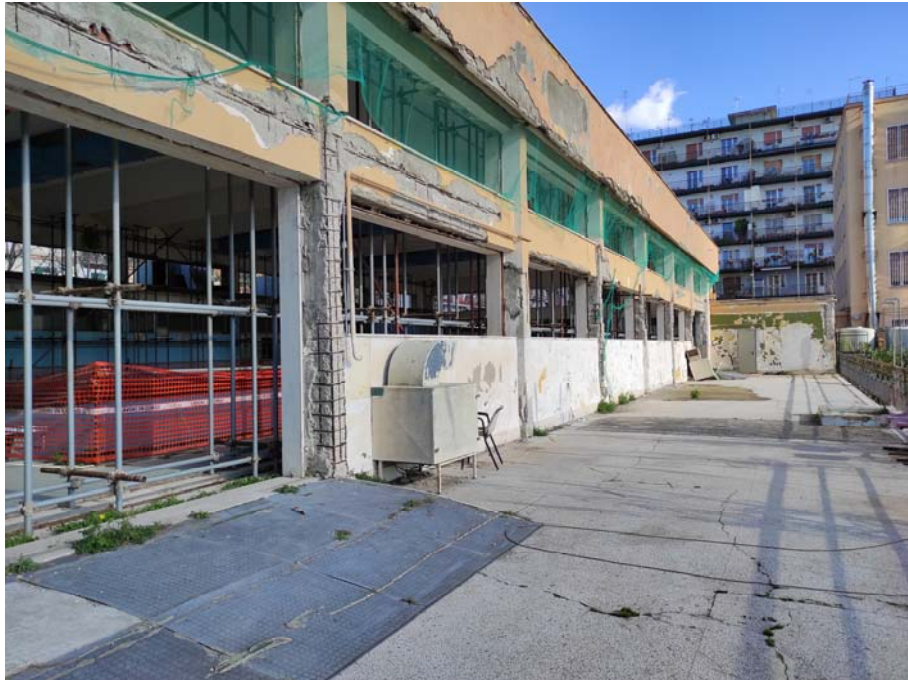
Foto 1 : facciata corpo piscina

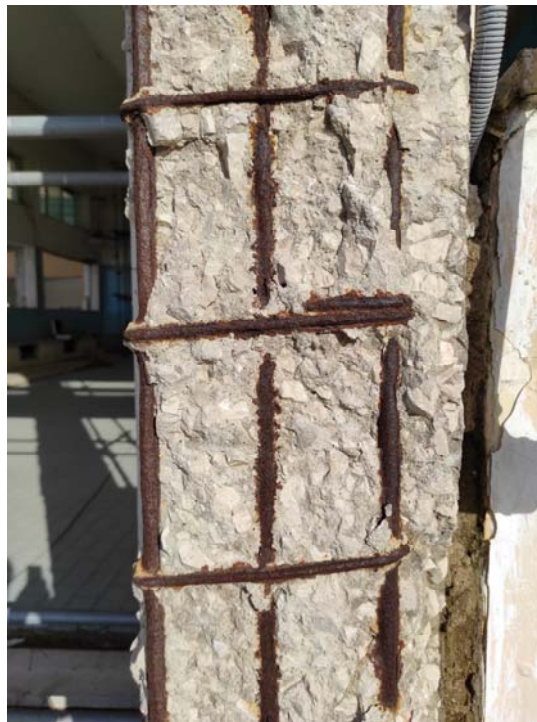
Foto 2 : dettaglio armatura pilastro (facciata)

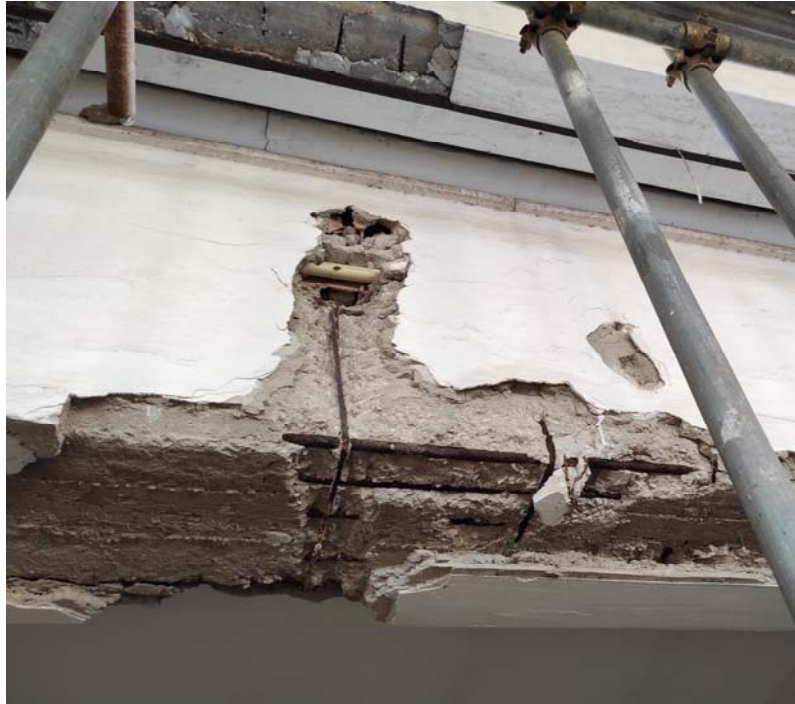
Foto 3 : dettaglio armatura trave interna

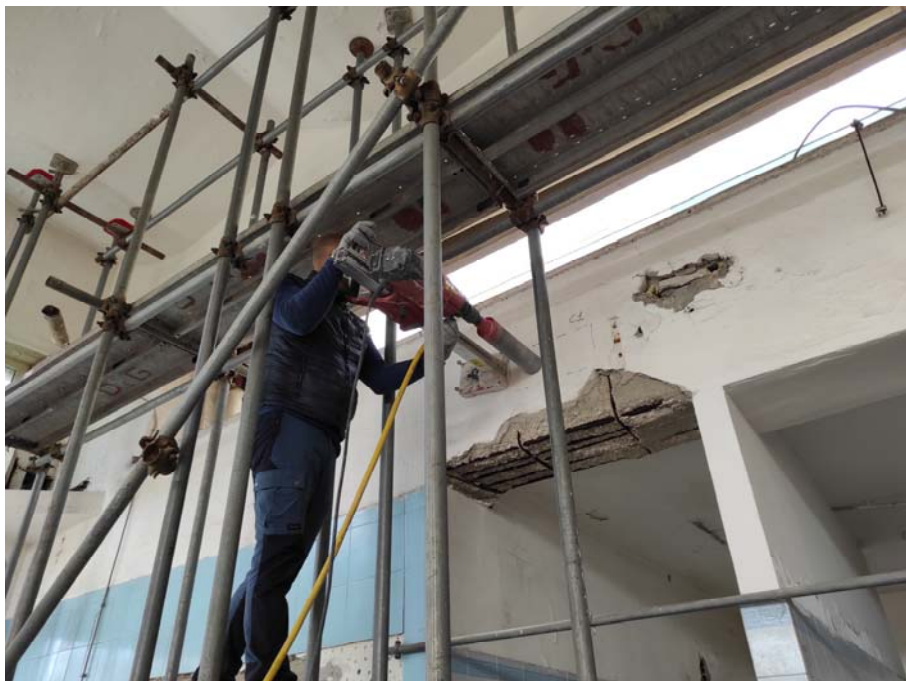
Foto 4 : carotaggio trave interna

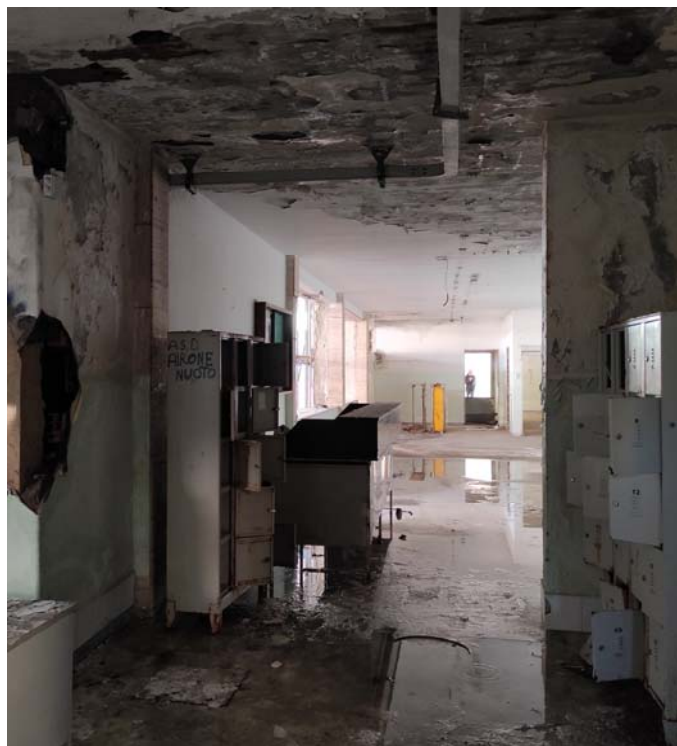
Foto 5 : area ingresso via Rossini - infiltrazioni ott.2020

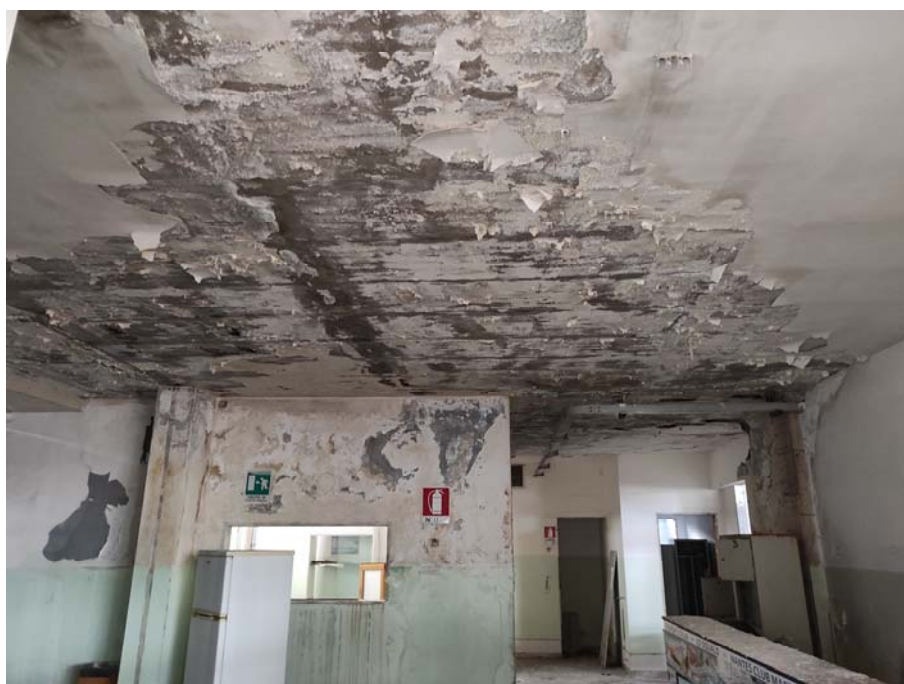
Foto 6 : solaio area ingresso via Rossini (gen.2021)

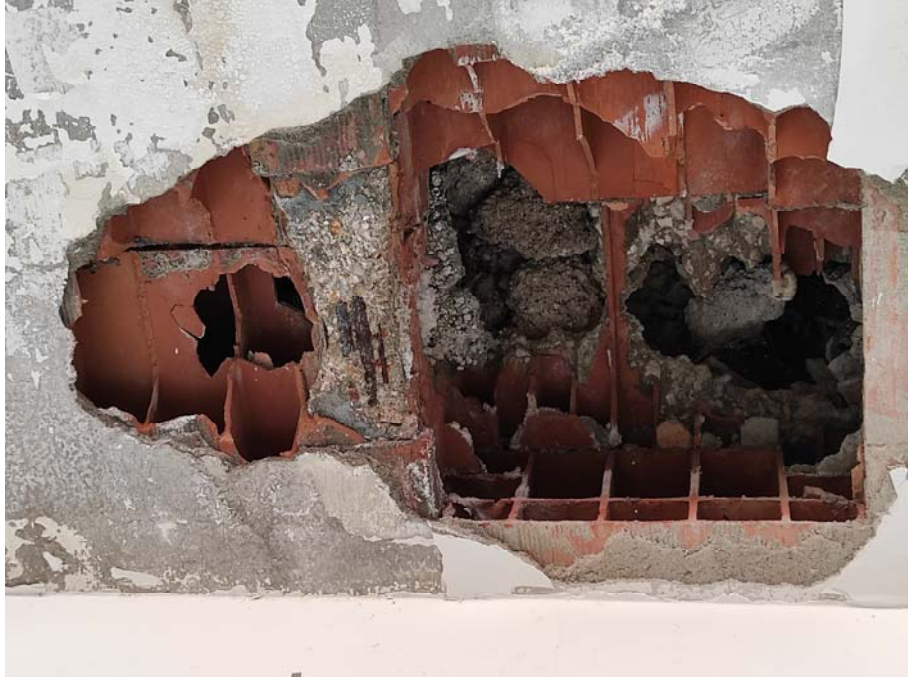
Foto 7 : saggio solaio area spogliatoi

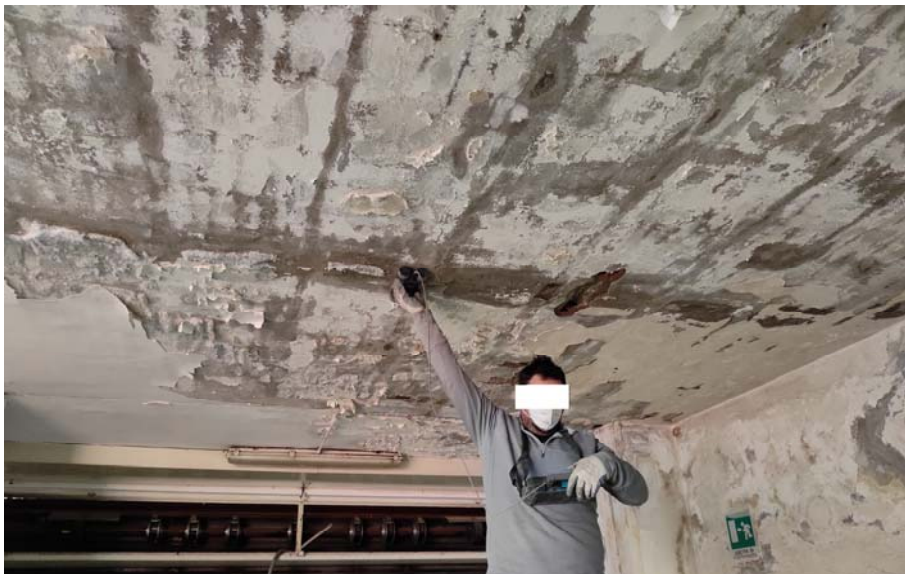
Foto 8 : indagini solaio area ingresso via Rossini
