| | <b>Indagini strutturali</b> | | | | | | | | | | | | | | | |

**APPARTAMENTO**  
**UBICATO AL PIANO I DI UN PALAZZO RESIDENZIALE SITO A NAPOLI -**  
**PIAZZA SANTA MARIA DEGLI ANGELI N. 1**

**PROGETTO PER LA REALIZZAZIONE DELLA BIBLIOTECA DELL'ISTITUTO**  
**ITALIANO PER GLI STUDI FILOSOFICI**

**Indagini sui solai lignei di copertura**

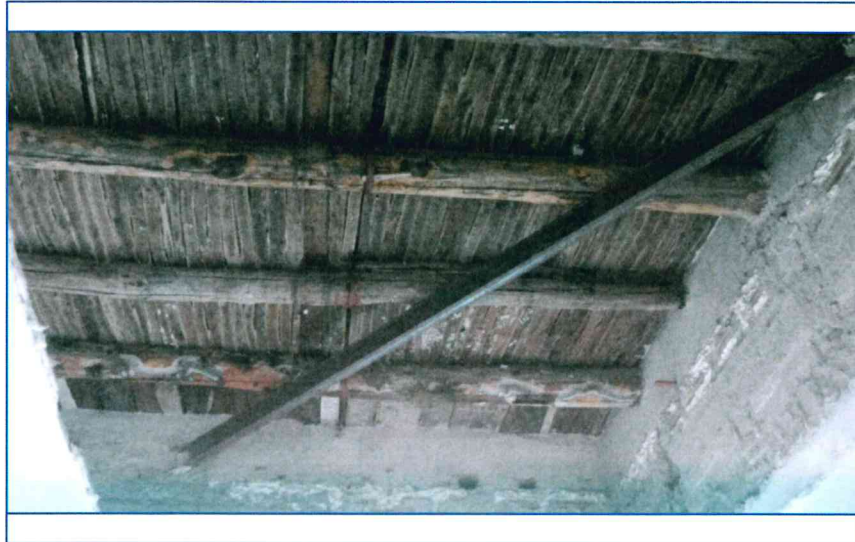
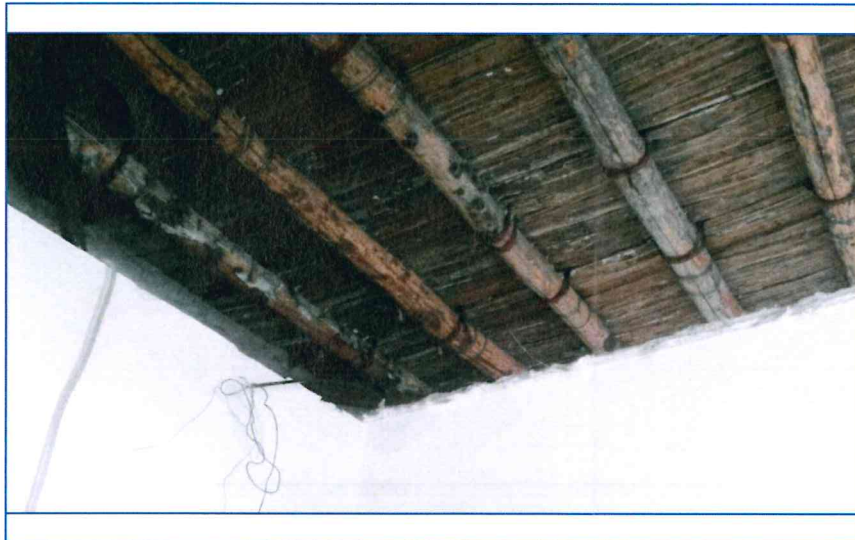
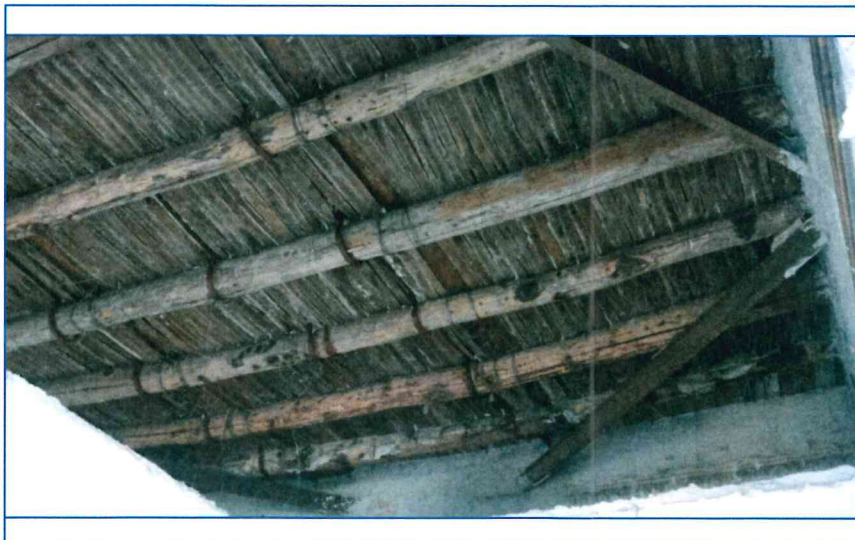
# APPARTAMENTO SITO A NAPOLI - P.ZZA S. MARIA DEGLI ANGELI, 1 - PIANO I - SOLAI LIGNEI DI COPERTURA - TAVOLA DI INDAGINE N.1

Punti critici rilevati : Cretti da ritiro fusti T1, T2, T6 e T7; lesione tagliente in senso orizzontale fusto T2 in prossimità di nodi; Arcuatura in mezzeria fusto T3; fibre in torsioni lungo l'asse longitudinale fusto T1; Piccole sconnessioni di valere (orditura secondaria) in alcune zone del pacchetto solaio;

Cretti da ritiro fusti T1, T2, T6 e T7; lesione tagliente in senso orizzontale fusto T2 in prossimità di nodi; Arcuatura in mezzeria fusto T3; fibre in torsioni lungo l'asse longitudinale fusto T1; piccole sconnessioni di valore (orditura secondaria) in alcune zone del pacchetto solaio.

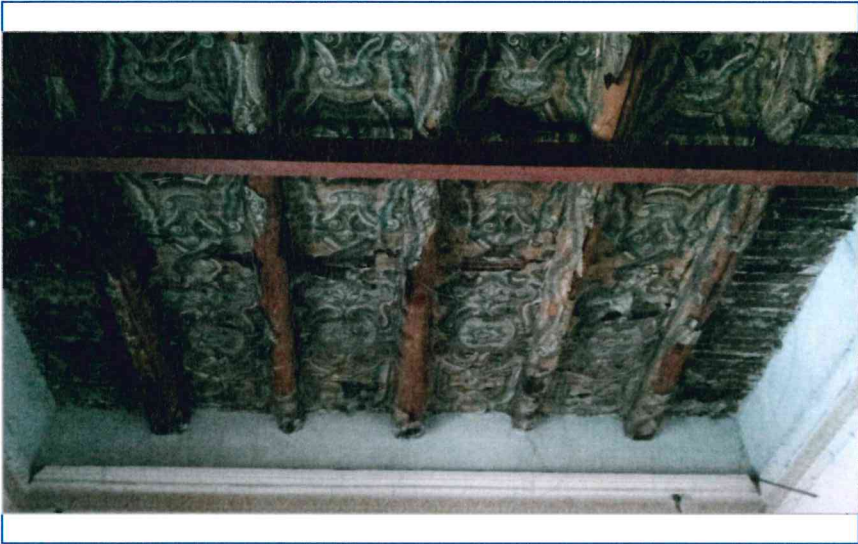
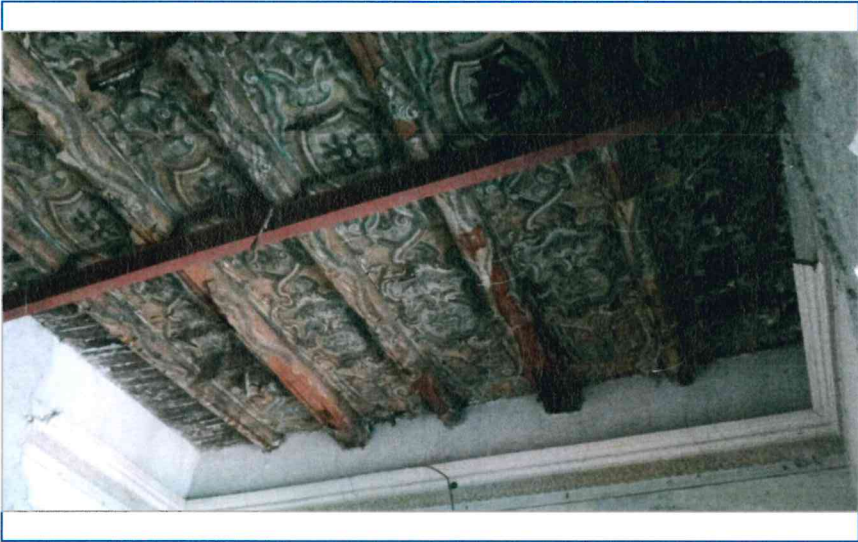
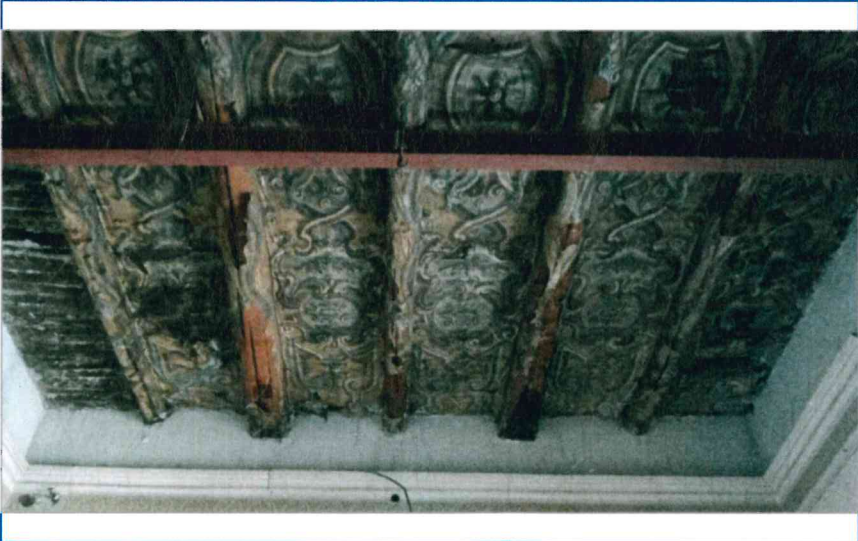
APPARTAMENTO SITO A NAPOLI - P.ZZA S. MARIA DEGLI ANGELI, 1 - PIANO I - SOLAI LIGNEI DI COPERTURA - TAVOLA DI INDAGINE N.2

Punti critici rilevati: Cretti da ritiro fusti T1, T2, T3, T4 e T5; fibre in torsioni lungo l'asse longitudinale fusti T4 e T5; fusto T2 alquanto svergolato.

Cretti da ritiro fusti T1, T2, T3, T4 e T5; fibre in torsioni lungo l'asse longitudinale fusti T4 e T5; fusto T2 alquanto svergolato.

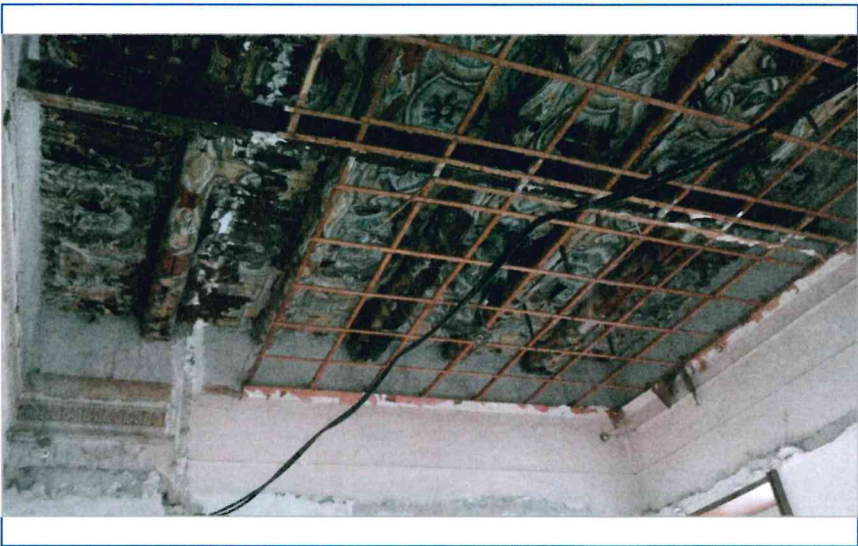
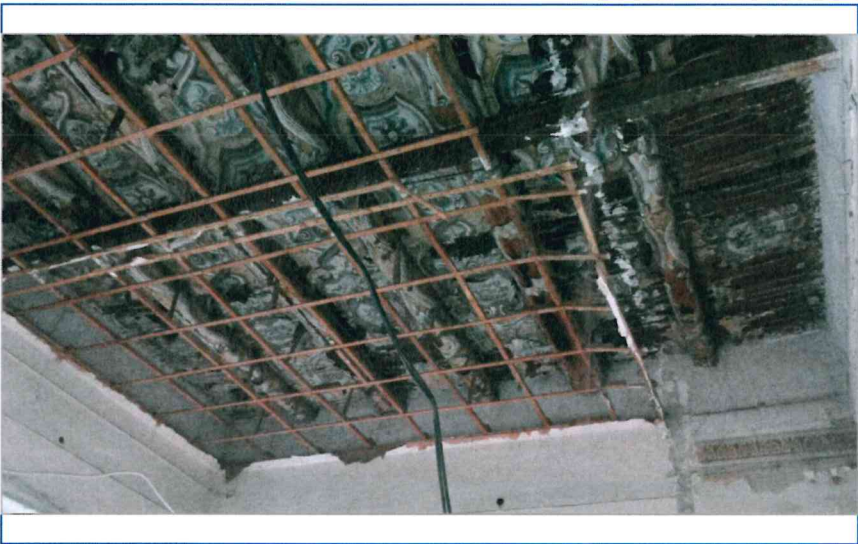
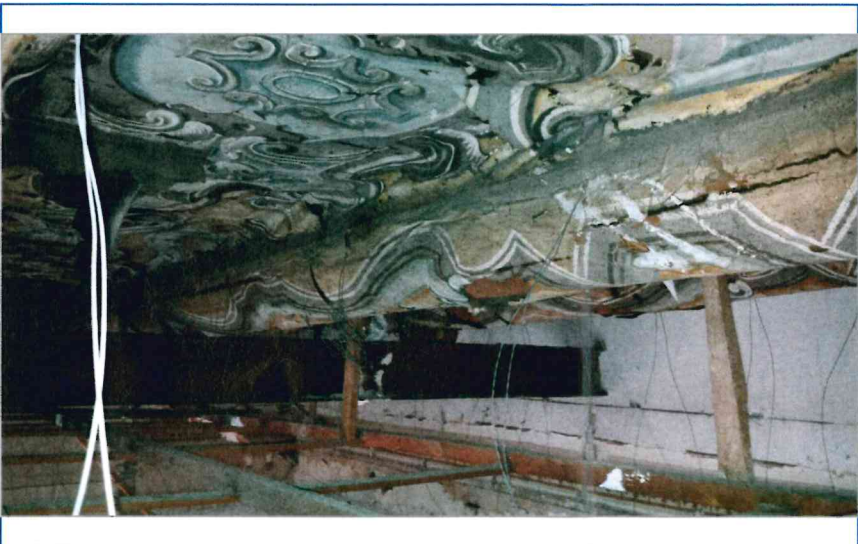
APPARTAMENTO SITO A NAPOLI - P.ZZA S. MARIA DEGLI ANGELI, 1 - PIANO I - SOLAI LIGNEI DI COPERTURA - TAVOLA DI INDAGINE N.3

Punti critici rilevati: Cretti da ritiro fusti T1, T4 e T5; fusto T2 presenta una lesione orizzontale per quasi tutta la lunghezza;

Cretti da ritiro fusti T1, T4 e T5; fusto T2 presenta una lesione orizzontale per quasi tutta la lunghezza;

Il solaio a meno del fusto T2, che necessita di un intervento adeguato di cucitura della lesione, presenta comunque la buona tenuta ed ermeticità di tutto il pacchetto costituente l'orizzontamento.

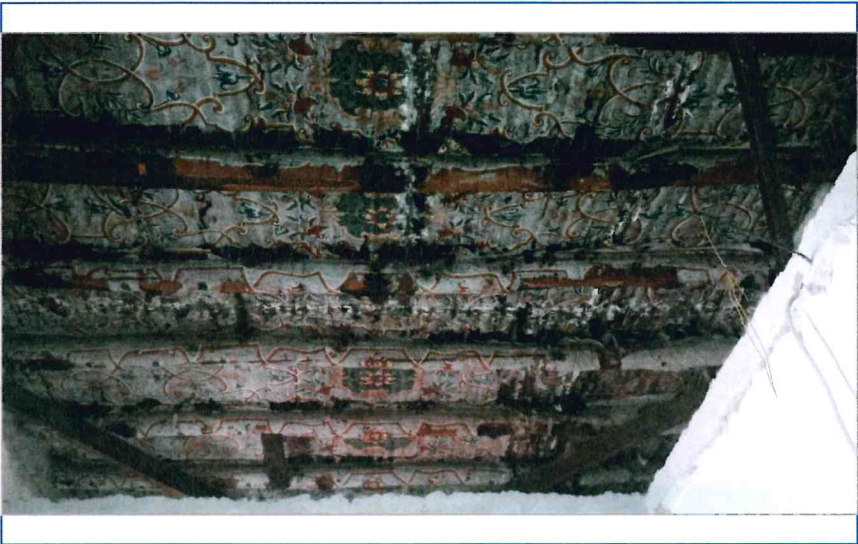
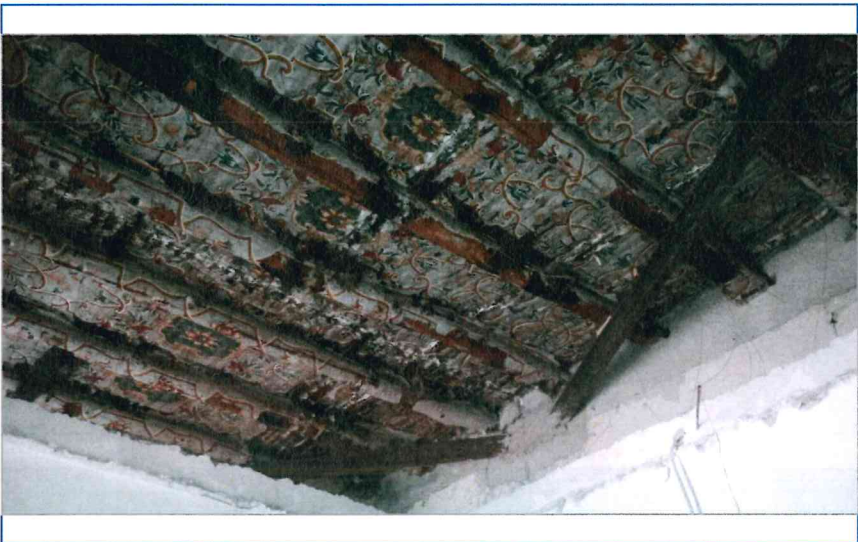
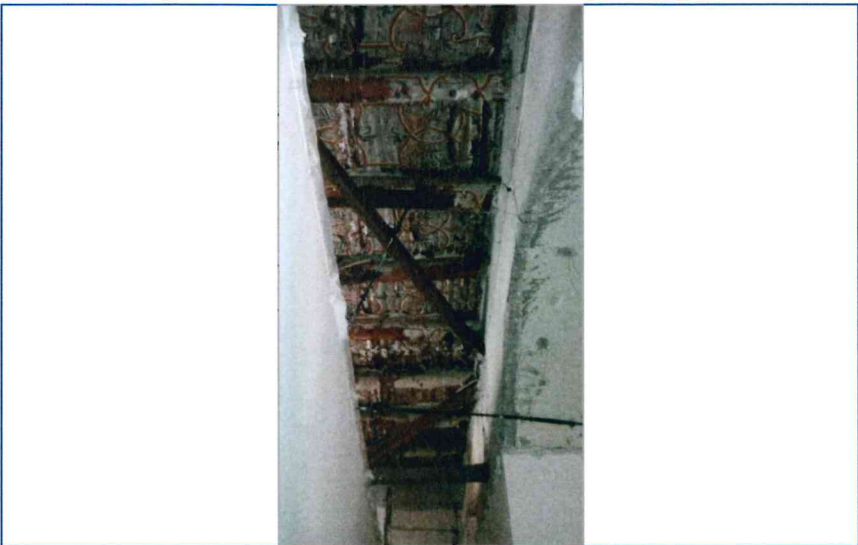
APPARTAMENTO SITO A NAPOLI - P.ZZA S. MARIA DEGLI ANGELI, 1 - PIANO I - SOLAI LIGNEI DI COPERTURA - TAVOLA DI INDAGINE N.4

Punti critici rilevati: Presenza di cretti da ritiro lungo i fusti; leggera svergolatura dei fusti T4, T8 e T9; fusto T6 arcuato in mezzeria in prossimità di nodi.

Presenza di cretti da ritiro lungo i fusti; leggera svergolatura dei fusti T4, T8 e T9; fusto T6 arcuato in mezzeria in prossimità di nodi.

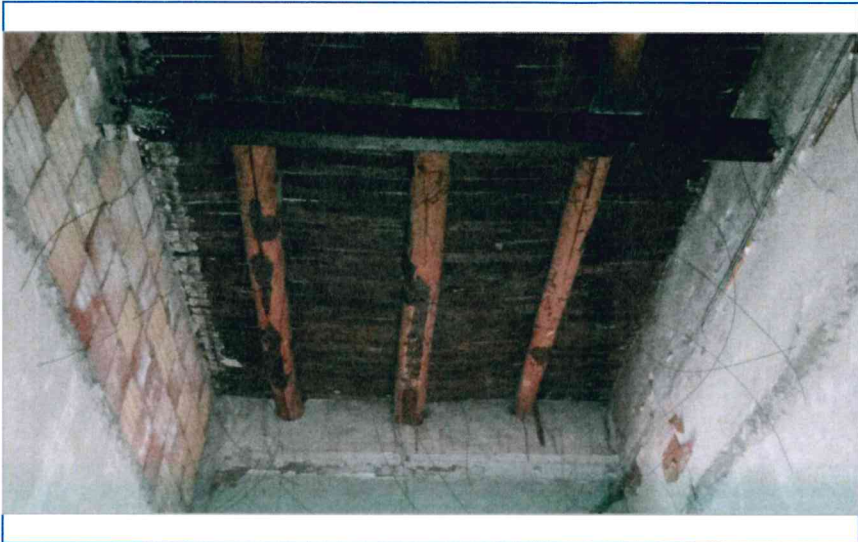
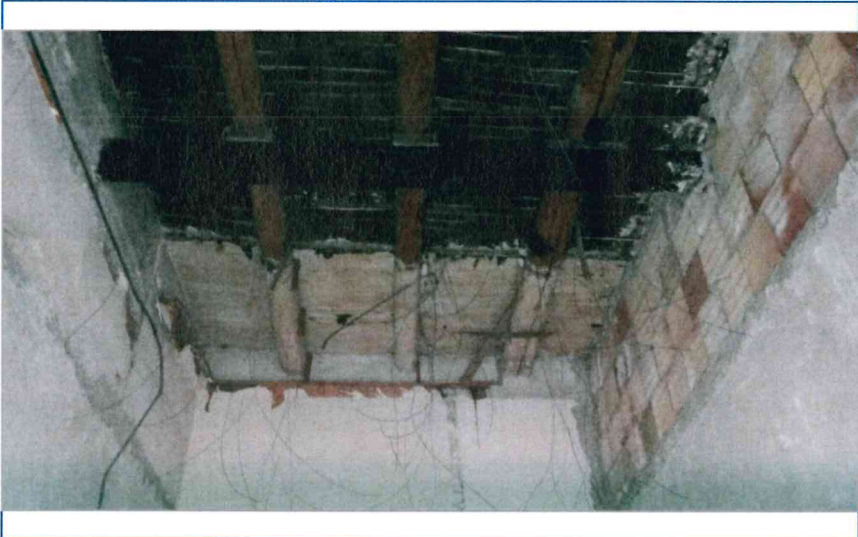
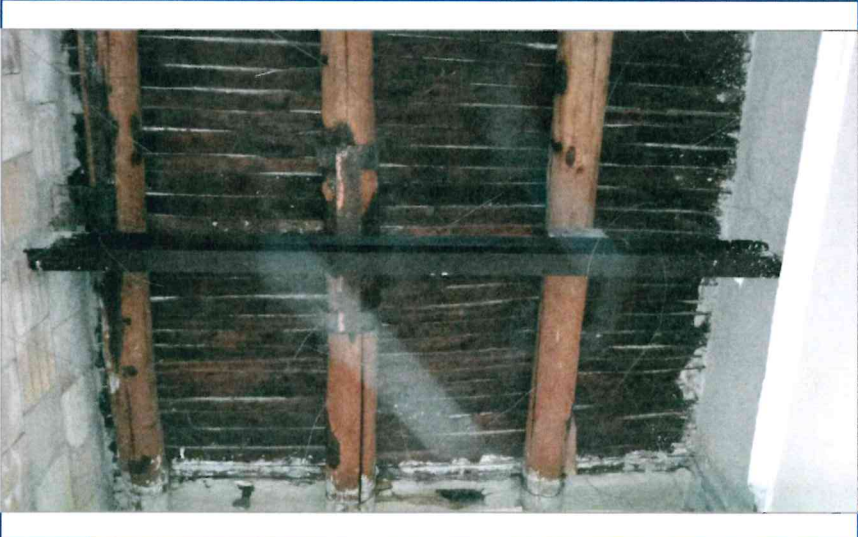
APPARTAMENTO SITO A NAPOLI - P.ZZA S. MARIA DEGLI ANGELI, 1 - PIANO I - SOLAI LIGNEI DI COPERTURA - TAVOLA DI INDAGINE N.5

Punti critici: Presenza di escrementi di termiti su fusti e panconcelli; cretti da ritiro lungo i fusti; fusto T5 presenta in mezzzeria una cerchiatura in ferro per rinforzo di una lesione in mezzzeria in prossimità di un nodo.

L'attacco delle termiti (non più in atto) è da ascrivere con ogni probabilità, alla presenza di umidità all'interno delle vecchie controsoffittature, causa infiltrazione d'acqua proveniente dal piano superiore (visto le tracce che si evidenziano sulle carte che rivestono alcuni fusti).

Presenza di escrementi di termiti su fusti e panconcelli; cretti da ritiro lungo i fusti; fusto T5 presenta in mezzeria una cerchiatura in ferro (lesione sul nodo).

I fusti ed il manto panconcelli, appaiono in buone condizioni di conservazione e le condizioni complessive da un punto di vista statico non destano preoccupazioni, a meno del vecchio rinforzo in mezzzeria relativo al fusto T5, il quale potrebbe anche essere risolto con tecniche di recupero e materiali appropriati ed adeguati al manufatto stesso.

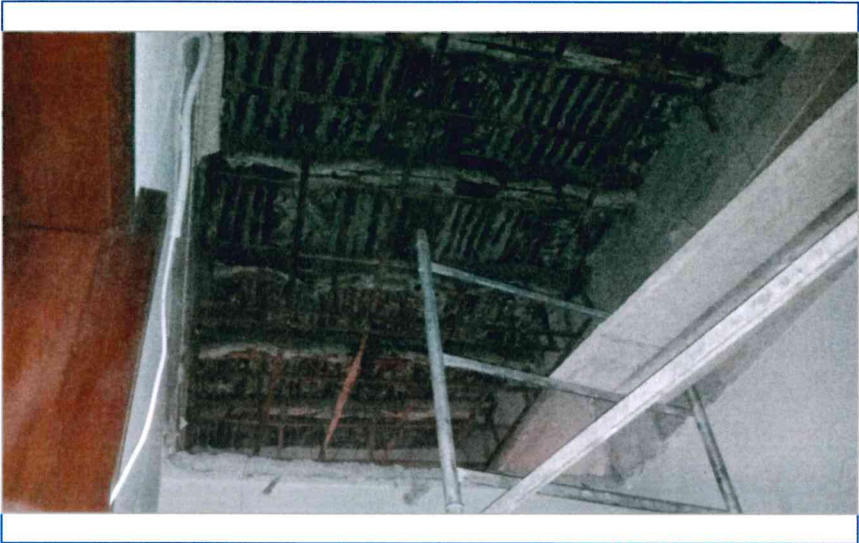
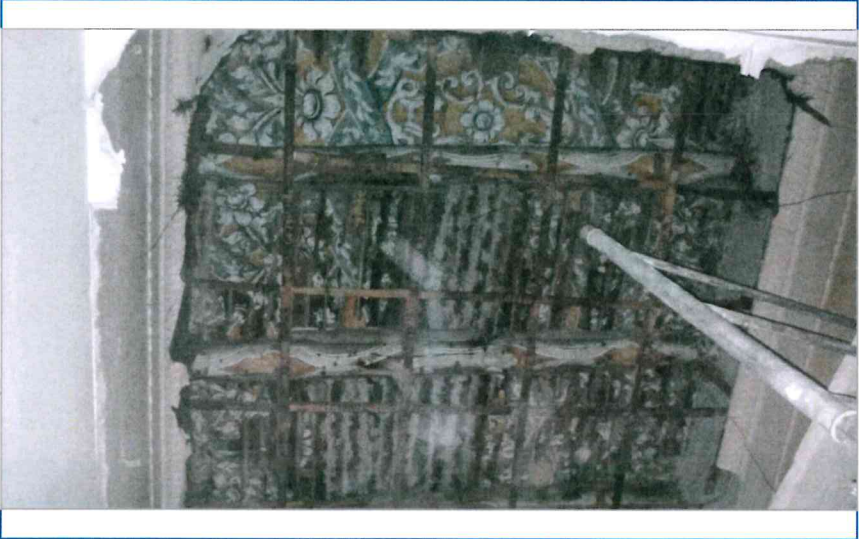
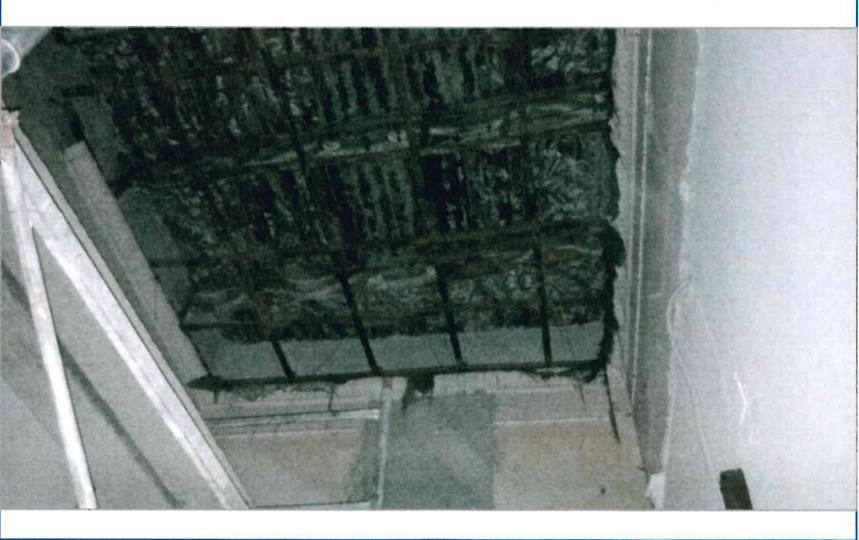
APPARTAMENTO SITO A NAPOLI - P.ZZA S. MARIA DEGLI ANGELI, 1 - PIANO I - SOLAI LIGNEI DI COPERTURA - TAVOLA DI INDAGINE N.6

Punti critici: Presenza di cretti da ritiro lungo i fusti; fusti T1, T4 e T5 presentano fibre in torsione lungo l'asse longitudinale; fenditure da ritiro in senso verticale dei fusti T2 e T3.

Presenza di cretti da ritiro lungo i fusti; fusti T1, T4 e T5 presentano fibre in torsione lungo l'asse longitudinale; fenditure da ritiro in senso verticale dei fusti T2 e T3.

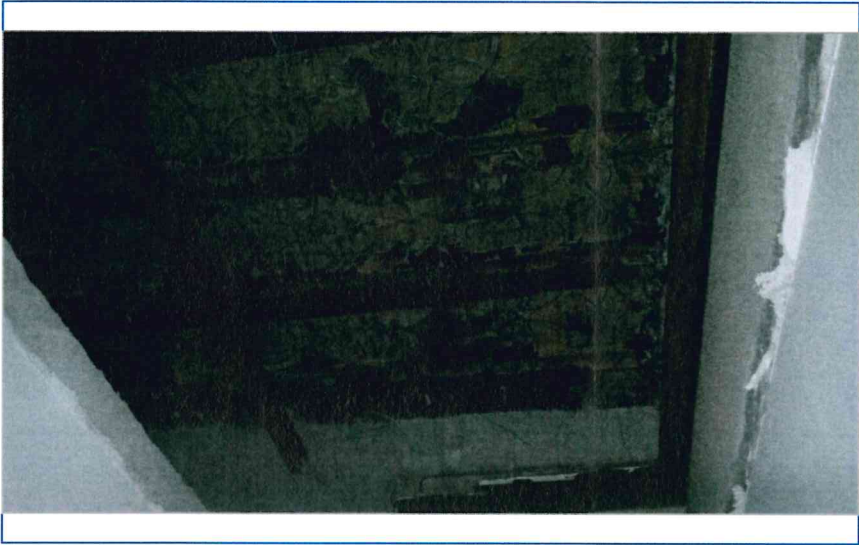
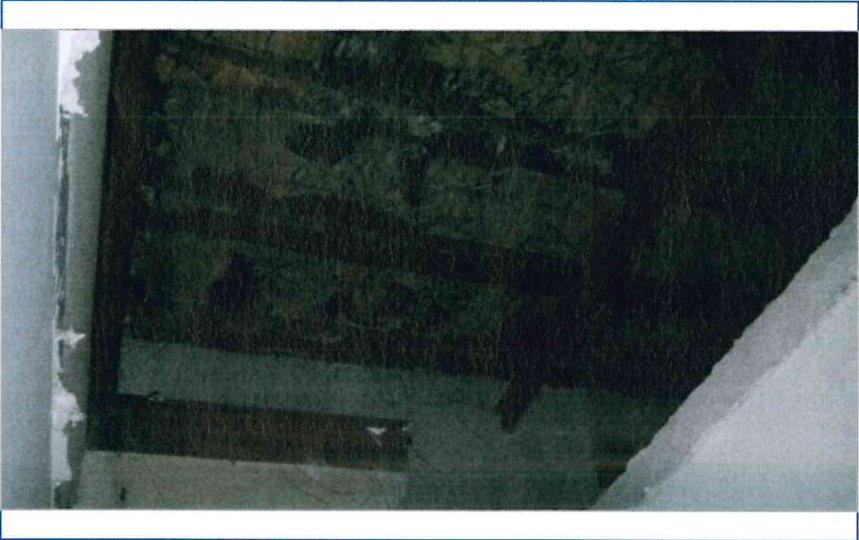
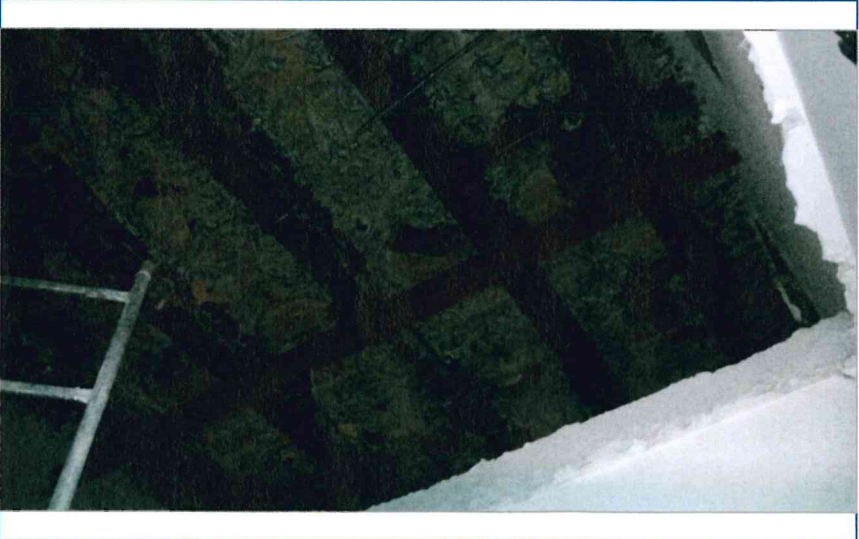
APPARTAMENTO SITO A NAPOLI - P.ZZA S. MARIA DEGLI ANGELI, 1 - PIANO I - SOLAI LIGNEI DI COPERTURA - TAVOLA DI INDAGINE N.7

Punti critici: Presenza di cretti da ritiro lungo tutti i fusti; fusti T4 e T5 presentano fibre lungo l'asse longitudinali in torsione.

Presenza di cretti da ritiro lungo tutti i fusti; fusti T4 e T5 presentano fibre lungo l'asse longitudinali in torsione.

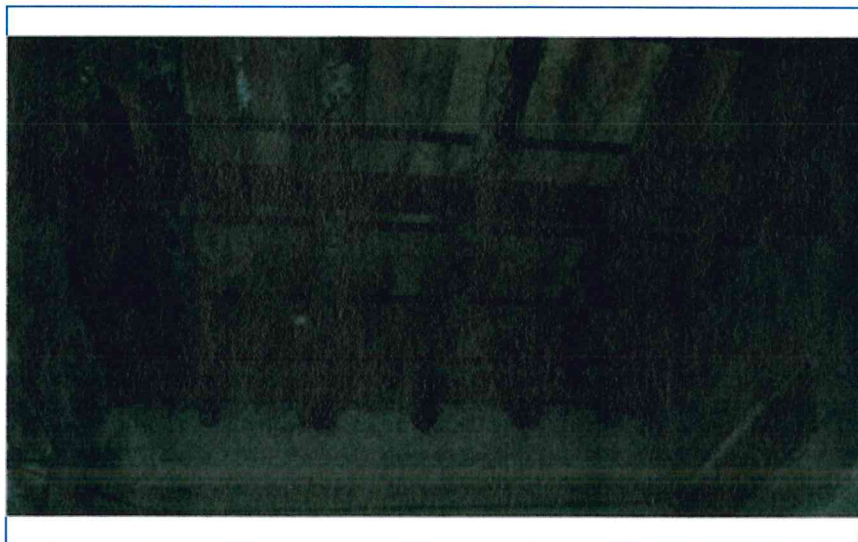
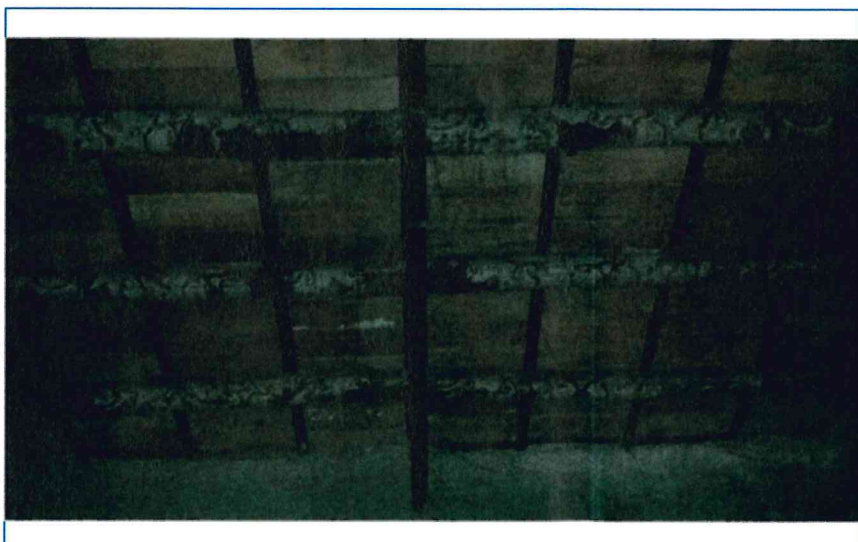
# APPARTAMENTO SITO A NAPOLI - P.ZZA S. MARIA DEGLI ANGELI, 1 - PIANO I - SOLAI LIGNEI DI COPERTURA - TAVOLA DI INDAGINE N.8

Punti critici: Presenza di n.6 mensole di rinforzo in ferro all'intradosso delle testate lignee ammalorate. Presenza di cretti da ritiro lungo tutti i fusti; fusti T1, T2, T4 e T5 arcuati e svergolati lungo l'asse longitudinale.

Presenza di n.6 mensole di rinforzo in ferro all'intradosso delle testate lignee ammalorate. Presenza di cretti da ritiro lungo tutti i fusti; fusti T1, T2, T4 e T5 arcuati e svergolati lungo l'asse longitudinale.

Visto la sostituzione della funzione statica svolta dall'originario solaio ligneo, con un nuovo solaio in putrelle e tavelloni realizzato estradosso dello stesso, si può comunque consigliare un risanamento delle testate lignee ammalorate vista la volontà a voler conservare la testimonianza storica del manufatto originario.

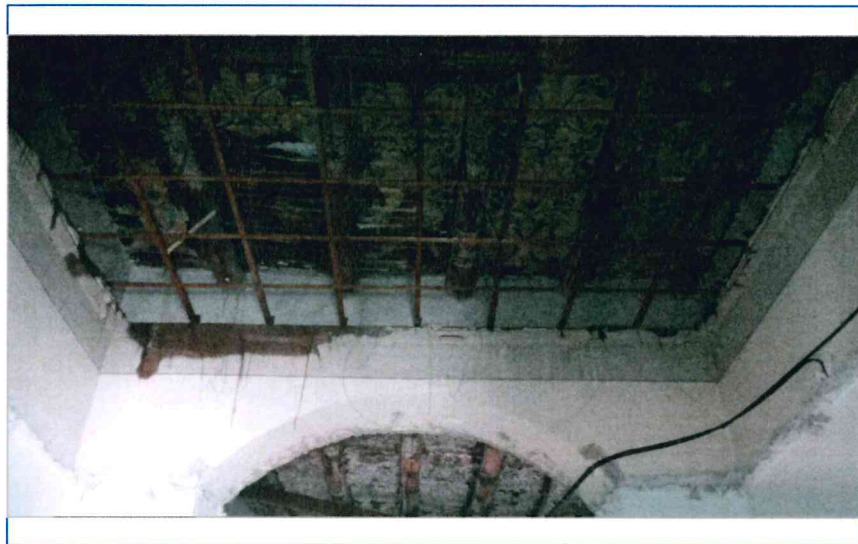
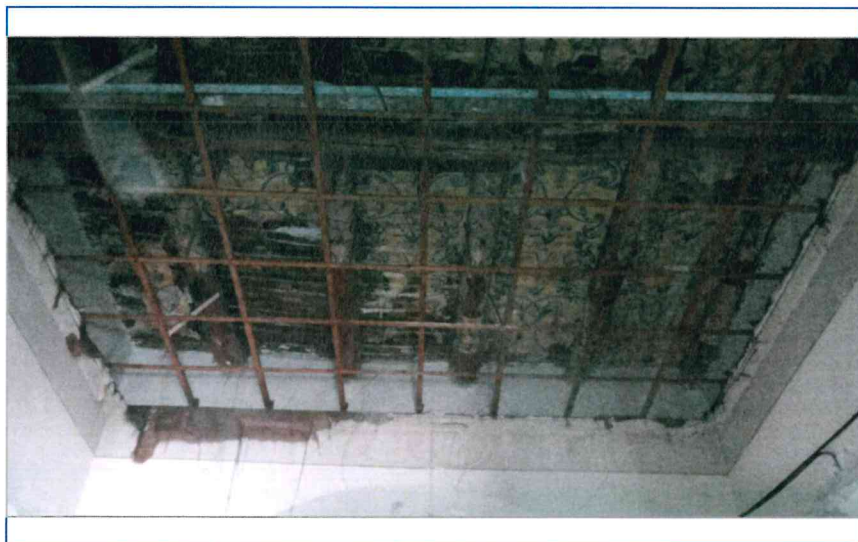
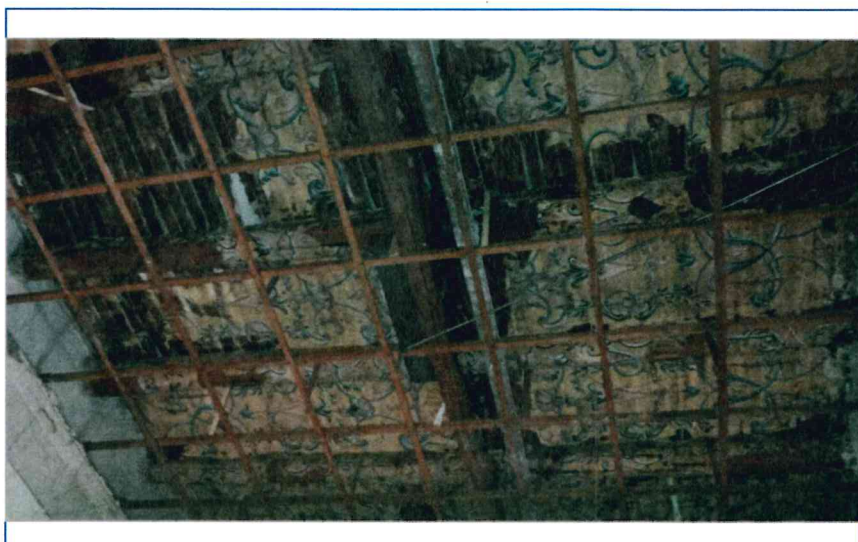
# APPARTAMENTO SITO A NAPOLI - P.ZZA S. MARIA DEGLI ANGELI, 1 - PIANO I - SOLAI LIGNEI DI COPERTURA - TAVOLA DI INDAGINE N.9

Punti critici: Fusto T2 con frattura ad 1/3 della luce, in prossimità di un nodo; fenditura da ritiro fusto T5; cretti da ritiro diffuso sui fusti lungo l'asse longitudinale;

Fusto T2 con frattura ad 1/3 della luce, in prossimità di un nodo; fenditura da ritiro fusto T5; cretti da ritiro diffuso sui fusti lungo l'asse longitudinale;

Alla luce delle rompi tratte presenti all'intradosso del solaio, e a meno del fusto T2, che necessita di un intervento adeguato di cucitura della lesione, presenta comunque la buona tenuta ed ermeticità di tutto il pacchetto costituente l'orizzontamento.

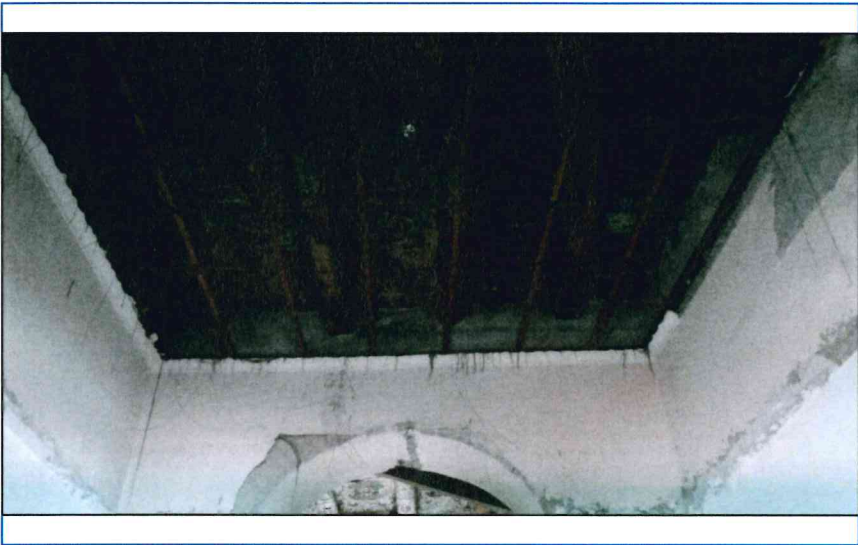
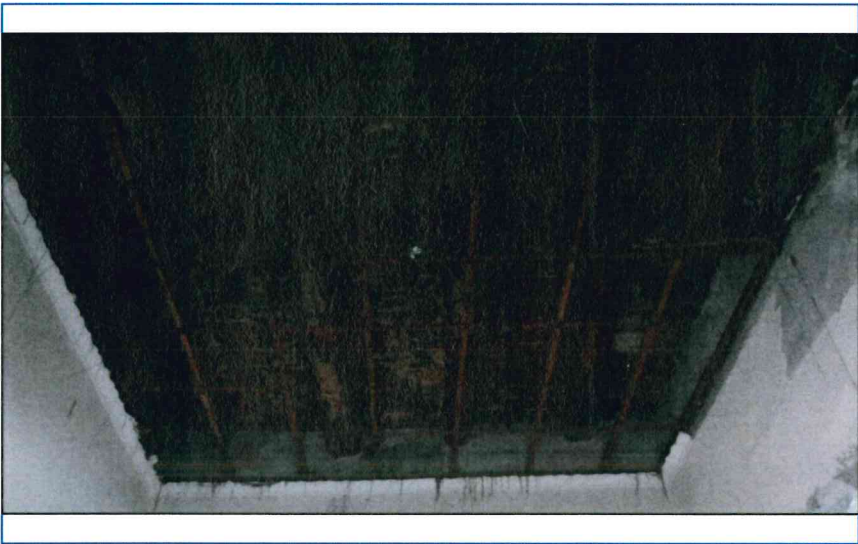
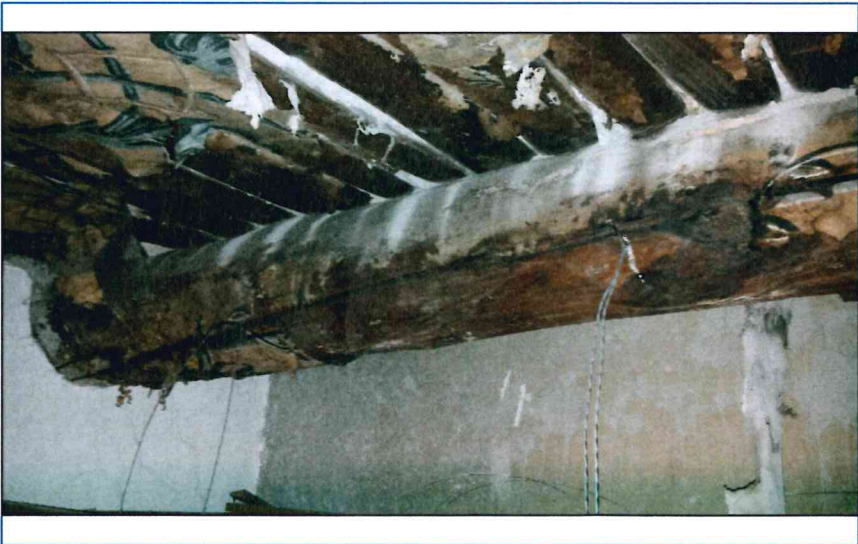
APPARTAMENTO SITO A NAPOLI - P.ZZA S. MARIA DEGLI ANGELI, 1 - PIANO I - SOLAI LIGNEI DI COPERTURA - TAVOLA DI INDAGINE N.10

Punti critici: Fusto T1 con fenditura tagliente dall'appoggio T'1 alla mezzeria; fusti T2 e T3 svergolati; fusto T4 arcuato e con fibre longitudinali in torsione; cretti da ritiro lungo i fusti.

**DEGRADO RILEVATO:**  
Fusto T1 con fenditura tagliente dall'appoggio T'1 alla mezzeria; fusti T2 e T3 svergolati; fusto T4 arcuato e con fibre longitudinali in torsione; cretti da ritiro lungo i fusti.

Il solaio necessita di interventi mirati di messa in sicurezza, utilizzando tecniche e materiali adeguati e rispettosi di un manufatto ligneo.
