RESTAURO CONSERVATIVO CON RISTRUTTURAZIONE

ARCHITETTONICA DI "VILLA EPISCOPIO"

PROGETTO ESECUTIVO

| <b>OGGETTO:</b><br>Repertorio degli interventi di restauro artistico<br>Stato attuale/interventi | <b>Elaborato:</b> | <b>N° : 12</b> | <b>SRA.E.01</b> |

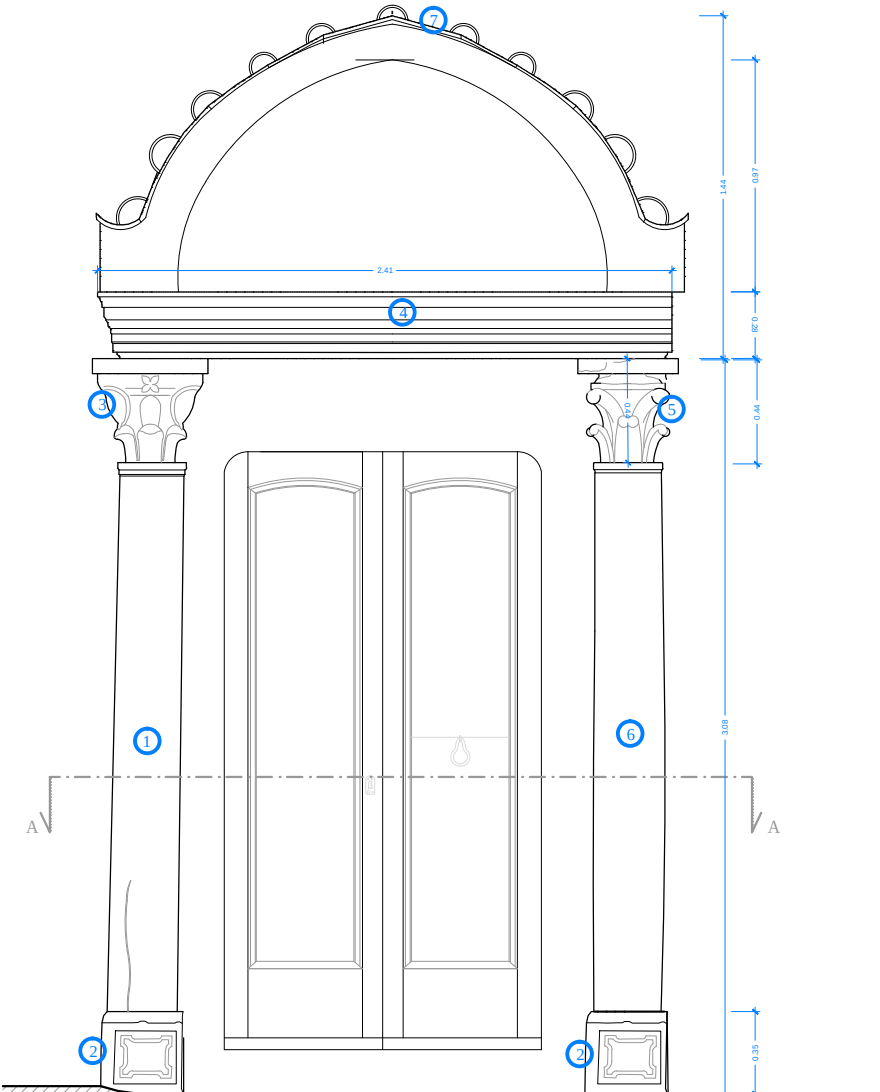
Prospetto portale in pietra - scala 1:20

1) Colonna in marmo interessata da fenomeni di esfoliazione, di perdita localizzata di elementi lapidei (peeling), spaccatura basamentale, profonda erosione.

2) e 7) Basamento in marmo ed elemento sommitale in muratura interessati da fenomeni di erosione dovuta ad agenti atmosferici, perforazioni, croste nere, distacchi e/o mancanza di intonaco.

4) Trabeazione in marmo bianco interessato da croste nere ed alterazioni meteoriche.

6) Colonna in granito interessata da fenomeni di alterazione meteorica, frattura orizzontale su parte del fusto, su cui è anche visibile un recente intervento di "risarcitura".

Portone in legno interessato da degrado diffuso dovuto ad una scarsa protezione agli agenti atmosferici. Sono visibili fenomeni di calcinatura ed inoltre di rottura e fessurazione delle parti lignee.

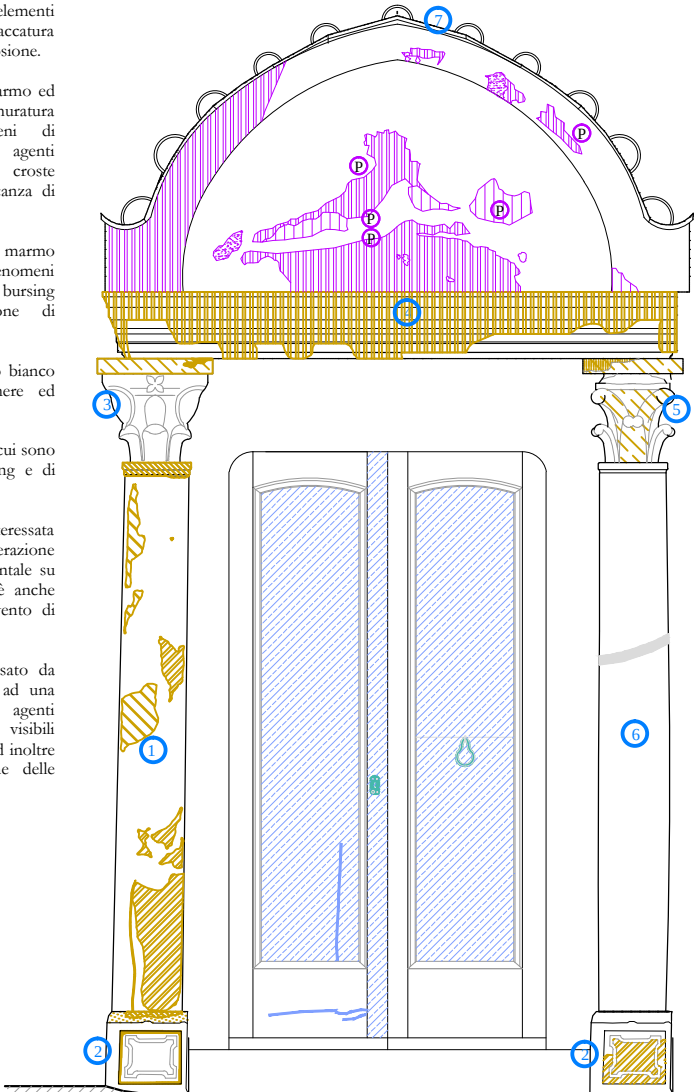
Prospetto portale in pietra - scala 1:20

RILIEVO DEL MATERICO E DEL DEGRADO

| MATERIALE | DEGRADO | INTERVENTI |
|---|---|---|
| | | CONS.2<br>Stuccatura mediante l'impiego di malta di calce idraulica e successiva stesura di strato di finitura a base di malta di grassello di calce. Microstuccatura con malta di grassello di calce nei casi di microfessurazione, microfessurazione, scagliatura, pitting. |
| | | PUL.2<br>Rimozione della croste tenace mediante impacchi di carbonato di ammonio veicolati da pasta di cellulosa. |
| LEGNO | | CONS.2<br>Stuccatura mediante l'impiego di malta di calce idraulica e successiva stesura di strato di finitura a base di malta di grassello di calce. Microstuccatura con malta di grassello di calce nei casi di microfessurazione, microfessurazione, scagliatura, pitting. |
| | | CONS.4<br>Trattamento delle fessure mediante applicazioni di resine consolidanti con iniezione della matrice tramite soluzioni in sostanze solventi (Paraloid B72). Integrazioni con inserti lignei mediante idraulica preparazione della zona degradata in modo da poter creare condizioni di aggancio dei tasselli. |
| INTONACO | | INT.4<br>Rimozione delle malte decise con ausilio di meco meccanico. Pulitura delle superfici con spazzola di ottone per la rimozione di residui di sporcizia, muffe, ecc. Messa in opera di nuovo intonaco di rispetto con malta di calce, poce di sale alleggeriti di terra organico tramite cariche di sabbia polverizzata e sabbia. Per la messa in opera verrà impiegato il bello degli intonaci originali, lasciando leggibile il profilo degli intonaci originali senza consolidamento finale con croste calce e protezione con idrorepellenti. |

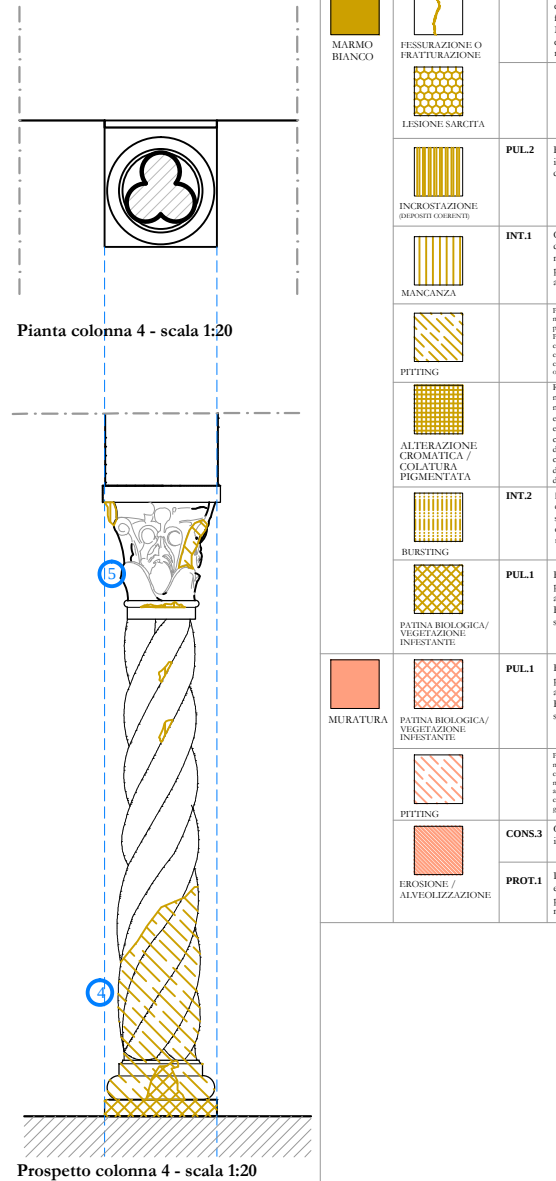
- 1) Colonna tortile risalente al XI secolo interessata da fenomeni diffusi di pitting, colonizzazioni biologiche (licheni), croste nere. Sono inoltre visibili due lesioni sub-orizzontali sarcite in epoca contemporanea e con stucco bianco e fratture verticali.
- 2) Capitello di spoglio in marmo bianco interessato da fenomeni di pitting e colature pigmentate; nello specifico l'abaco presenta una pigmentazione dovuta ad erronea pitturazione. Inoltre sono visibili numerose parti mutili.
- 3) Leone in pietra - mensola in muratura, interessata da fenomeni di erosione dovuta all'azione degli agenti atmosferici, pitting, colonizzazioni biologiche e croste nere.
- 4) Colonna tortile risalente al XI secolo, dove sono visibili fenomeni di pitting, patina biologica
- 5) Capitello in marmo su cui sono diffusi fenomeni di pitting e di bursing. Inoltre si rilevano fratture con perdita di materiale.

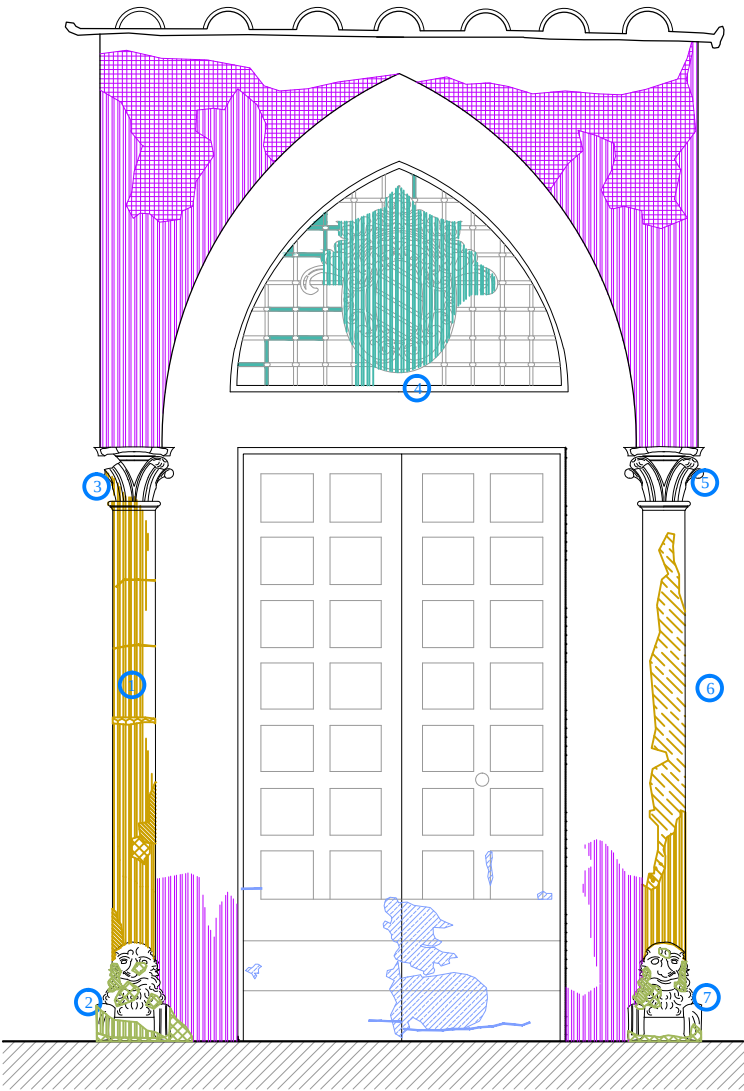
Prospetto portale in pietra - scala 1:20

RILIEVO DEL MATERICO E DEL DEGRADO

| MATERIALE | DEGRADO | INTERVENTI |
|---|---|---|
| | LESIONI: SARCITA | CONS.2 Stuccatura mediante l'impiego di malta di calce idraulica e successiva stesura di strato di finitura a base di malta di grassello di calce. Microstrutturata con malta di grassello di calce nei casi di microfratturazione, microlesionatura, scagliatura, pitting. |
| | INCROSTAZIONE (DEPOSITI COERENTI) | PROT.1 Protezione puntuale degli elementi lapidei esposti alla pioggia con impregnate polisilossanico dato a pennello, trasparente, non filmogeno. |
| | PATINA BIOLOGICA/VEGETAZIONE INFESTANTE | PUL.2 Rimozione della croste tenace mediante impacchi di carbonato di ammonio veicolati da pasta di cellulosa. |
| | INCROSTAZIONE (DEPOSITI COERENTI) | PUL.1 Rimozione dei depositi superficiali parzialmente aderenti mediante l'impiego di acqua deionizzata. Rimozione dei residui vegetali con scopini, spazzole morbide e bisturi. |
| | EROSIONE PROFONDA/ALVEOLIZZAZIONE | PUL.2 Rimozione della croste tenace mediante impacchi di carbonato di ammonio veicolati da pasta di cellulosa. |
| FERRO | OSSIDAZIONE | Lavaggio in solventi organici, pulitura e rimozione meccanica dei depositi e delle incrostazioni; rimozione degli ossidi calcareizzanti con acqua deionizzata; trattamento di conversione degli ossidi con acqua deionizzata; trattamento di alcune concentrazioni con micro silbattone e ossido di alluminio bianco; applicazione di protettivo. |
| | MICROINCROSTAZIONE | CONS.4 Trattamento delle fessure mediante applicazioni di resine consolidanti con immersione della materia tramite soluzioni in sostanze solventi (Paraloid B72); integrazioni con inserti lignei mediante idroca preparazione della zona degradata in modo da poter creare condizioni di appoggio dei tavelli. |
| LEGNO | FESSURAZIONE O FRATTURAZIONE | INT.3 Trattamento con resina acrilica in granuli composta da polimeri idrofobici (Paraloid B-67) |
| INTONACO | ALTERAZIONE CROMATICA / CCOLATURA PIGMENTATA | PUL.2 Rimozione della croste tenace mediante impacchi di carbonato di ammonio veicolati da pasta di cellulosa. |

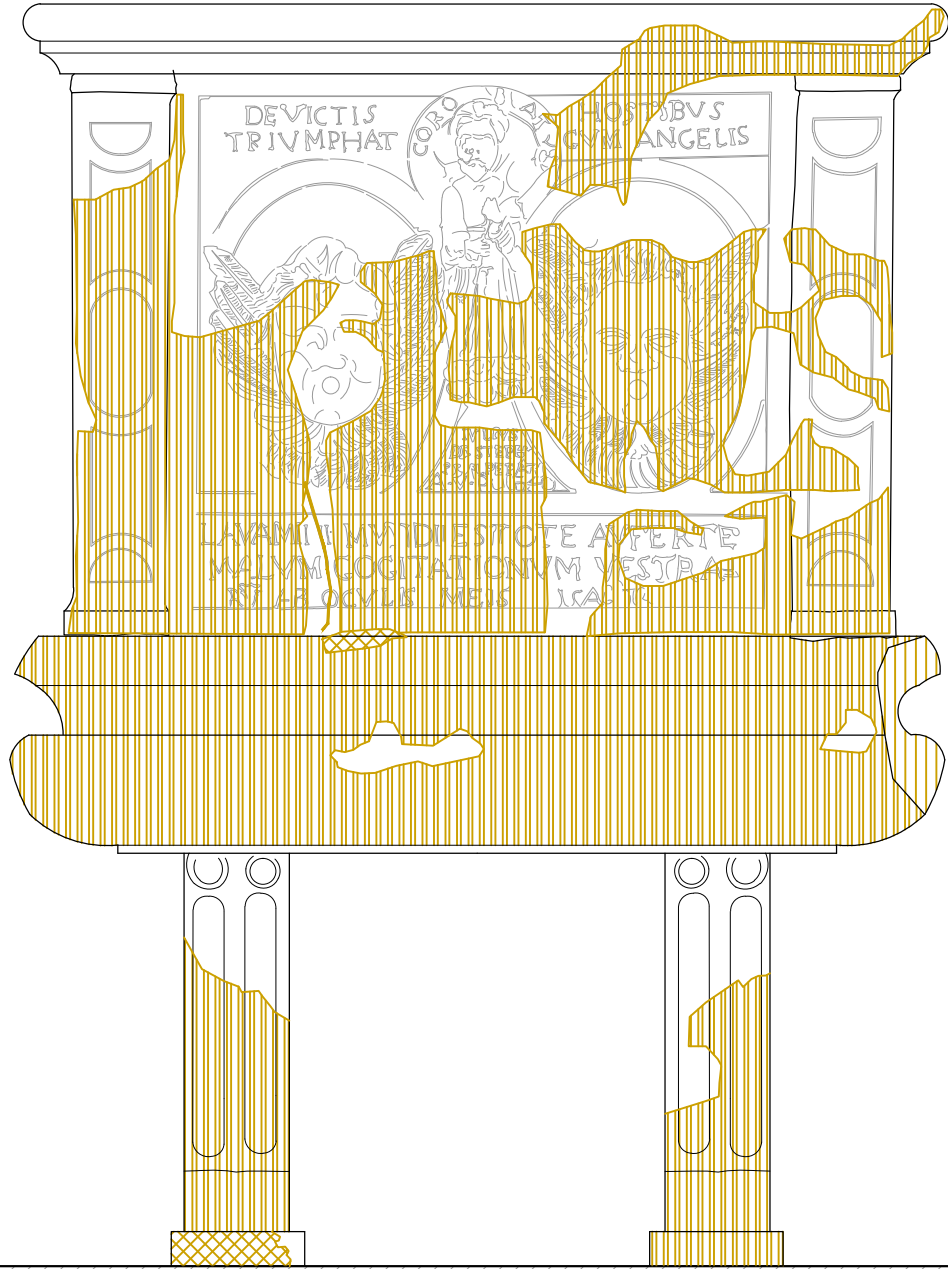
Prospetto fontana in pietra - scala 1:10 2

- Bassorilievo in pietra  
Disaggregazione saccaroide; distacco superficiale di cristalli costitutivi del marmo; presenza di croste nere.
- Fontana in marmo  
Degrado diffuso costituito da fenomeni di erosione aggravati da presenza di elementi organici (muschi, licheni, vegetazione e croste nere).
  - Vasca  
Elemento monoblocco con degrado diffuso come individuato nell'elemento verticale.
  - Parti basamentali  
Elementi fortemente degrtadati per la presenza di fenomeni di erosione, elementi organici e croste nere.
- Cornice sottogronda in pietra  
Elemento lapideo con intera superficie interessata da fenomeni erosivi e di alveolizzazione.  
Sono presenti altresì elementi di natura organica (muschi).

| MATERIALE | DEGRADO | INTERVENTI | |
|---|---|---|---|
| | INCROSTAZIONE (DEPOSITI COERENTI) | PUL.2 | Rimozione della croste tenace mediante impacchi di carbonato di ammonio veicolati da pasta di cellulosa. |
| | FESSURAZIONE O FRATTURAZIONE | CONS.2 | Stuccatura mediante l'impiego di malta di calce idraulica e successiva stesura di strato di finitura a base di malta di grassello di calce.<br>Microstuccatura con malta di grassello di calce nei casi di microfratturazione, microfessurazione, scagliatura, pitting. |
| | MANCANZA | INT.1 | Ove necessario, integrazioni di parti mancanti di pietra mediante l'esecuzione di copie in malta di calce idraulica e spinottature con perni in vetroresina. Revisione cromatica ad acquarello per l'equilibratura delle stuccature. |

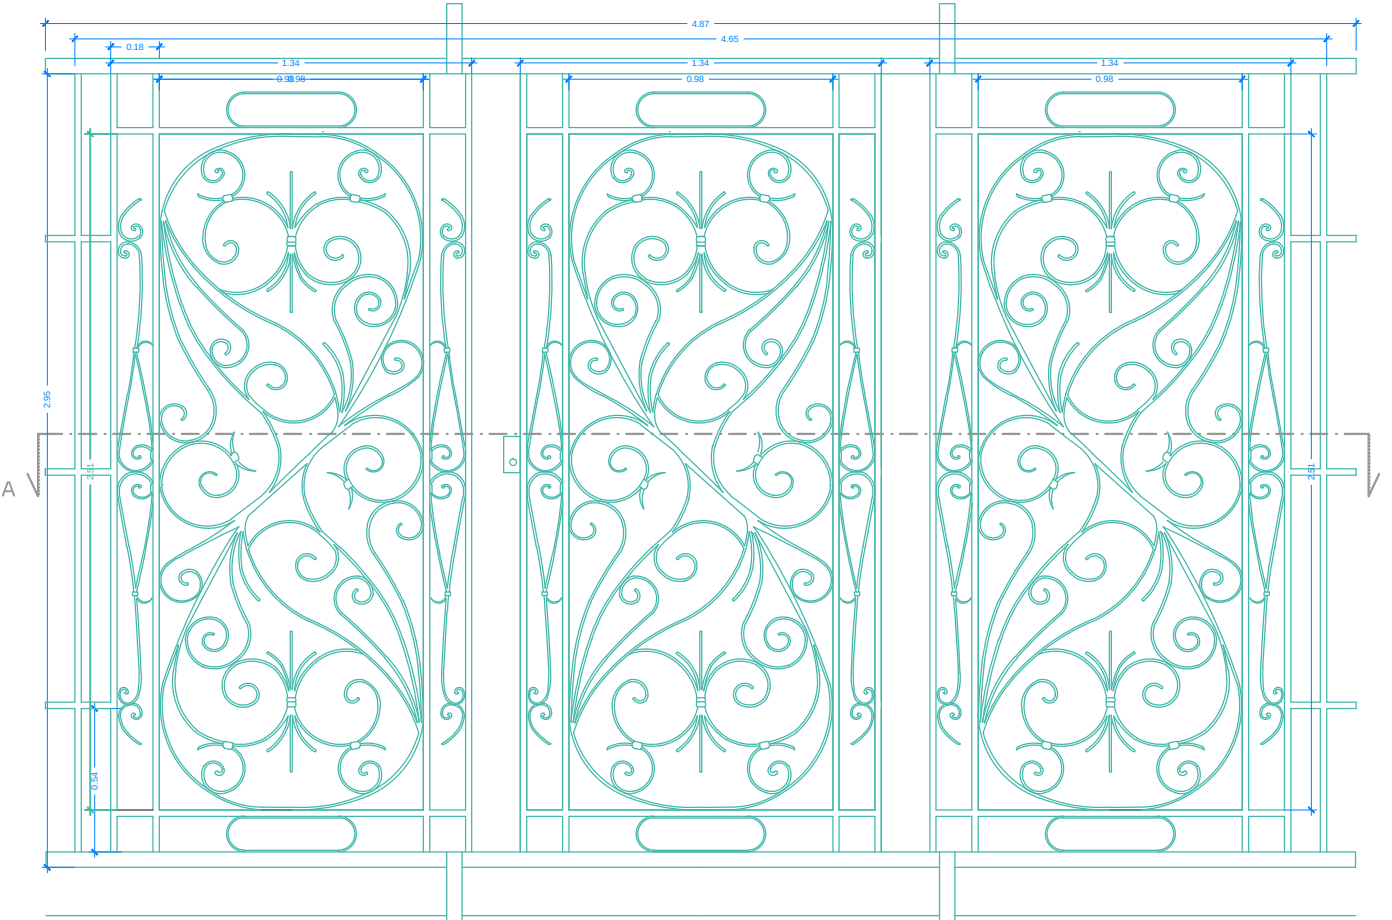
RILIEVO DEL MATERICO E DEL DEGRADO

| MATERIALE | DEGRADO | INTERVENTI | |
|---|---|---|---|
| <br>FERRO | <br>OSSIDAZIONE | <b>PUL.4</b> | Pulitura di precisione mediante spazzola minidrill.<br>Trattamento per l'arresto dell'ossidazione.<br>Realizzazione di uno strato protettivo. |
