# INDAGINI STRUTTURALI

*Lavori di adeguamento funzionale della Piscina coperta  
Complesso sportivo "A. Collana"  
Via Rossini - Comune di Napoli*

**Prot. Ilo Prove in Situ:** P.S. 010/21 del 18/01/2021

**Committente:** Regione Campania

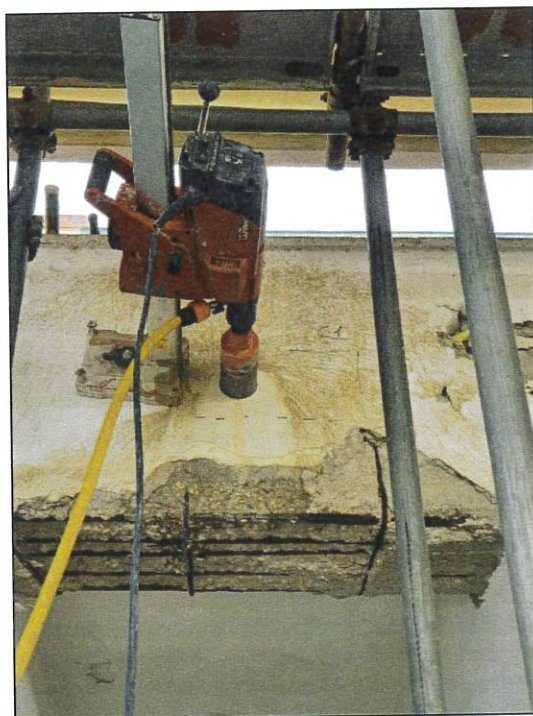
Figura 1: Prelievo campione cls C1

| Sigla Provino | Riferimento Strutturale | Data Prelievo |
|---|---|---|
| C1 | Trave intermedia Corpo centrale Piscina Lato Rossini | 13/01/2020 |

| Sigla<br>carota | Dimensioni provino<br>[mm] | | Massa | Rcarota |
|---|---|---|---|---|
| C1 | 75 | 148 | 1.485 | 20.55 |

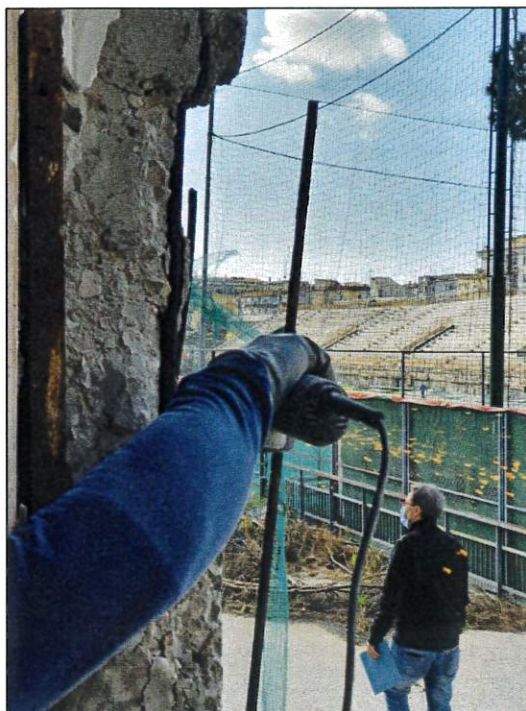
Figura 2: Prelievo campione d'armatura PB1

| Sigla provino | Parte d'opera | Dimensioni | Data di prelievo |
|---|---|---|---|
| PB1 | Barra di attesa Pilastro<br>Corpo Piscina | Φ12 | 13/01/2020 |

| Sigla provino | Diametro [mm] | Diametro effettivo [mm] | Tensione di snervamento $f_y$ [N/mm <sup>2</sup> ] | Tensione di rottura $f_t$ [N/mm <sup>2</sup> ] | Allungamento $A_{gt}$ [%] |
|---|---|---|---|---|---|
| PB1 | 12 | 12.10 | 380.1 | 573,0 | 27,20 |

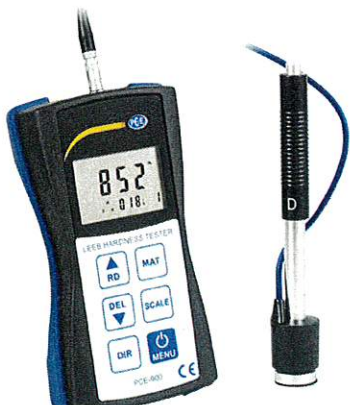
**Tabella 1: Caratteristiche tecniche durometro digitale PCE-900**

Le prove sono state effettuate mediante l'utilizzo del durometro digitale ARW-DPI serie n°1204-265.

| | <b>Specifiche tecniche</b> | |
| | Range di misura | 200 ... 900 HL |
| | Precisione | $\pm 0,8\%$ a HLD=900 |

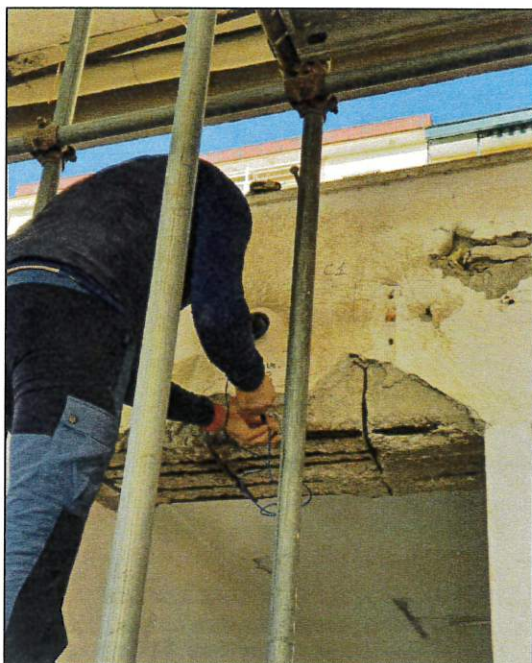
Figura 5: Indagine durometrica DUR1

| Sigla Prova | Elemento | Battute durometriche (Hv) | | | | | Media battute | Resistenza a trazione $R_m$ [N/mm <sup>2</sup> ] |
|---|---|---|---|---|---|---|---|---|
| D1 | Trave sotto copertura Blocco Piscina Lato Rossini | 143 | 136 | 104 | 128 | 140 | 130,20 | 415,70 |

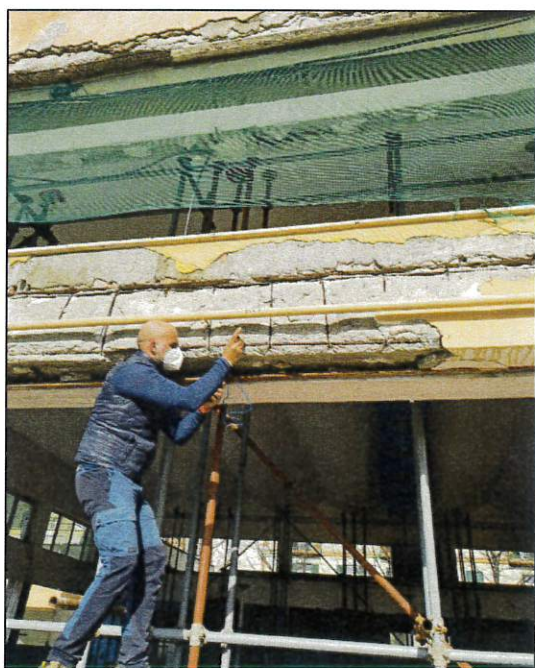
Figura 7: Indagine durometrica DUR3

| Sigla Prova | Elemento | Battute durometriche (Hv) | | | | | Media battute | Resistenza a trazione $R_m$ [N/mm <sup>2</sup> ] |
|---|---|---|---|---|---|---|---|---|
| D3 | Trave intermedia Blocco Piscina Lato Stadio | 107 | 109 | 112 | 96 | 102 | 105,20 | 335,60 |

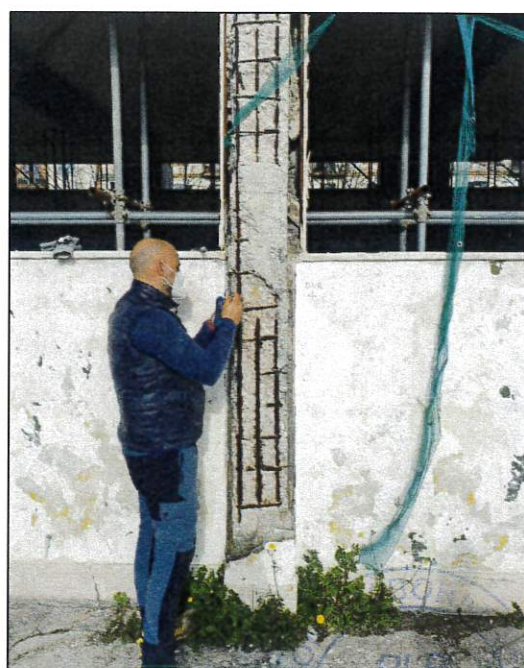
Figura 8: Indagine durometrica DUR4

| Sigla Prova | Elemento | Battute durometriche (Hv) | | | | | Media battute | Resistenza a trazione $R_m$ [N/mm <sup>2</sup> ] |
|---|---|---|---|---|---|---|---|---|
| D4 | Pilastro Blocco Piscina Lato Stadio | 104 | 118 | 123 | 138 | 122 | 121,00 | 388,00 |
