## LAVORI DI ADEGUAMENTO FUNZIONALE DELLA PISCINA COPERTA COMPLESSO SPORTIVO A. COLLANA VIA ROSSINI - NAPOLI

### AGGIORNAMENTO PROGETTO ESECUTIVO

### RELAZIONE TECNICA GENERALE - STRUTTURE

**PROGETTO di MIGLIORAMENTO SISMICO  
della PISCINA COPERTA del COMPLESSO SPORTIVO “A. COLLANA”  
Via Rossini, NAPOLI**

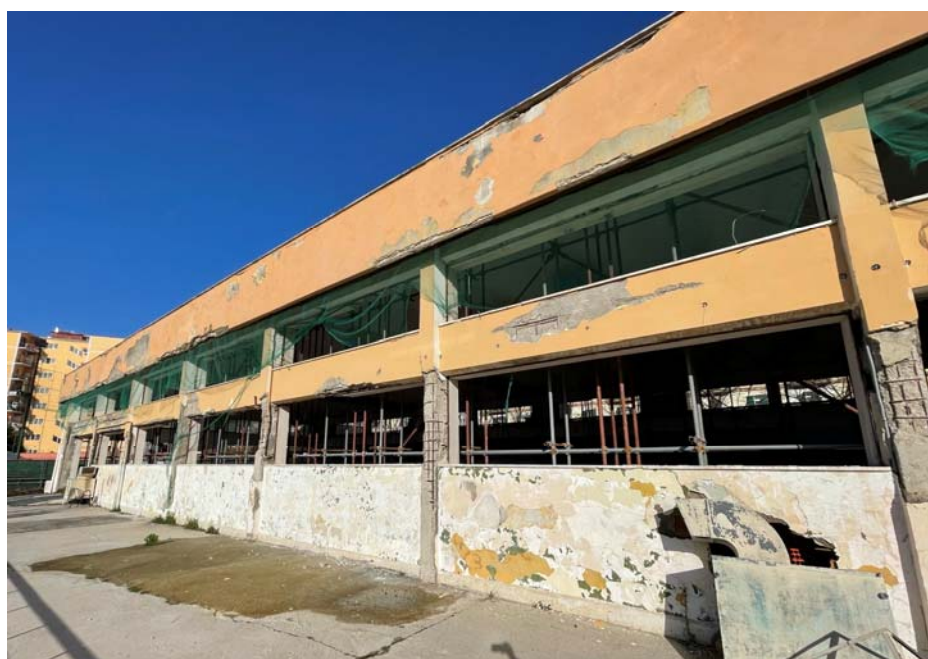
*Fig. 1.2 – Prospetto frontale del corpo piscina*

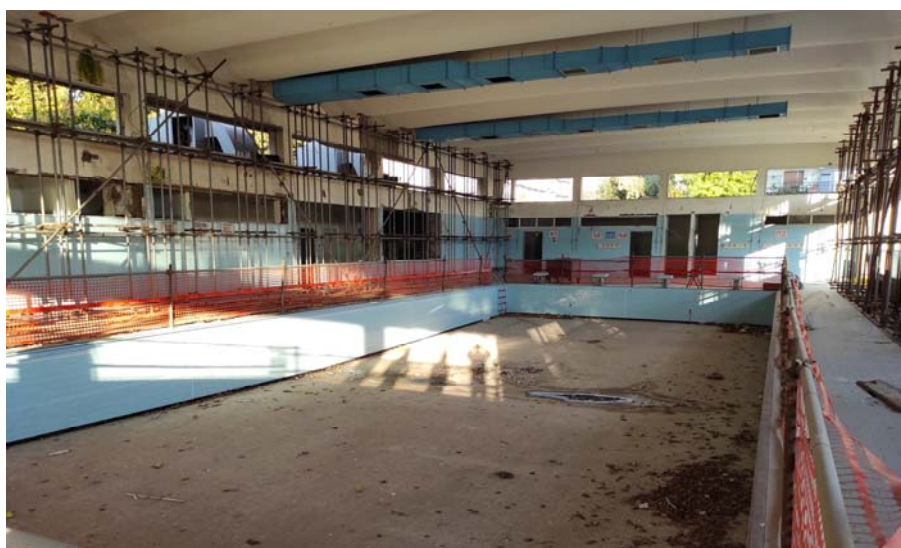
*Fig. 1.3 – Vista interna del corpo piscina*

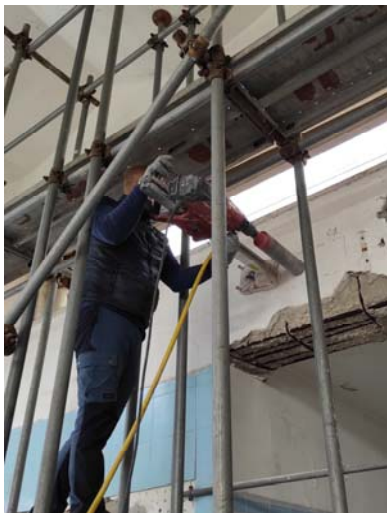
Fig. 1.4 - Carotaggio

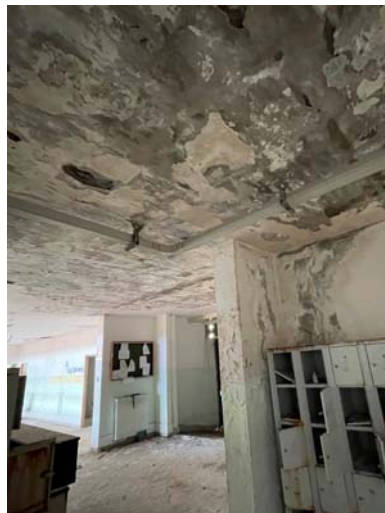
Fig. 1.5 - Vista zona ingresso

Alcune zone dei solai del corpo spogliatoi sono state interessate da infiltrazioni dovute al prolungato ristagno di acque meteoriche sulla copertura. Trattasi in particolare della zona di ingresso ubicata su via Rossini, che presenta, allo stato attuale, distacchi di pitturazione ed intonaci all'intradosso dei solai.

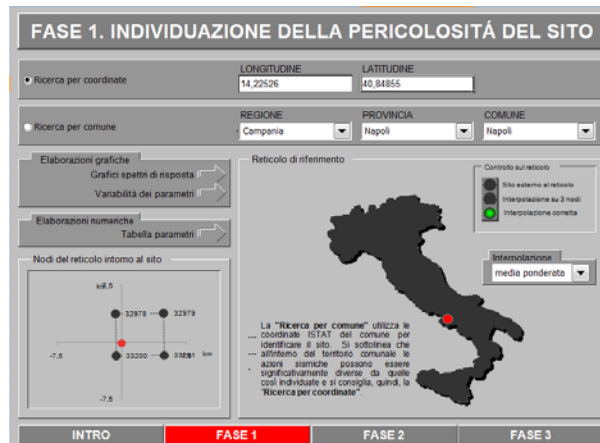
Per un confronto dei dati determinati dal programma si riportano i risultati elaborati dal foglio di calcolo predisposto dal Consiglio Superiore dei Lavori Pubblici (*spettri NTC vers. 1.0.3*), che confermano i valori assunti.

Valori dei parametri  $a_g$ ,  $F_0$ ,  $T_C^*$  per i periodi di ritorno  $T_R$  di riferimento
