## RESTAURO CONSERVATIVO CON RISTRUTTURAZIONE ARCHITETTONICA DI "VILLA EPISCOPIO"

### PROGETTO ESECUTIVO LAVORI DI COMPLETAMENTO

Indagini archeologiche

Relazione e grafici - Indagini archeologiche  
effettuate in data Novembre 2014

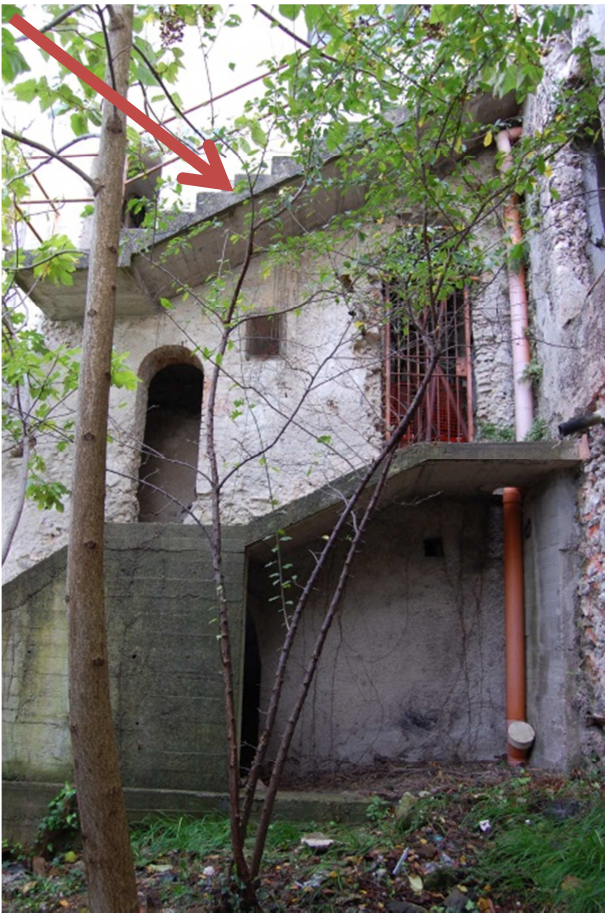
Figura 1

Il settore "Ambiente 1", oggi raggiungibile da una scala in cemento armato esterna al fabbricato (**fig. 1**), poteva essere in origine un atrio scoperto. L'attuale soffitto della stanza, che sostiene la pavimentazione di una cucina, non è coerente con le murature circostanti e deve considerarsi un'aggiunta posteriore. Si leggono chiaramente le putrelle in ferro che ne rinforzano il piano (**fig. 2**). All'Ambiente 1 si giungeva percorrendo una scala interna fino a 7M passando dalla porta attualmente posta alla sinistra della fontana nell'atrio dell'ingresso principale (**fig. 3**). L'US 1 è tagliata dai canali 9M e 2M. Quest'ultimo ancora oggi capta le acque di scolo dei servizi igienici del piano superiore e precedentemente vi confluivano gli scarichi di quelli posti tra 8M e la parete esterna. In uno di essi è ancora presente un vaso da bagno parzialmente integro che riporta nella parete interna uno stemma della Richard Ginori (**fig. 4**) utilizzato tra gli anni Trenta e Cinquanta del secolo scorso. È verosimile che i canali siano legati ad interventi effettuati dal duca di Sangro negli anni successivi all'acquisto di Villa Episcopio.

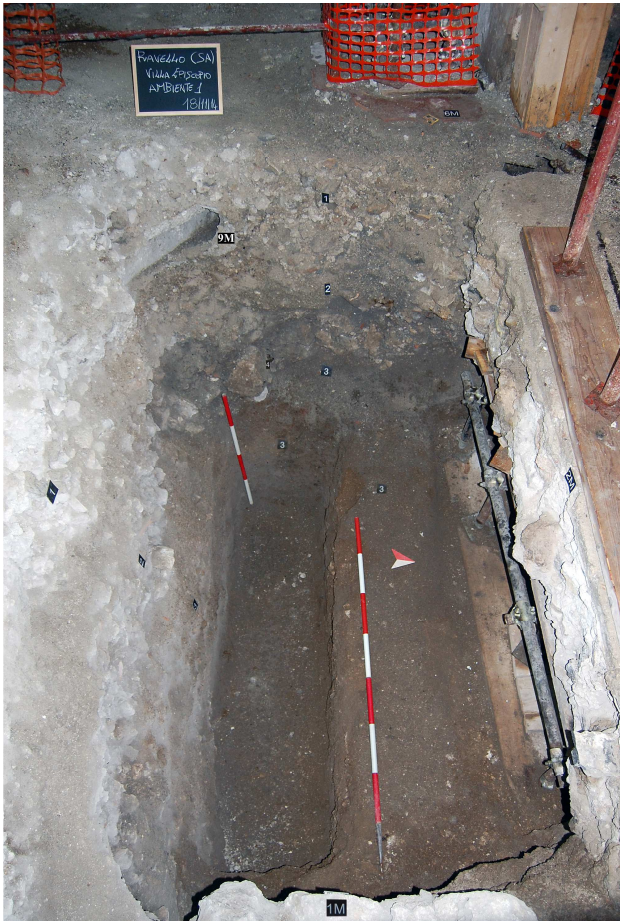
**OSSERVAZIONI:** Con 6M si identificano le mattonelle in cotto dell'ambiente 1 che misurano 25 x 25 cm (spessore 1,5 ca.) e presentano angoli smussati. Quest'ultimo espediente era finalizzato ad alloggiare tra i vertici di quattro mattonelle una piastrella quadrata con motivo floreale (6 x 6 cm ca.). Tale sistemazione si riferisce sicuramente ad un intervento recente essendo caratterizzata da manufatti realizzati industrialmente.

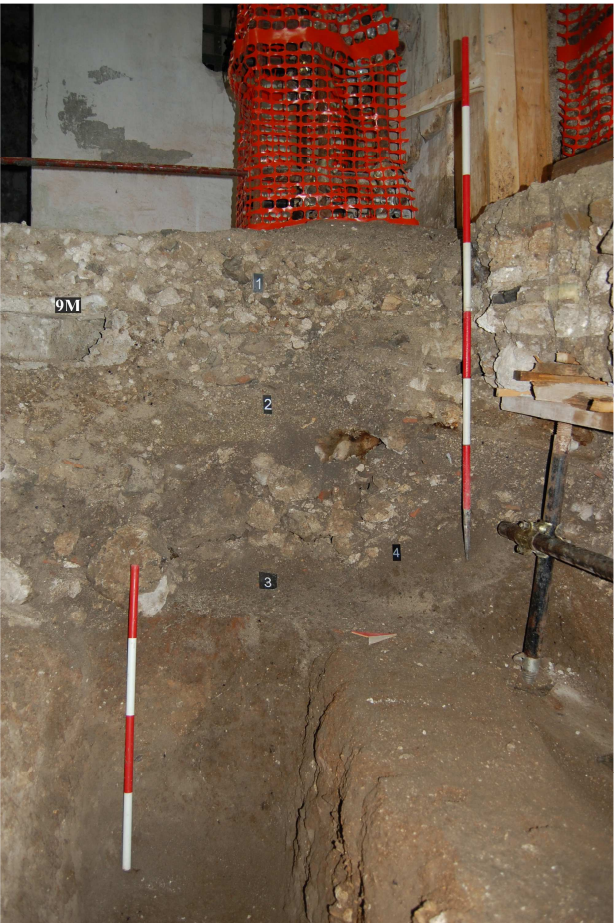
**OSSERVAZIONI:** è possibile che il canale captasse le acque per farle confluire in 2M.

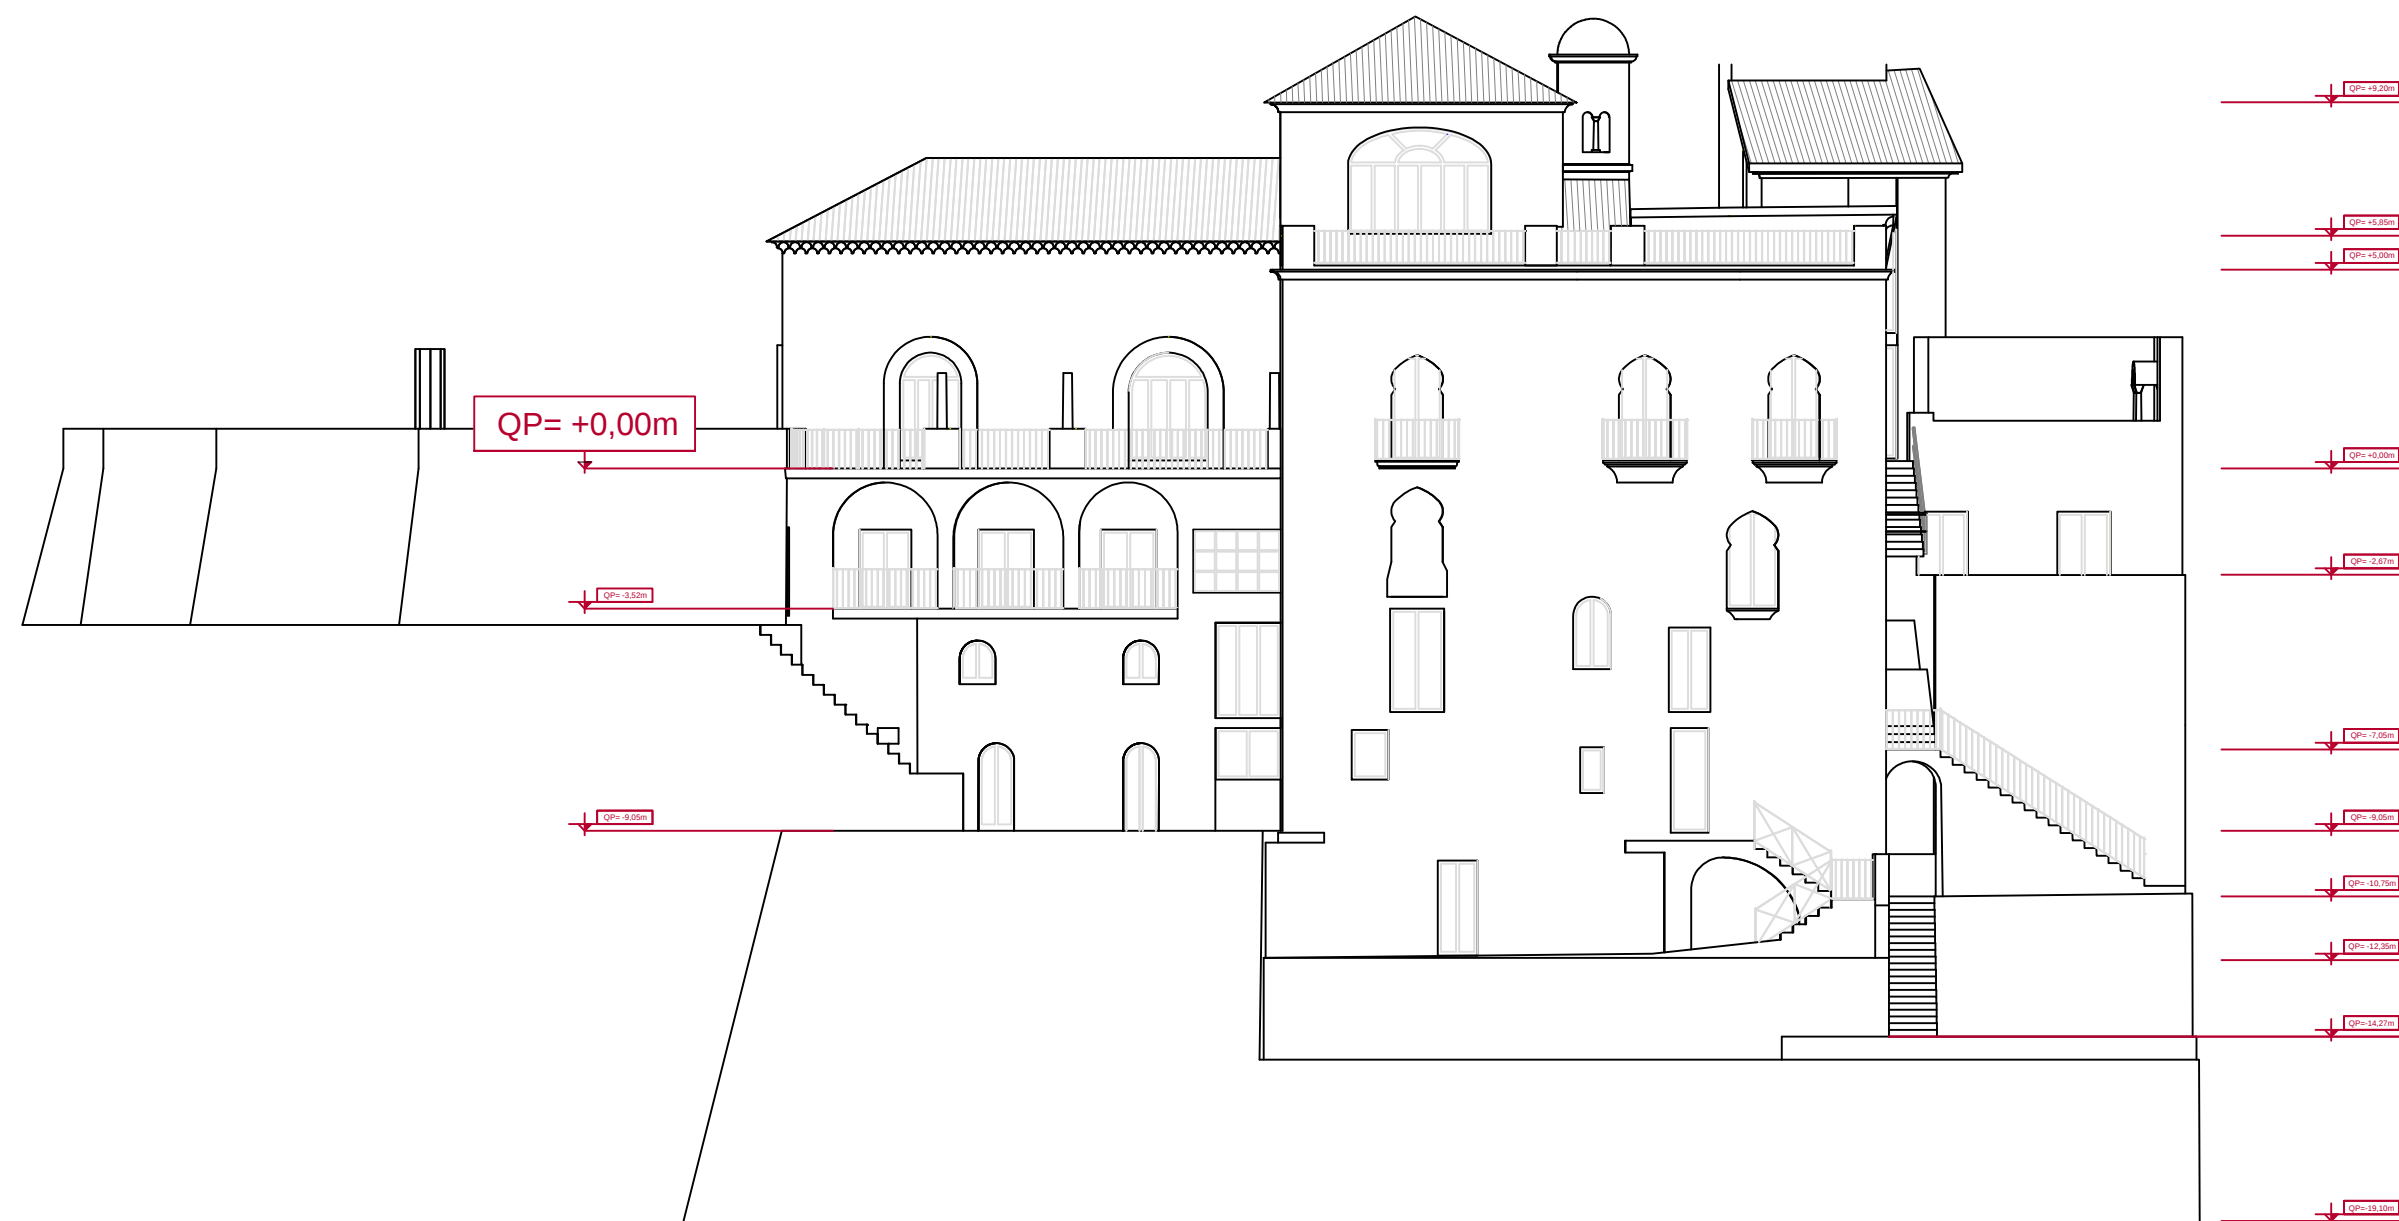
| N. inv. | N. tav. | Descrizione | Scala | Data |
|---|---|---|---|---|
| 1 | I | "Villa Episcopio": prospetto est con indicazione della quota 0 relativa di riferimento. | Rif. metrico | 10.11.2014 |

Le quote di scavo hanno come punto di riferimento un livello 0.00 relativo, collocato sul piano pavimentale del terrazzo di Sud-Est dell'edificio (**tav. I**). Le aree investigate sono state suddivise in due settori denominati: "Ambiente 1" e "Ambiente 2 – Cisterna" (**tav. II**) ed al momento di intraprendere le esplorazioni erano già state private delle piastrelle della pavimentazione.

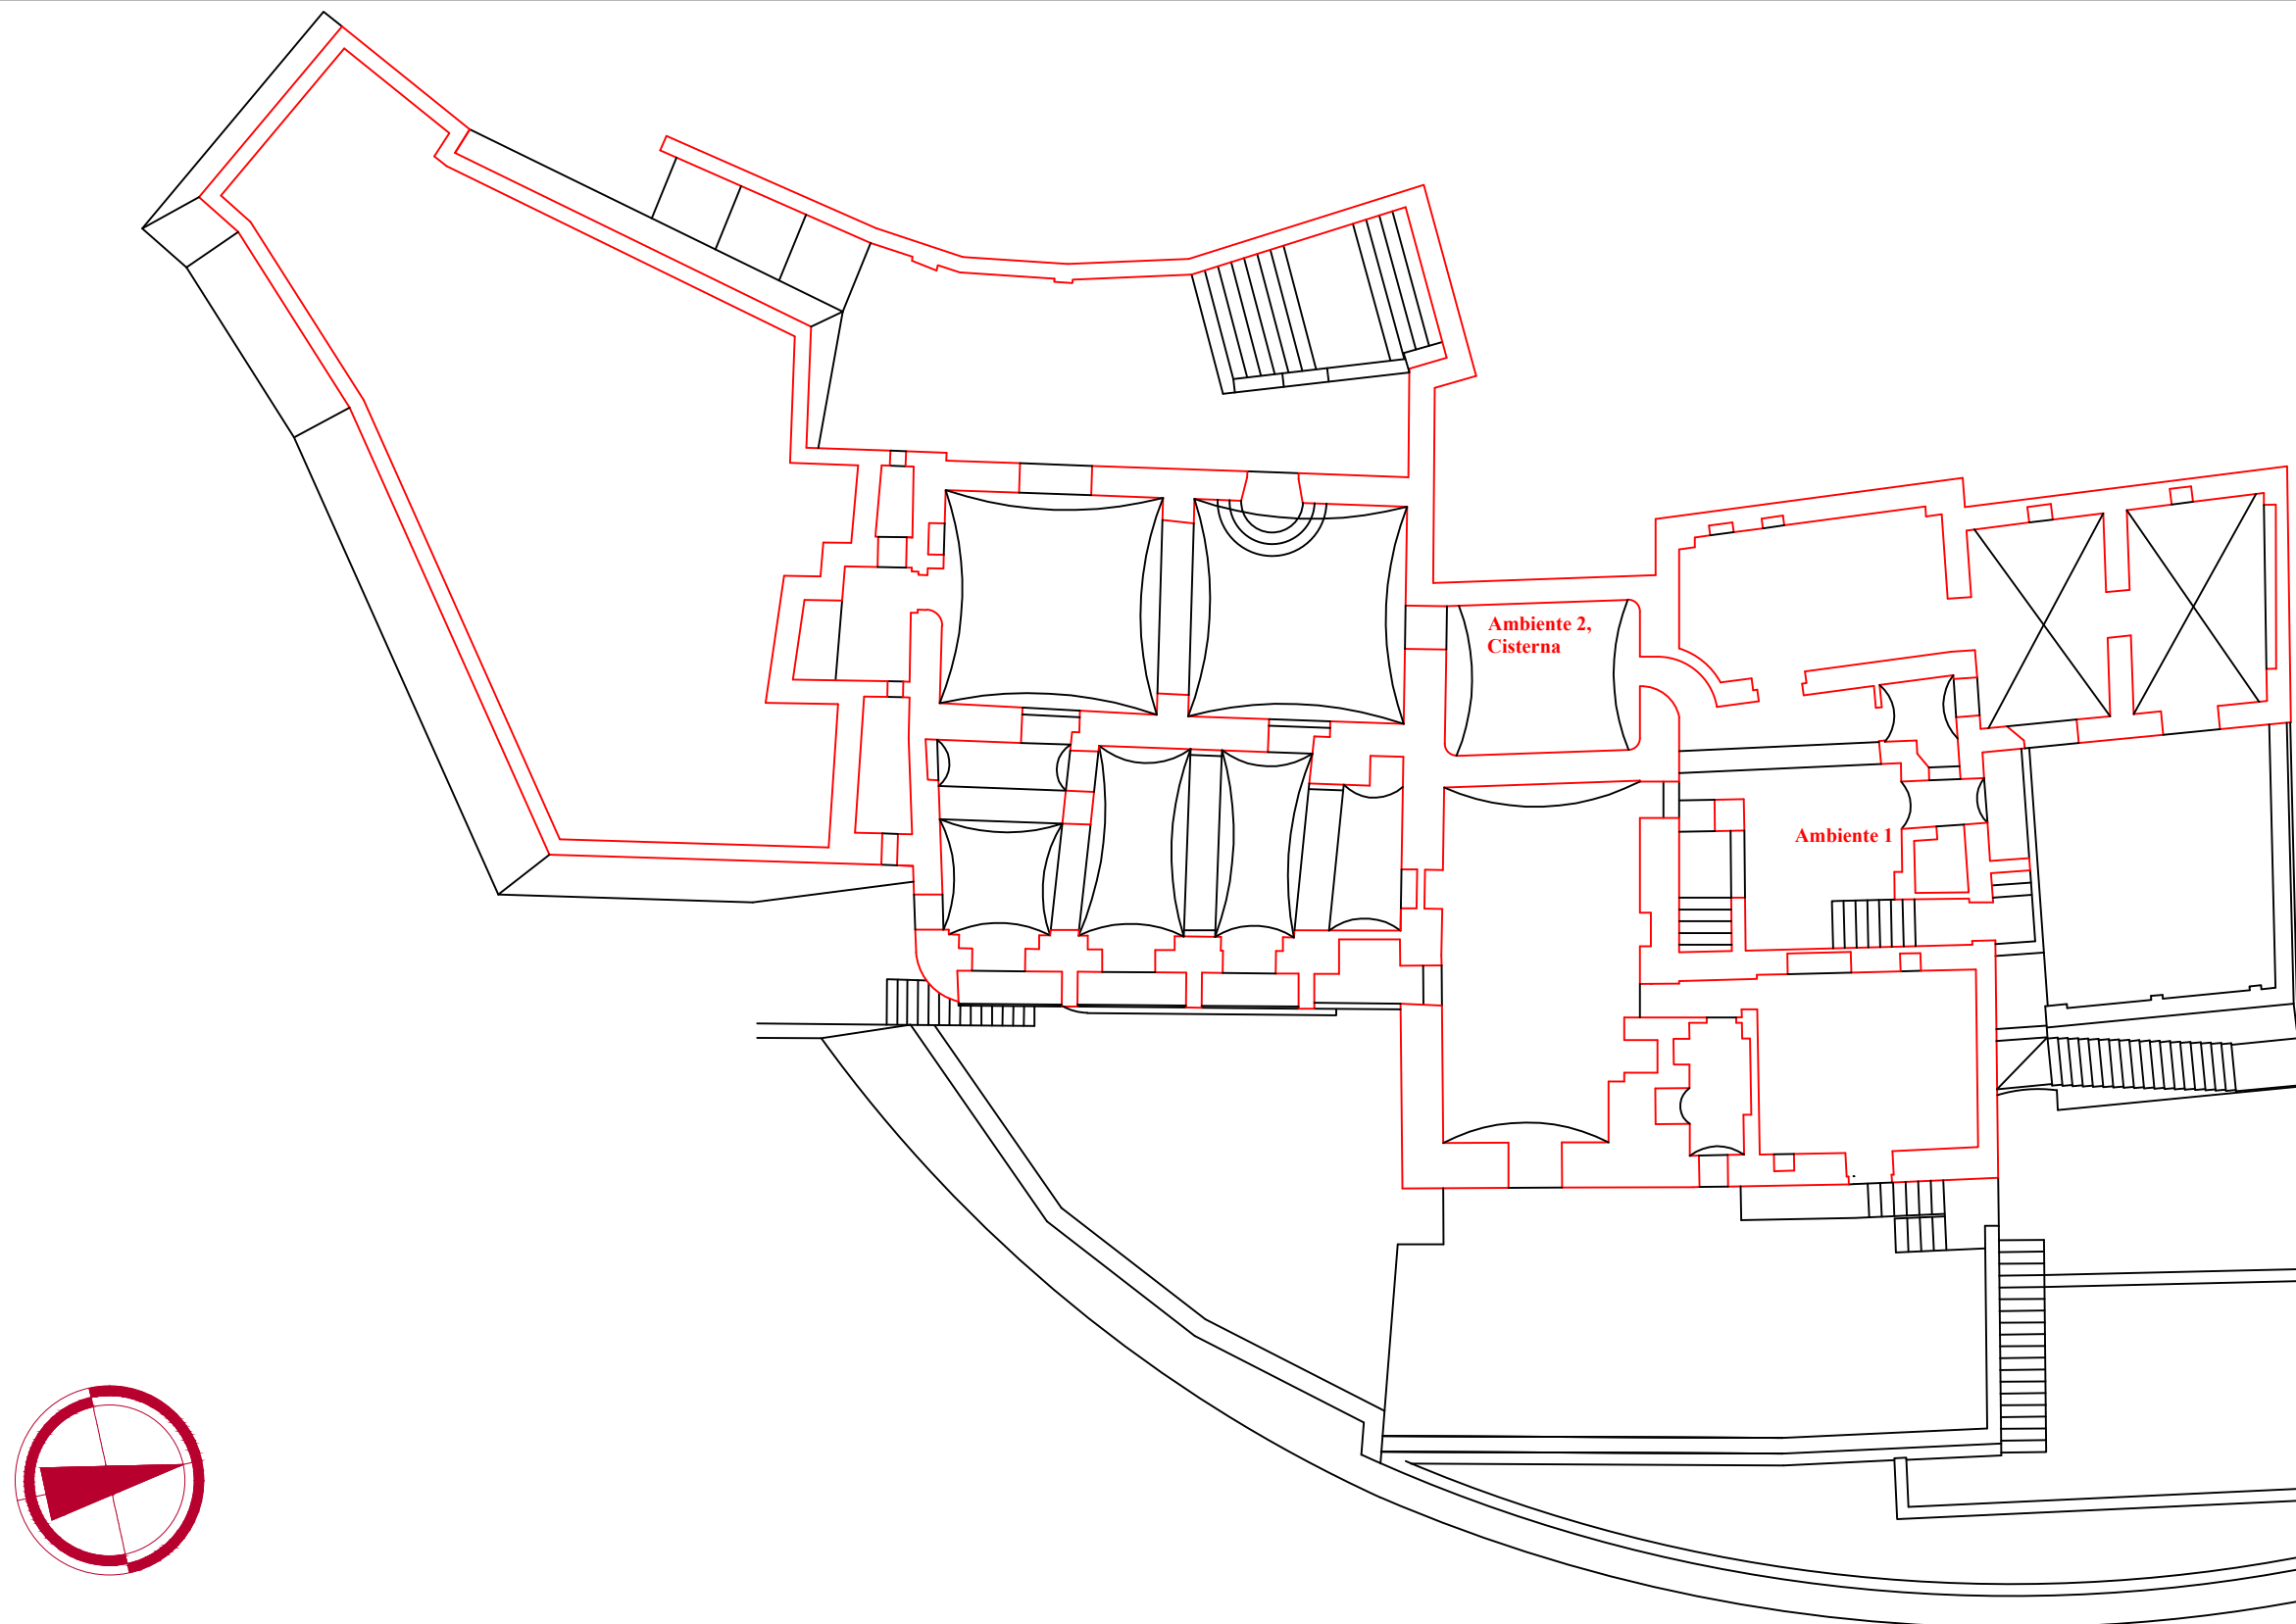
| N. inv. | N. tav. | Descrizione | Scala | Data |
|---|---|---|---|---|
| 2 | II | "Villa Episcopio": planimetria generale relativa agli ambienti esplorati. | Rif. metrico | 10.11.2014 |

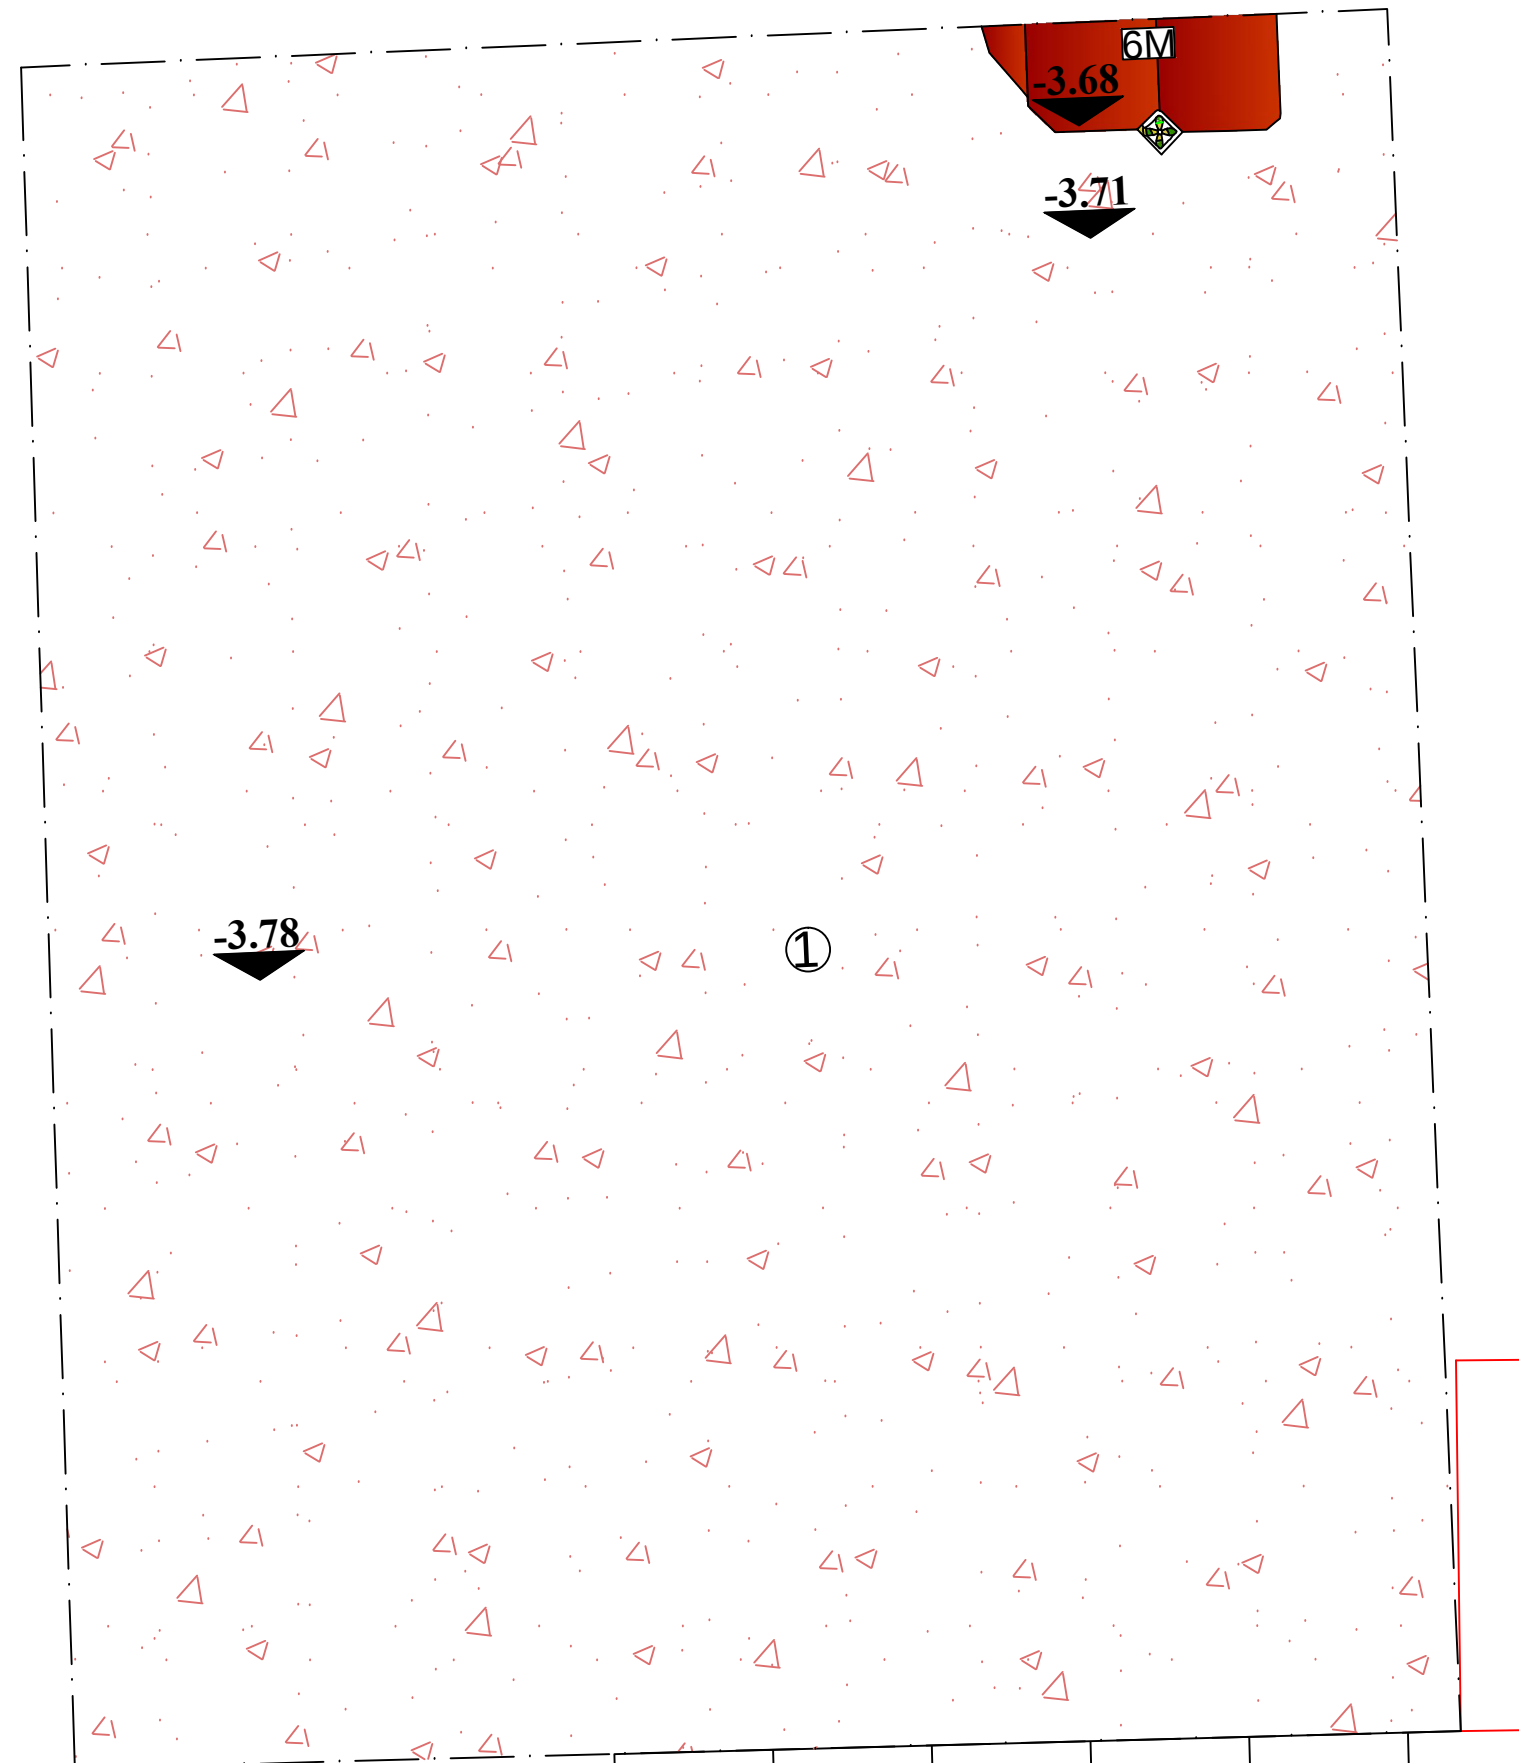
| N. inv. | N. tav. | Descrizione | Scala | Data |
|---|---|---|---|---|
| 3 | III | Ambiente 1: pianta generale del saggio. | Rif. metrico | 11.11.2014 |

L'analisi dell'Ambiente 1 ha avuto inizio sondando un'area compresa tra la scala in muratura (7M) a Ovest (**tav. XVI**), la parete nord 8M (**tav. XVII**) e il lacerto di pavimentazione superstite in cotto a Est (6M; **tav. XVII**). Sono state individuate le UUSS 1, 2, 3 e -4 e le UUSSMM 1, 2 e 9 (**tavv. III, IV, V, VI, VII, VIII**).

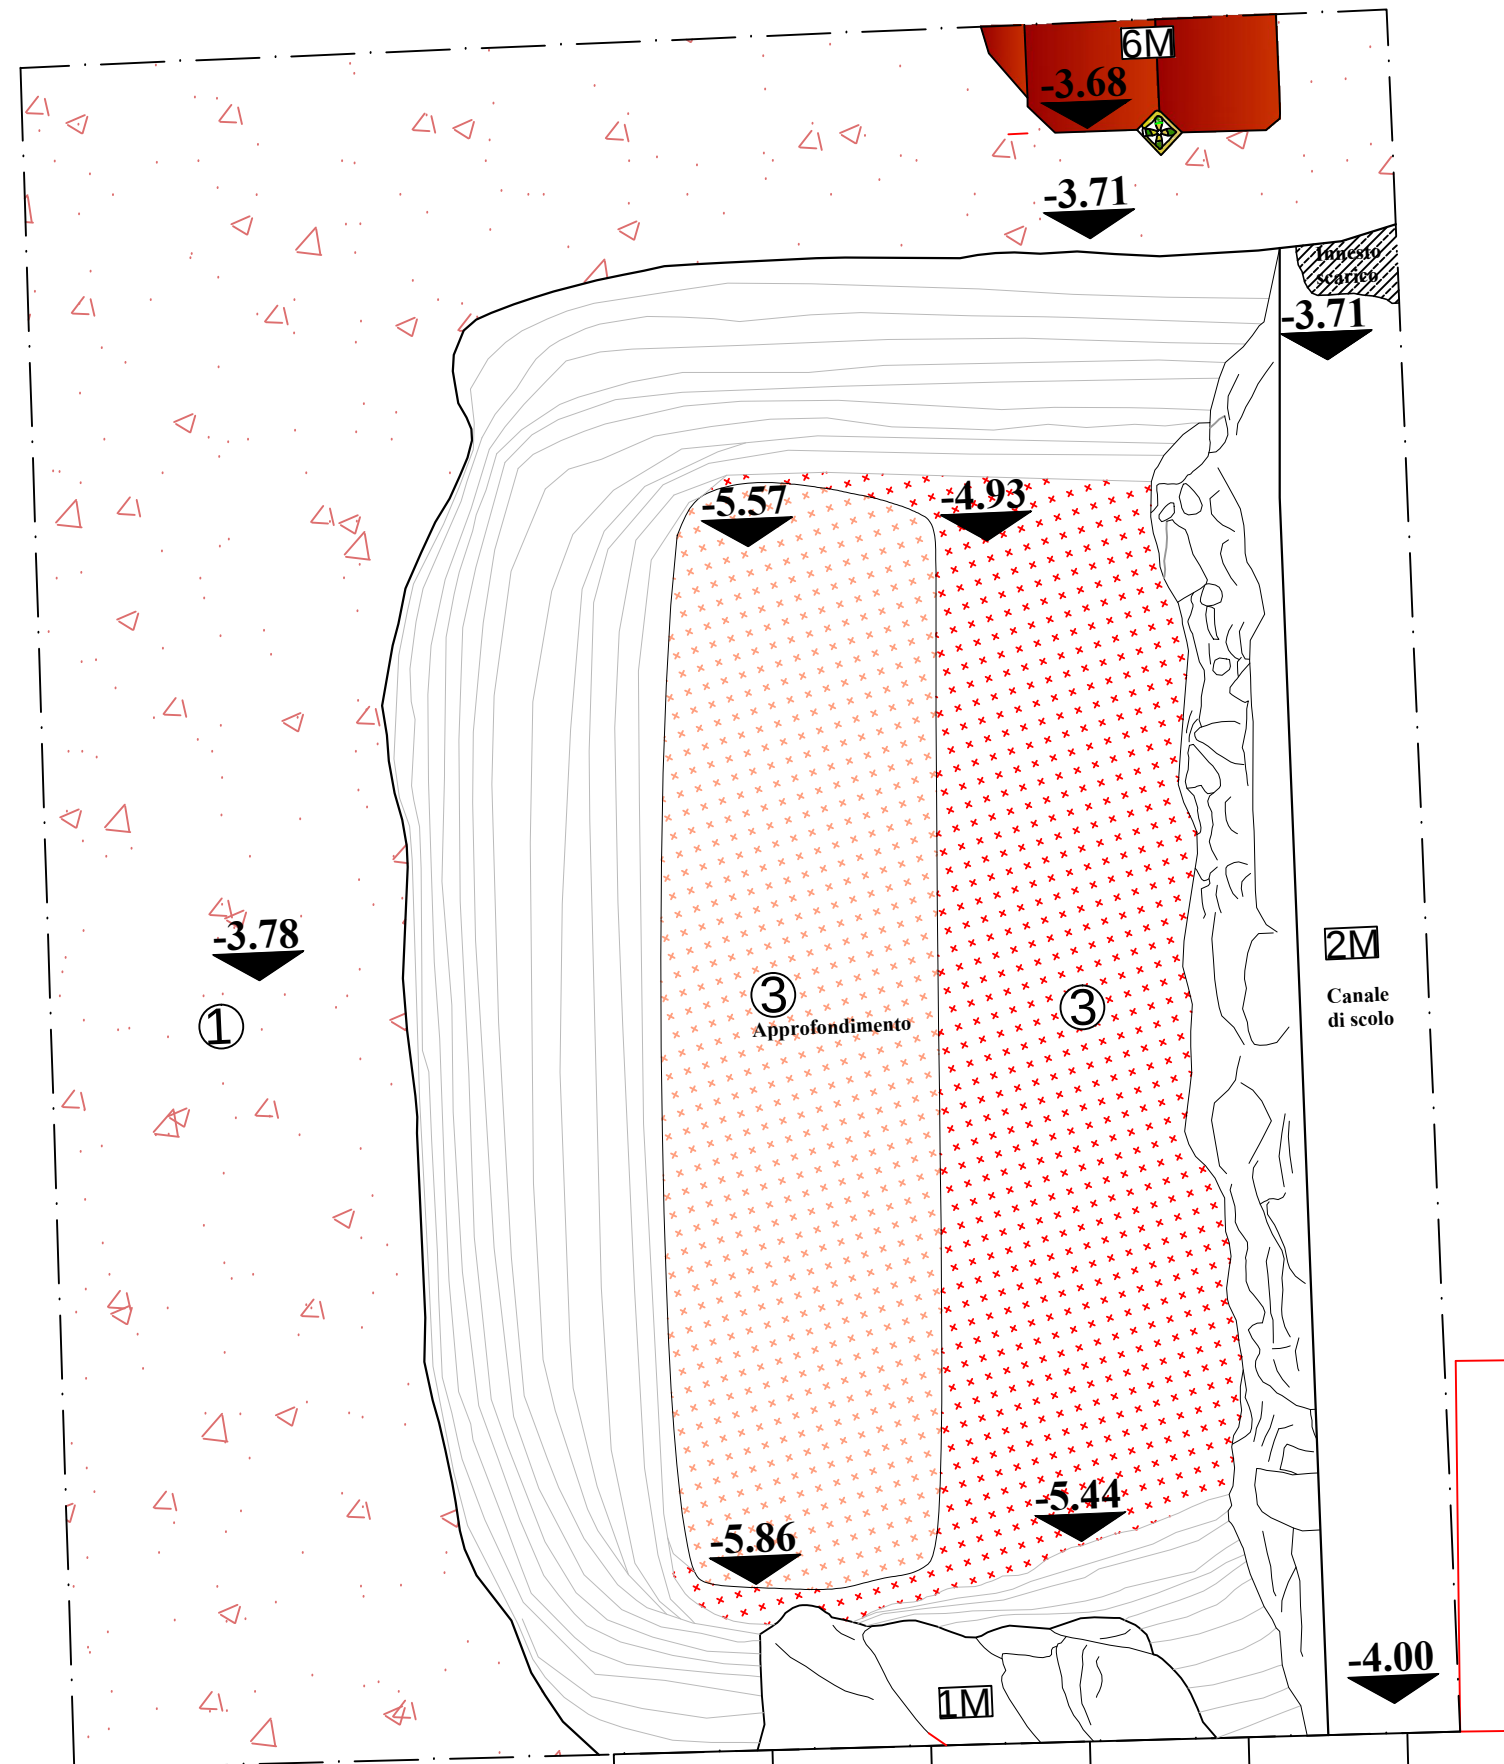
| N. inv. | N. tav. | Descrizione | Scala | Data |
|---|---|---|---|---|
| 4 | IV | Ambiente 1: pianta generale del saggio dopo l'approfondimento e la messa in evidenza delle UUSS 1 e 3 e delle UUSSMM 1, 2 e 6. | Rif. metrico | 11.11.2014 |

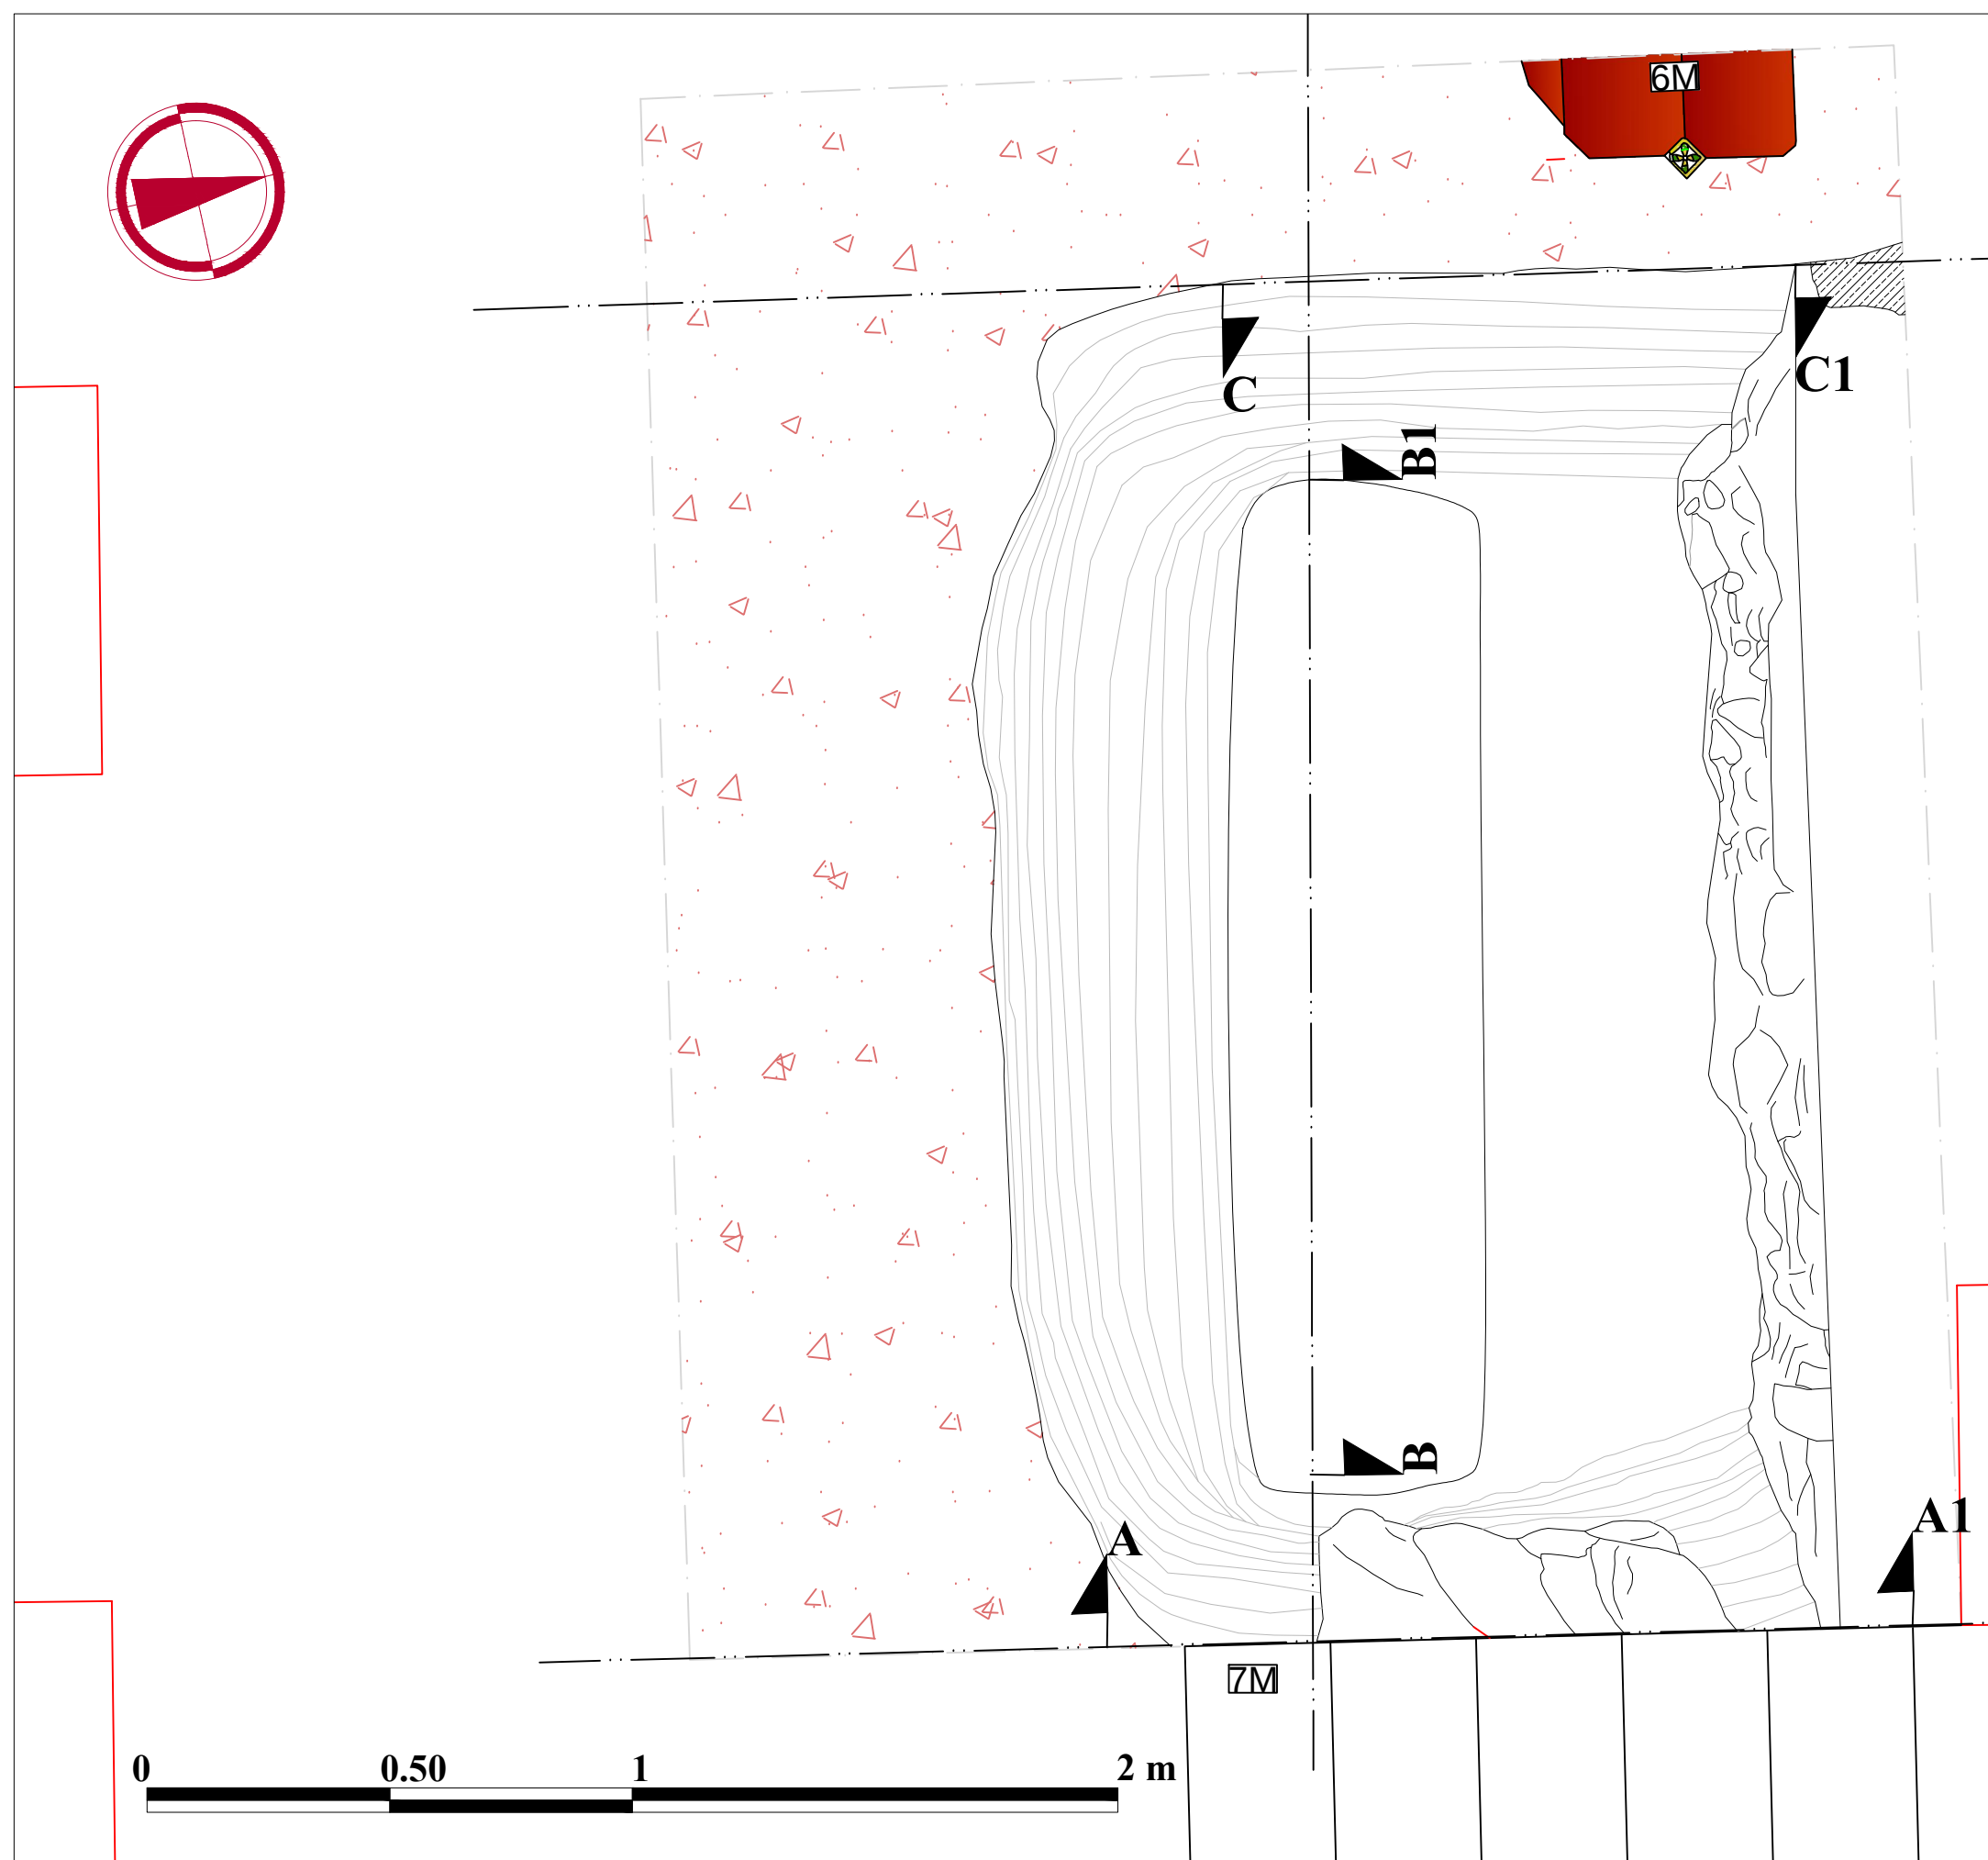
TAV. V

| N. inv. | N. tav. | Descrizione | Scala | Data |
|---|---|---|---|---|
| 5 | V | Ambiente 1: posizionamento sezioni e prospetti | Rif. metrico | 11.11.2014 |

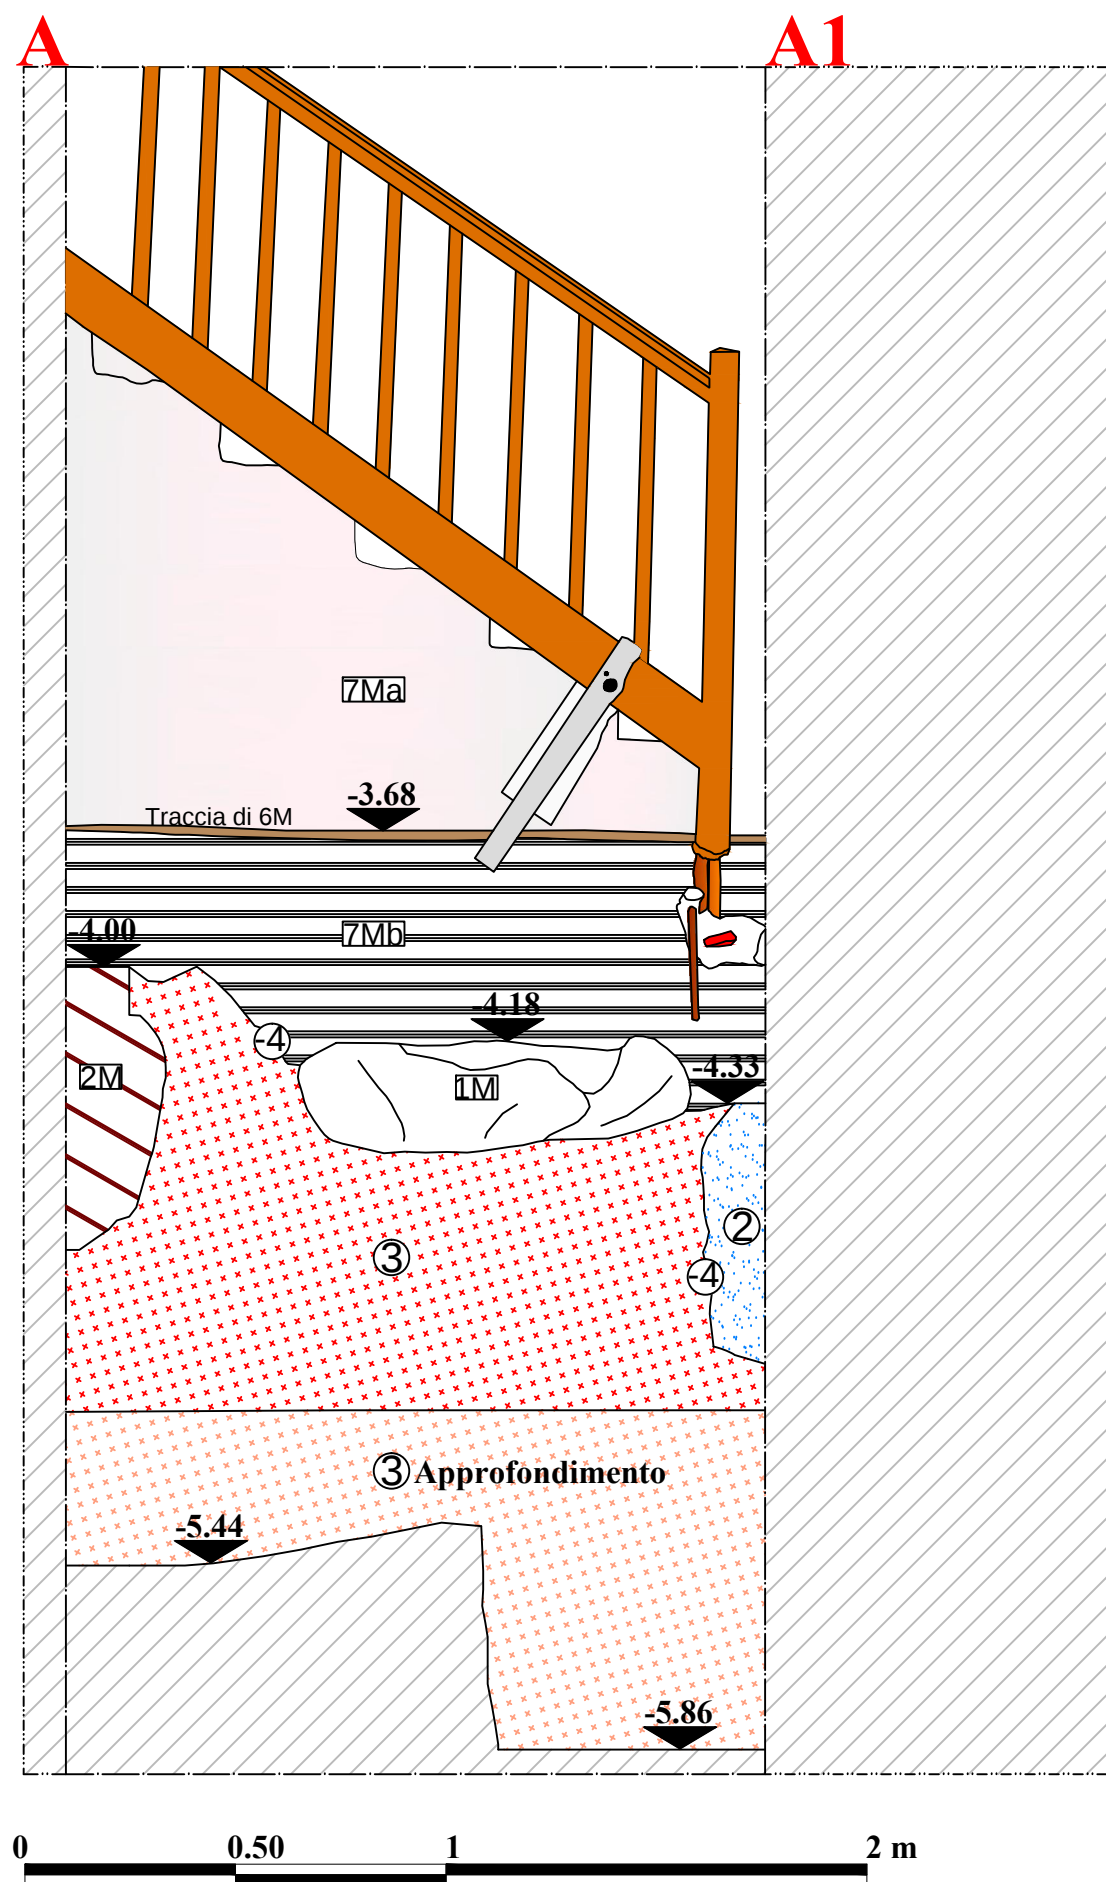
Ravello (SA)  
Villa Episcopio  
Ambiente 1  
Prospetto B - B1  
Parete sud  
Rilievo: G. Santangelo  
N. inv. 7

| N. inv. | N. tav. | Descrizione | Scala | Data |
|---|---|---|---|---|
| 7 | VII | Ambiente 1: prospetto B - B1, parete sud | Rif. metrico | 11.11.2014 |

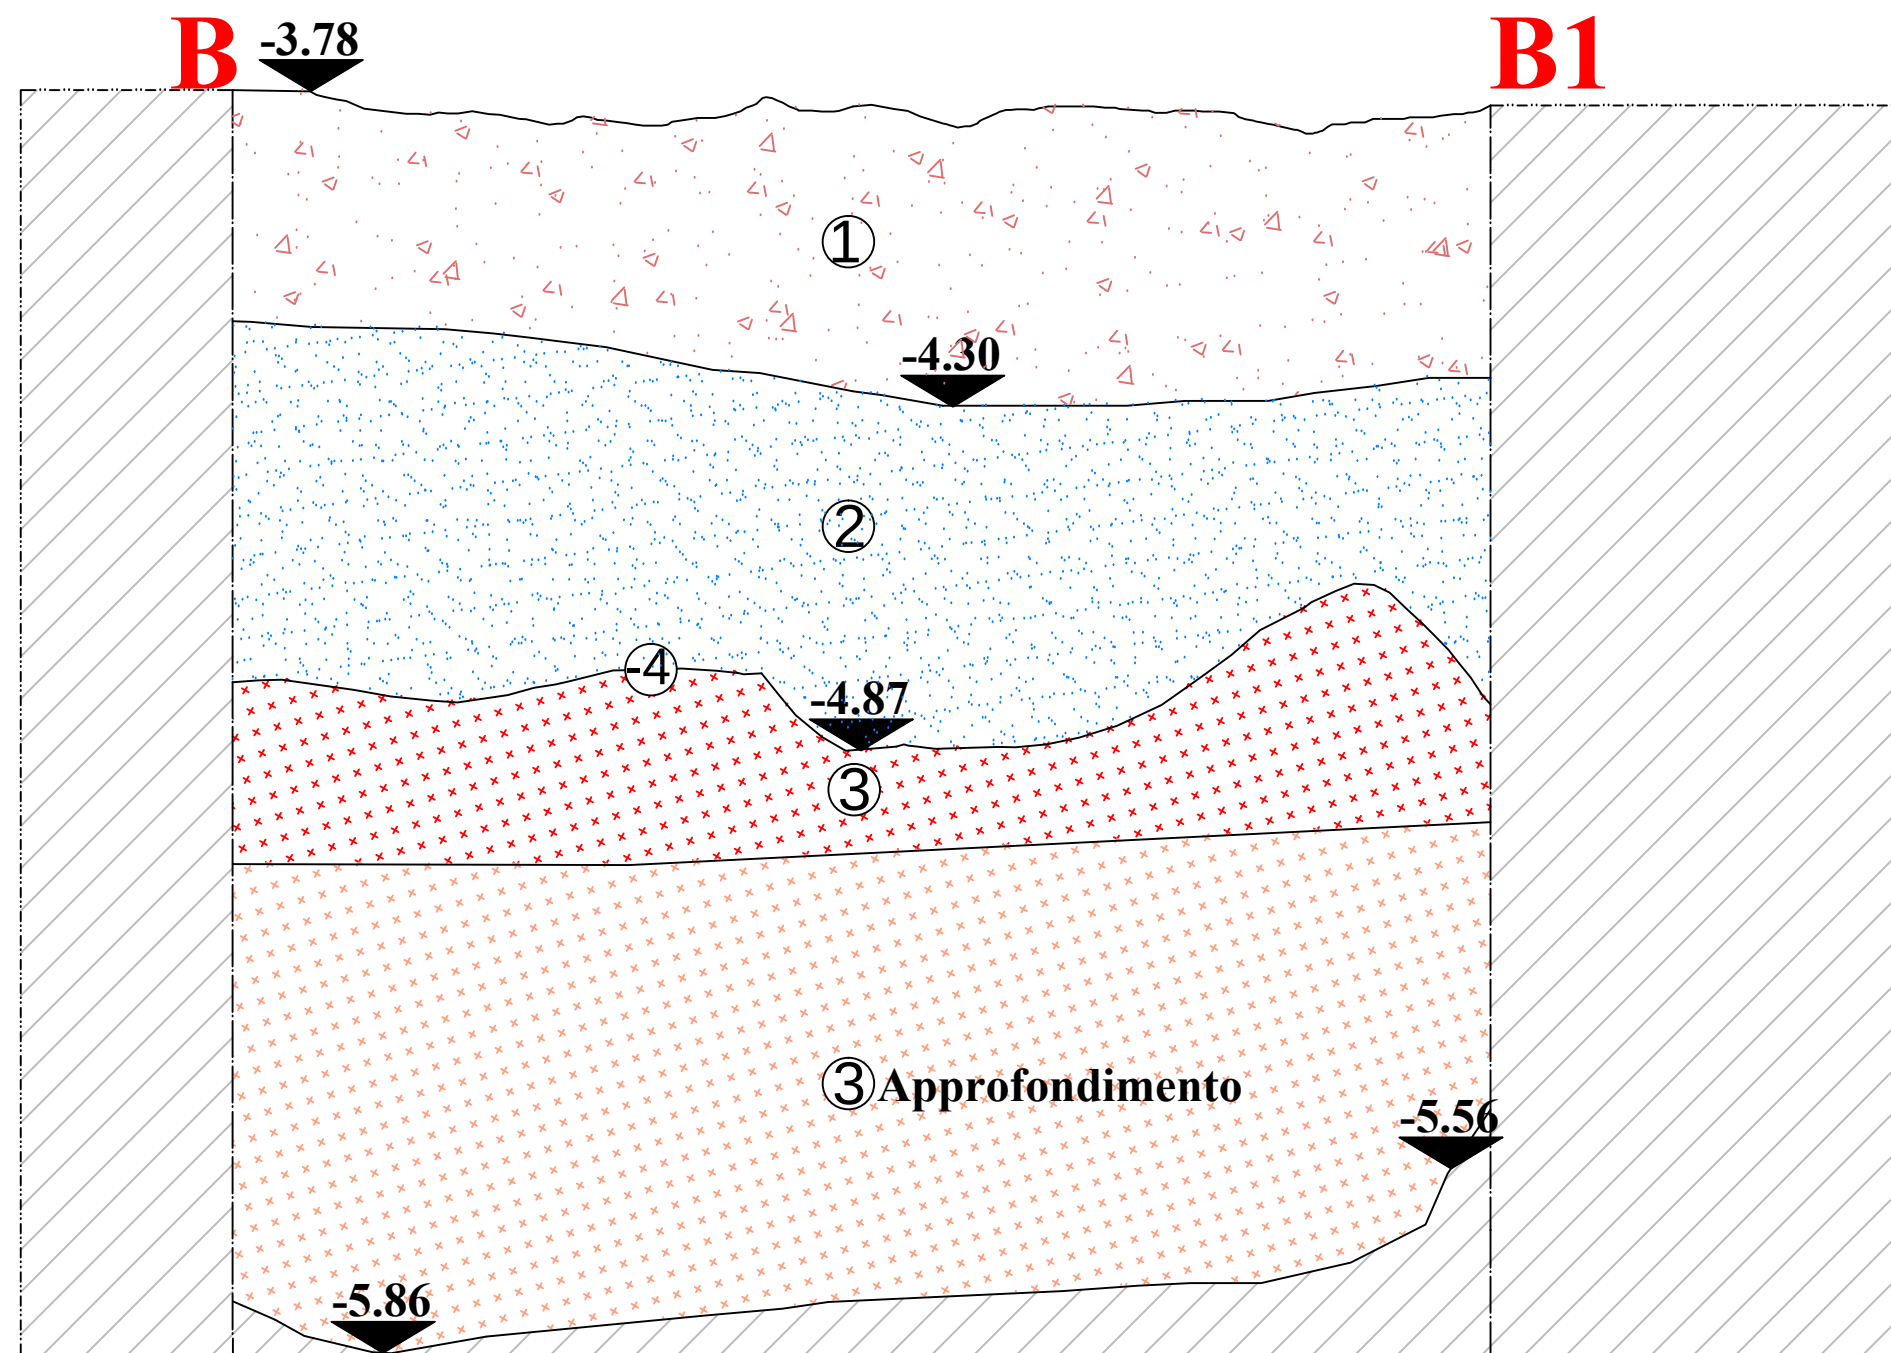
Ravello (SA)  
Villa Episcopio  
Ambiente 1  
Prospetto C - C1  
Parete ovest  
Rilievo: G. Santangelo  
N. inv. 8

| N. inv. | N. tav. | Descrizione | Scala | Data |
|---|---|---|---|---|
| 8 | VIII | Ambiente 1: prospetto C - C1, parete ovest | Rif. metrico | 11.11.2014 |
