## RESTAURO CONSERVATIVO CON RISTRUTTURAZIONE ARCHITETTONICA DI "VILLA EPISCOPIO"

### PROGETTO ESECUTIVO LAVORI DI COMPLETAMENTO

Indagini archeologiche

Relazione e grafici - Indagini archeologiche  
effettuate in data Novembre 2014

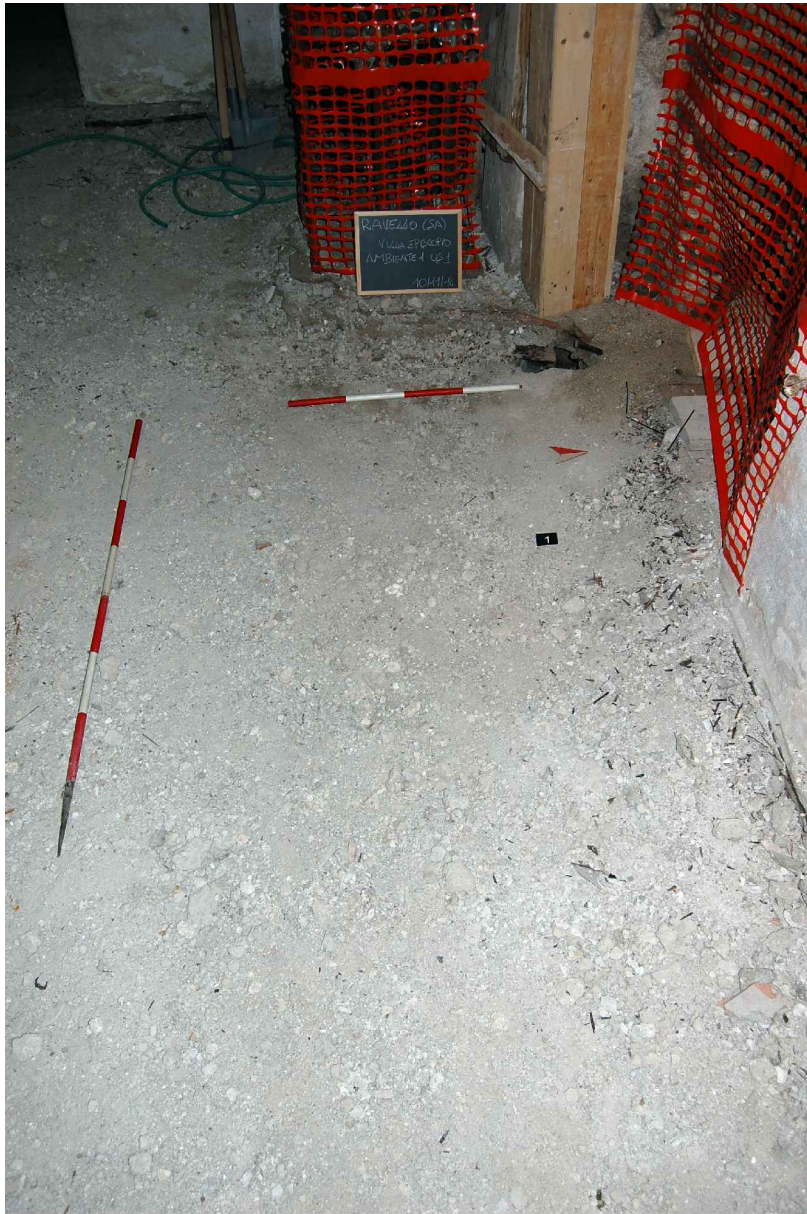
| Numero file | N.<br>stampa<br>foto | Settore | Soggetto | Visto da | Data | Osservazioni |
|---|---|---|---|---|---|---|
| DSC_4046 | 1 | Ambiente 1 | Piano orizzontale. US 1, con riferimento metrico, lavagna e indicazione del nord. | Est | 10.11.2014 | - |

L'US 1 era caratterizzata da pietrame di medie e piccole dimensioni, malta sbriciolata, ceramica moderna e contemporanea, frammenti di "riggiole" e vetro. Lo strato ha restituito anche un tondello, forse una moneta, allo stato attuale illeggibile. Si tratta di materiale di risulta, probabilmente ricavato dalle demolizioni edili, misto a suppellettili di scarto.

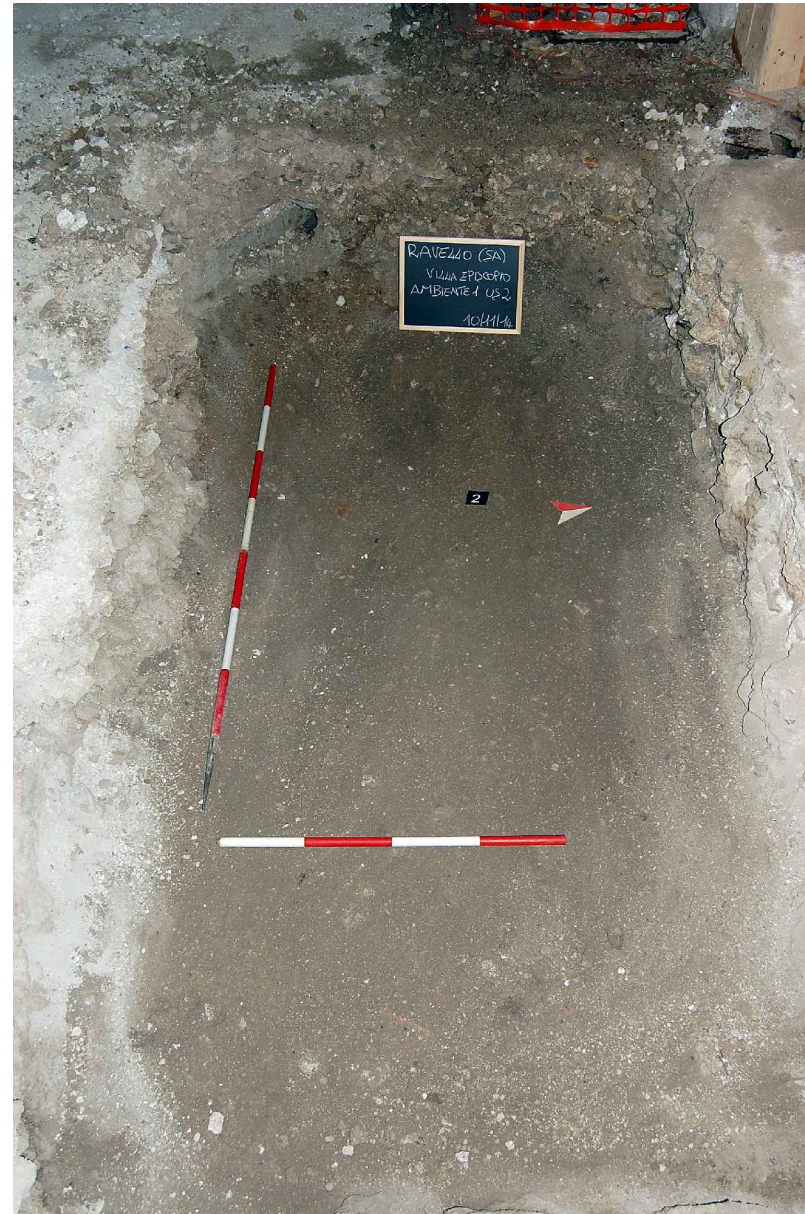
| Numero file | N.<br>stampa<br>foto | Settore | Soggetto | Visto da | Data | Osservazioni |
|---|---|---|---|---|---|---|
| DSC_4053 | 2 | Ambiente 1 | Piano orizzontale. US 2, con riferimento metrico, lavagna e indicazione del nord. | Est | 10.11.2014 | - |

Lo strato 2 è molto simile ad US 1 differendone solo per la presenza di terriccio di colore marrone scuro. Da una prima analisi i depositi contengono reperti ceramici omogenei: i rinvenimenti fittili più recenti risultano essere di XIX-XX secolo. Fa eccezione un solo frammento di graffita (XIV-XV secolo) raccolto in US 2 che però va considerato residuale.

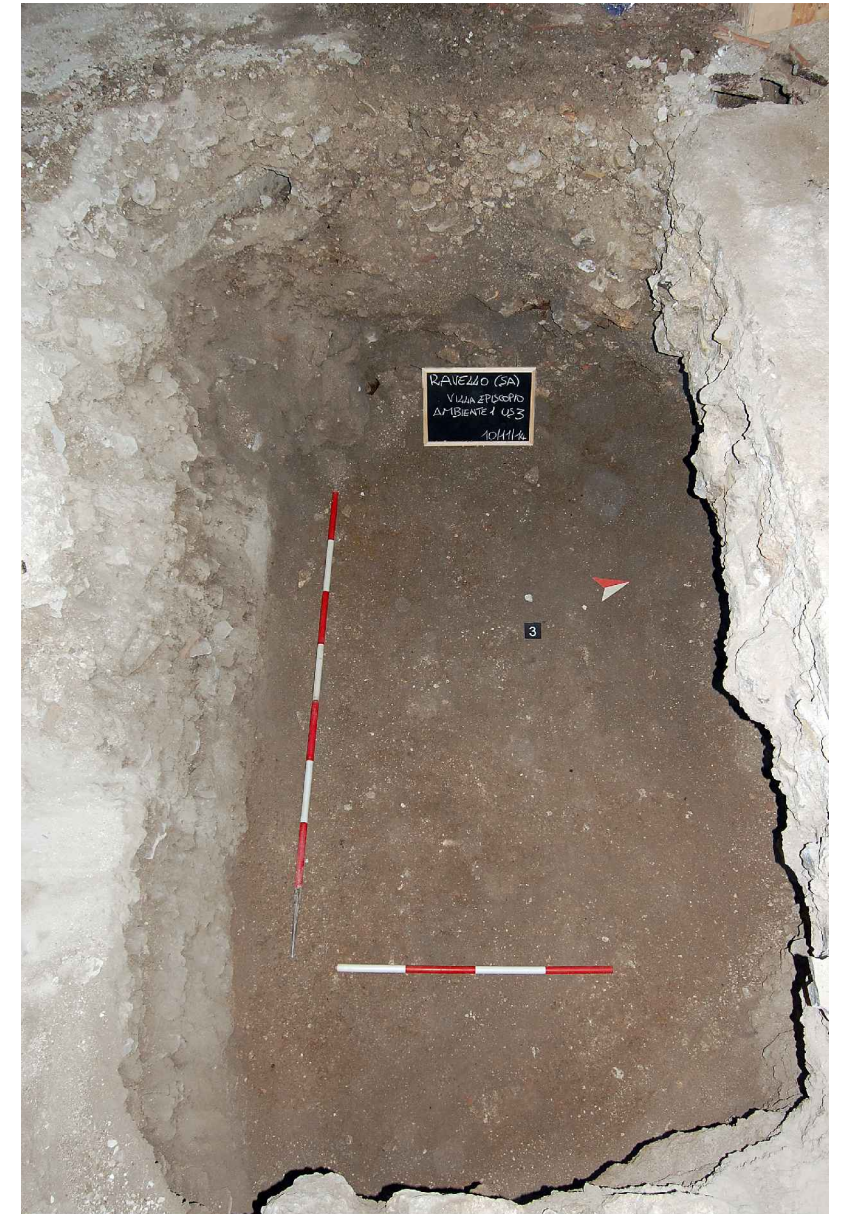
| Numero file | N.<br>stampa<br>foto | Settore | Soggetto | Visto da | Data | Osservazioni |
|---|---|---|---|---|---|---|
| DSC_4059 | 3 | Ambiente 1 | Piano orizzontale. US 3, con riferimento metrico, lavagna e indicazione del nord. | Est | 10.11.2014 | - |

L'US 3 è un terreno limo-argilloso, di colore marrone scuro, di consistenza compatta che rappresenta il suolo di origine naturale che ricopre il declivio su cui è stata costruita Villa Episcopio. Tale livello è risultato intaccato da un taglio, US -4. Lo scasso, forse, è stato praticato per la costruzione della scala (7M) quando si è deciso di riorganizzare lo spazio dell'ambiente 1 colmandolo con materiale di risulta per costituire una base solida per la messa in opera del massetto pavimentale. La limitatezza del saggio non ha consentito di verificare l'effettiva estensione del taglio per cui rimangono dei dubbi sulla sua funzione, ossia se servisse per la costruzione della scala o per attività propedeutiche alla posa del pavimento. Al taglio US -4 potrebbe riferirsi la costruzione di 1M, muratura costituita da pietrame e scaglie legate da abbondante malta. Su di esso si appoggia la struttura della scala 7M.

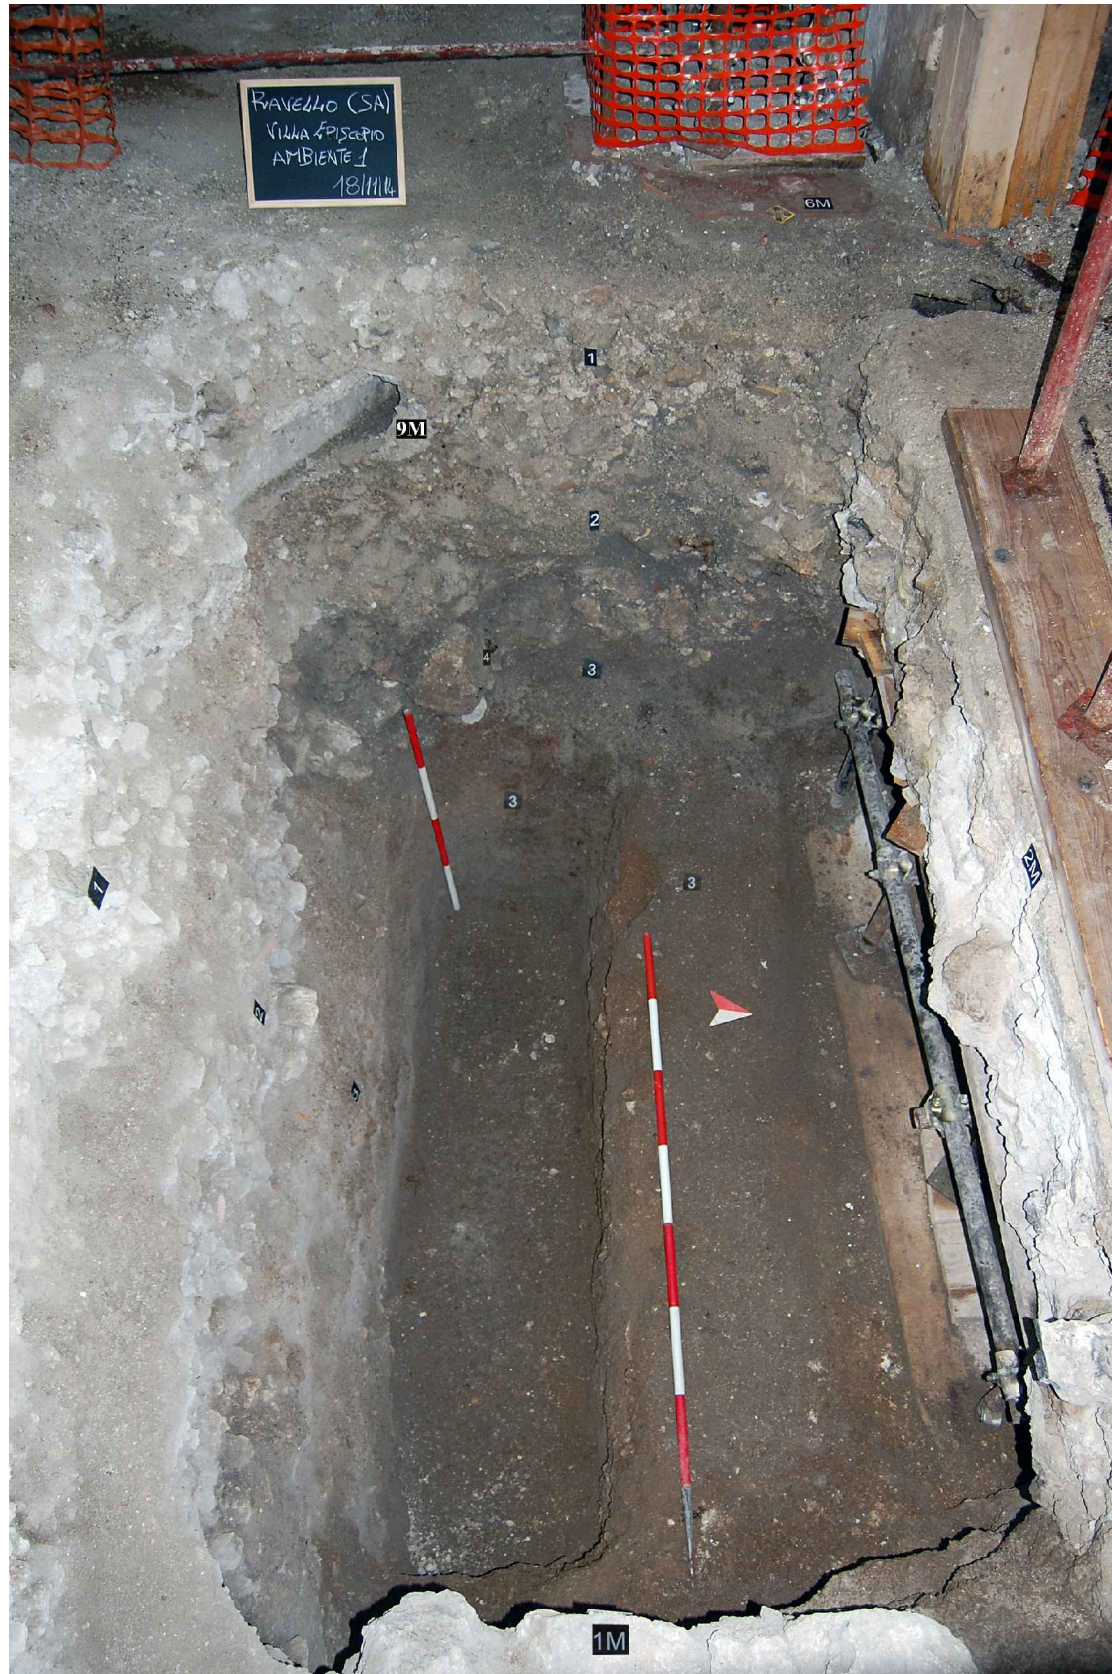
| Numero file | N. stampa foto | Settore | Soggetto | Visto da | Data | Osservazioni |
|---|---|---|---|---|---|---|
| DSC_4374 | 7 | Ambiente 1 | Piano orizzontale. UUSS 1, 2, 3 e -4 e UUSSMM 1, 2, 6 e 9 con riferimento metrico, lavagna e indicazione del nord. | Est | 18.11.2014 | - |

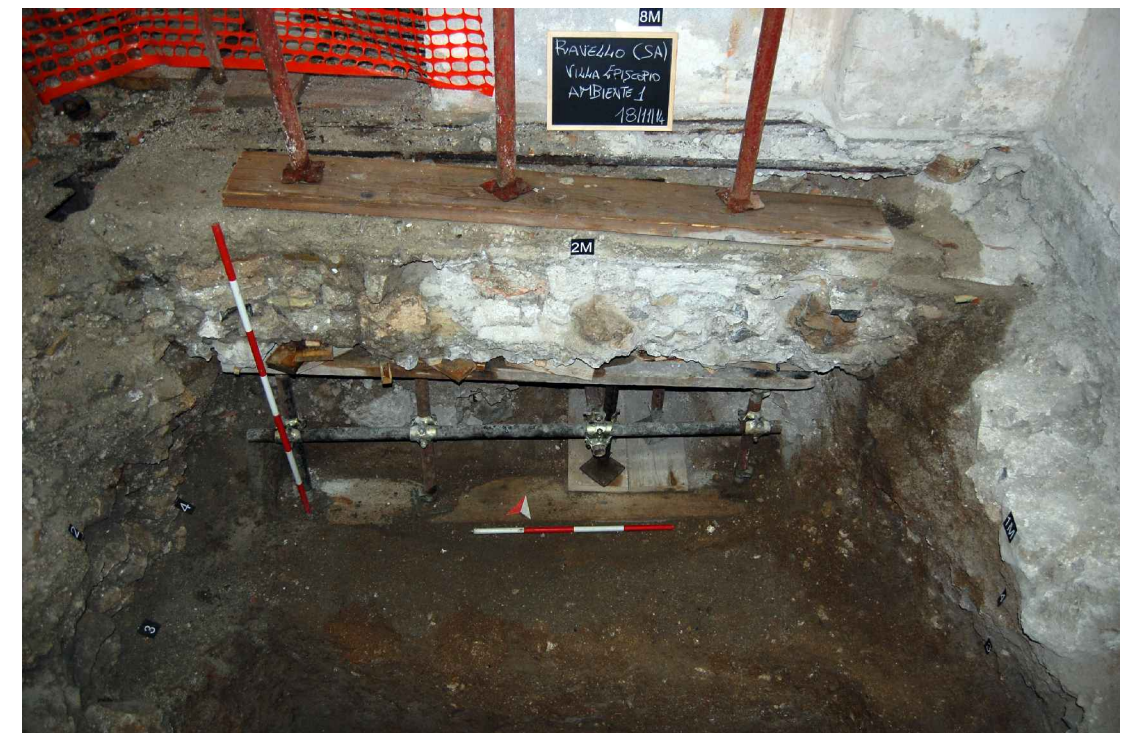
| Numero file | N. stampa foto | Settore | Soggetto | Visto da | Data | Osservazioni |
|---|---|---|---|---|---|---|
| DSC_4339 | 9 | Ambiente 1 | Parete nord vista dall'alto. UUSS 2, 3 e -4 e UUSSMM 1, 2 e 8 con riferimento metrico, lavagna e indicazione del nord. | Sud | 18.11.2014 | - |

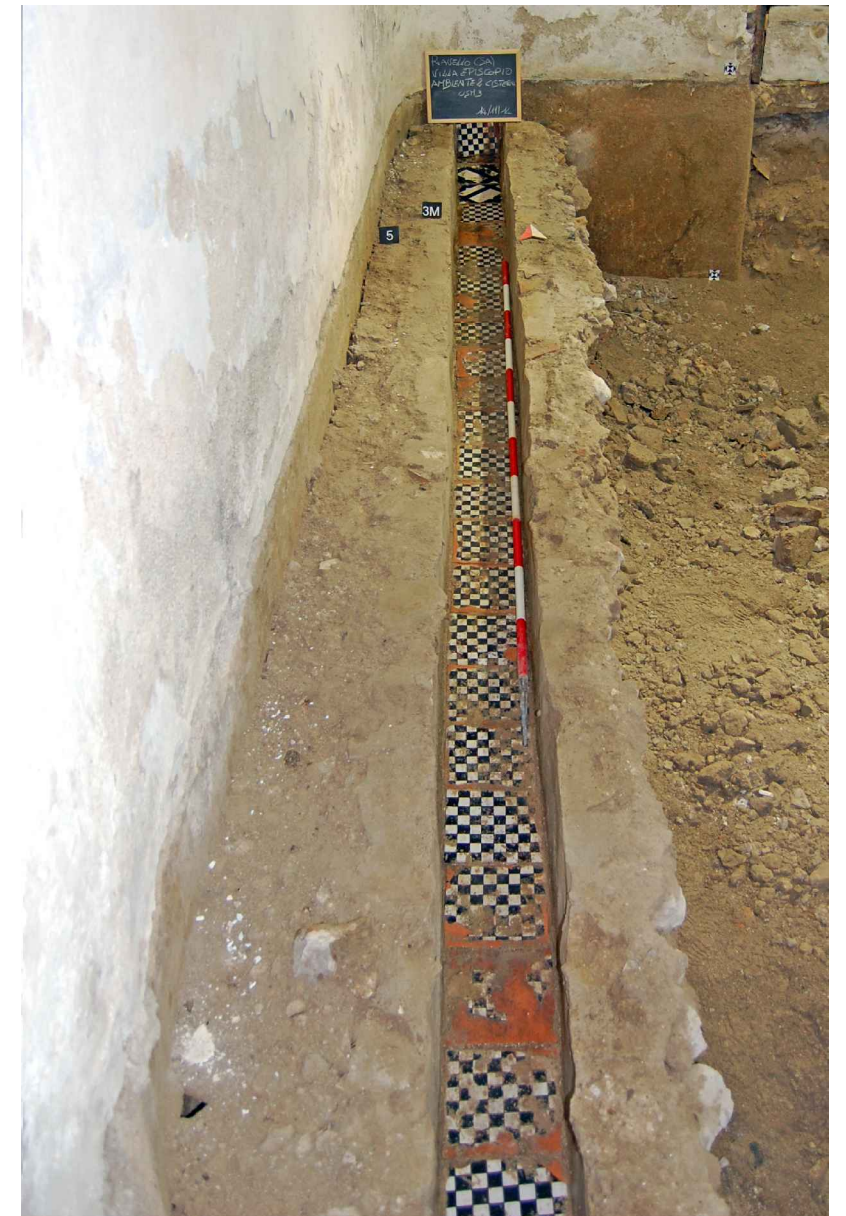
| Numero file | N. stampa foto | Settore | Soggetto | Visto da | Data | Osservazioni |
|---|---|---|---|---|---|---|
| DSC_4148 | 12 | Ambiente 2 CISTERNA | Piano orizzontale. US 5 e USM 3 con referimento metrico, lavagna e indicazione del nord. | Sud | 14.11.2014 | Particolare del rivestimento del canale |

Lo strato 5 era tagliato dal canale di scolo 3M (**tavv. IX, X, XIV**). La sezione interna era quadrangolare e la regolarità delle pareti interne fa pensare che si sia realizzata una cassaforma e poi gettato il conglomerato cementizio che all'esterno si è riversato contro terra inglobando parte di US 5. Il fondo della struttura era rivestito con "riggiole" ottocentesche a scacchi e disegni geometrici (19 cm x 19 cm; spessore 1,5 cm). La struttura idraulica raccoglieva le acque provenienti dal piano superiore. Al momento di intraprendere lo scavo il foro di innesto del tubo era stato già liberato pertanto non è stato possibile documentare il sistema di scolo.

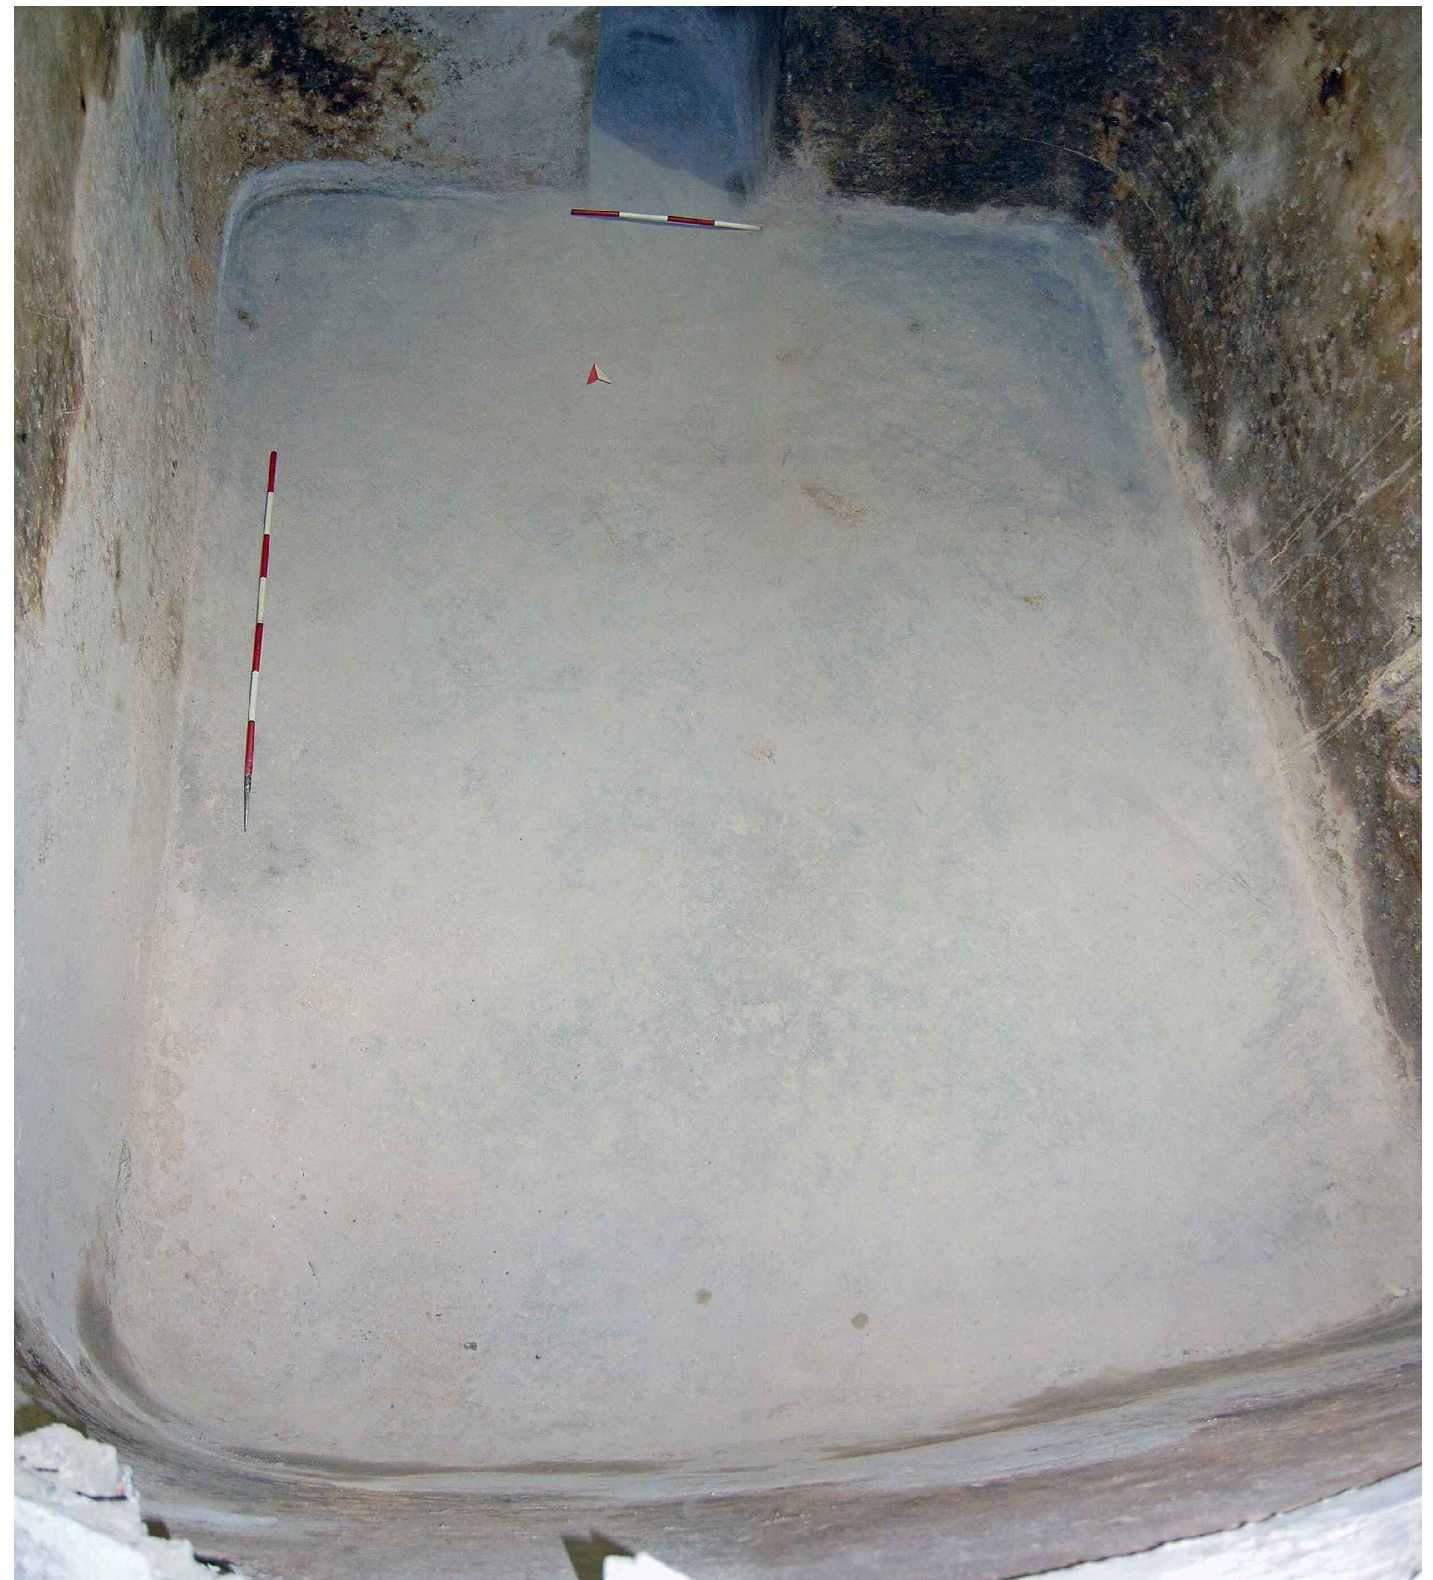
| Numero file | N. stampa foto | Settore | Soggetto | Visto da | Data | Osservazioni |
|---|---|---|---|---|---|---|
| DSC_4758 | 16 | Ambiente 2 CISTERNA | Piano orizzontale. USM 4 con riferimento metrico e indicazione del nord. | Sud | 21.11.2014 | Particolare del fondo della cisterna USM 4 |
