## RESTAURO CONSERVATIVO CON RISTRUTTURAZIONE ARCHITETTONICA DI "VILLA EPISCOPIO"

### PROGETTO ESECUTIVO LAVORI DI COMPLETAMENTO

Indagini archeologiche

Relazione e grafici - Indagini archeologiche  
effettuate in data Agosto 2016

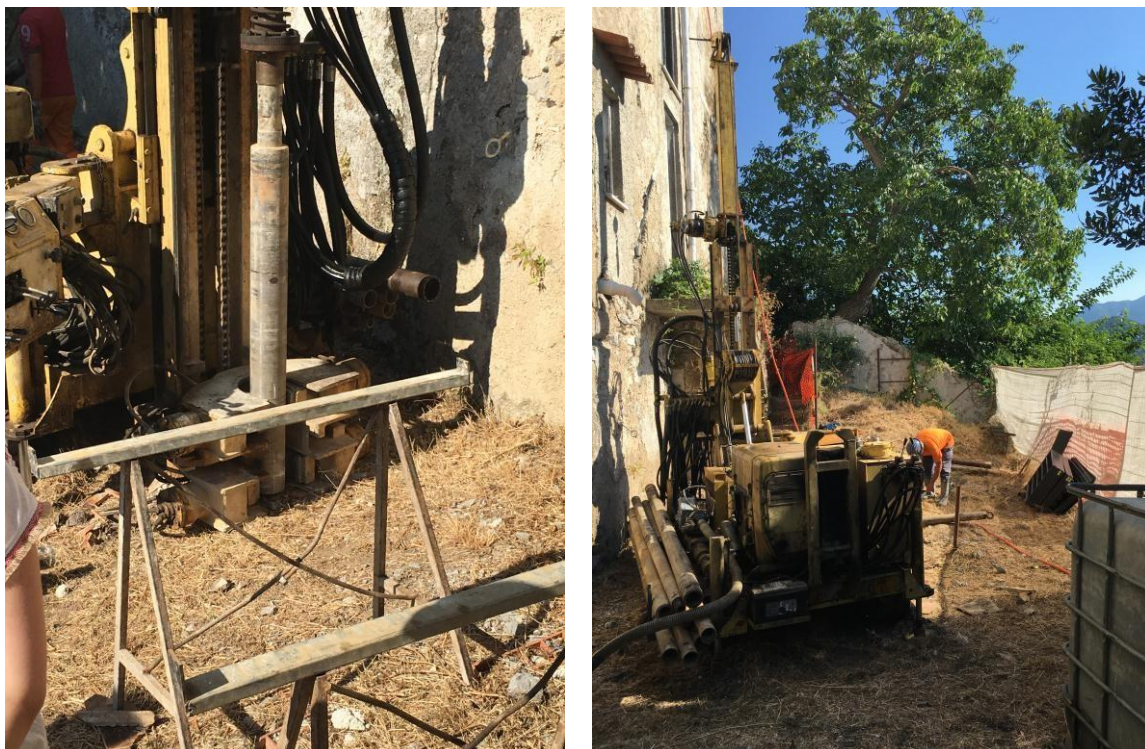
***Figura 3: particolare fase carotaggio 1***

Il primo, ad W del terrazzo a circa 94 cm dalle mura perimetrali dell'edificio, ha raggiunto la profondità di 12 mt mentre, il secondo, nell'angolo SE, ha raggiunto la profondità di 15 mt. Da entrambi i sondaggi sono emersi i seguenti dati:

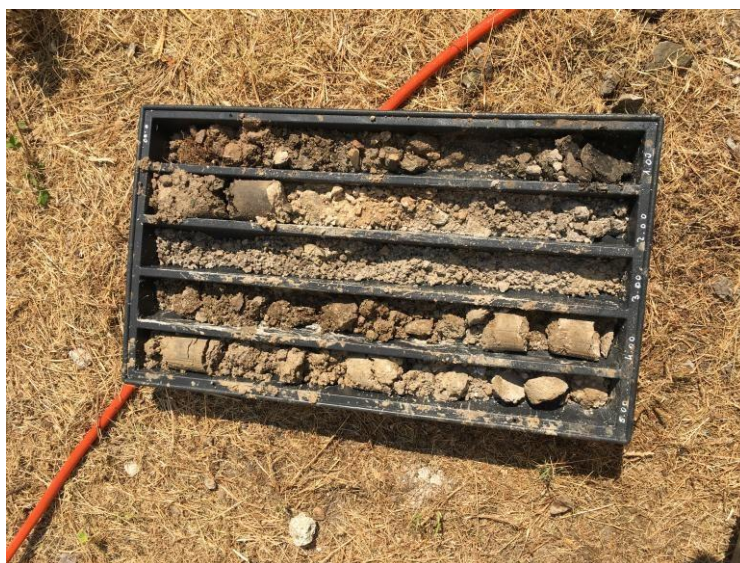
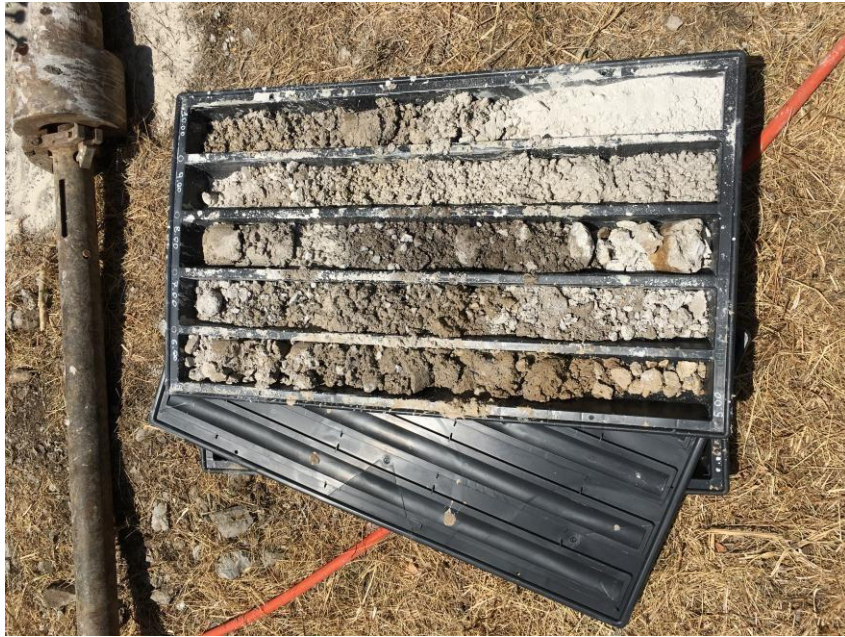
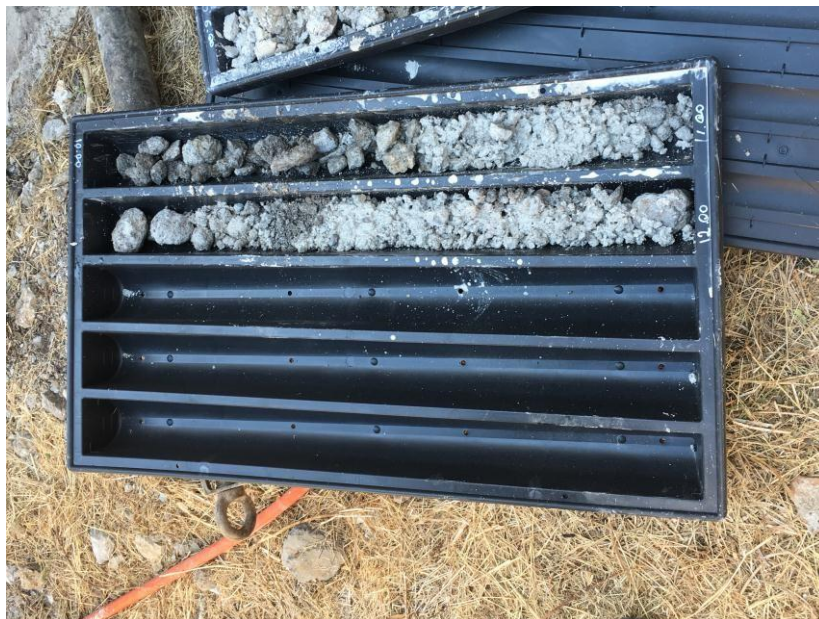
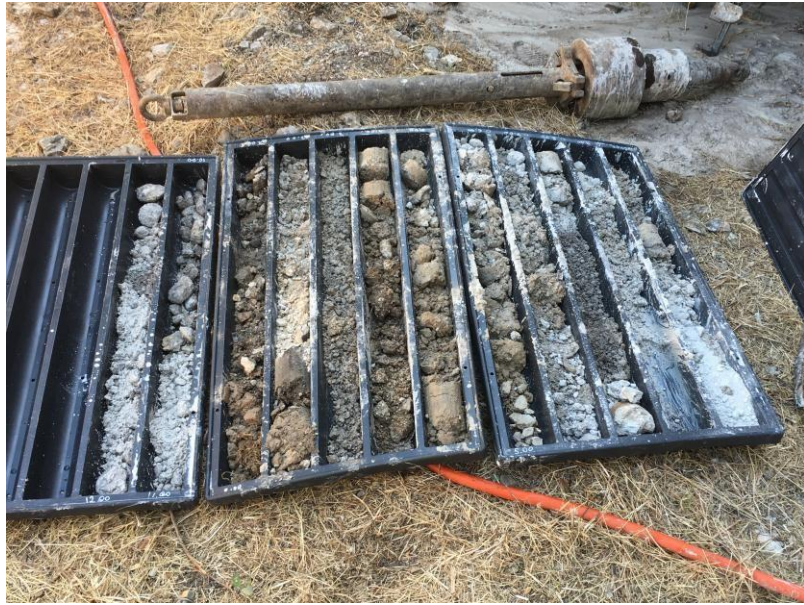
- da 0 ad 1 mt: TERRENO DI RIPORE INCOERENTE A MATRICE ARGILLO-SABBIOSA;
- da 1 a 12/15 mt: ALTERNANZA DI BRECCIA CALCAREA DI VERSANTE A MATRICE SABBIOSA E BRECCIA DOLOMITICA ETEROGENEA.

***Figura 4: particolare carote da 0 a 5 mt***

***Figura 5: particolare carote da 5 a 10 mt***

***Figura 6: particolare carote da 10 a 12 mt***

***Figura 7: carote da 0 a 12 mt***

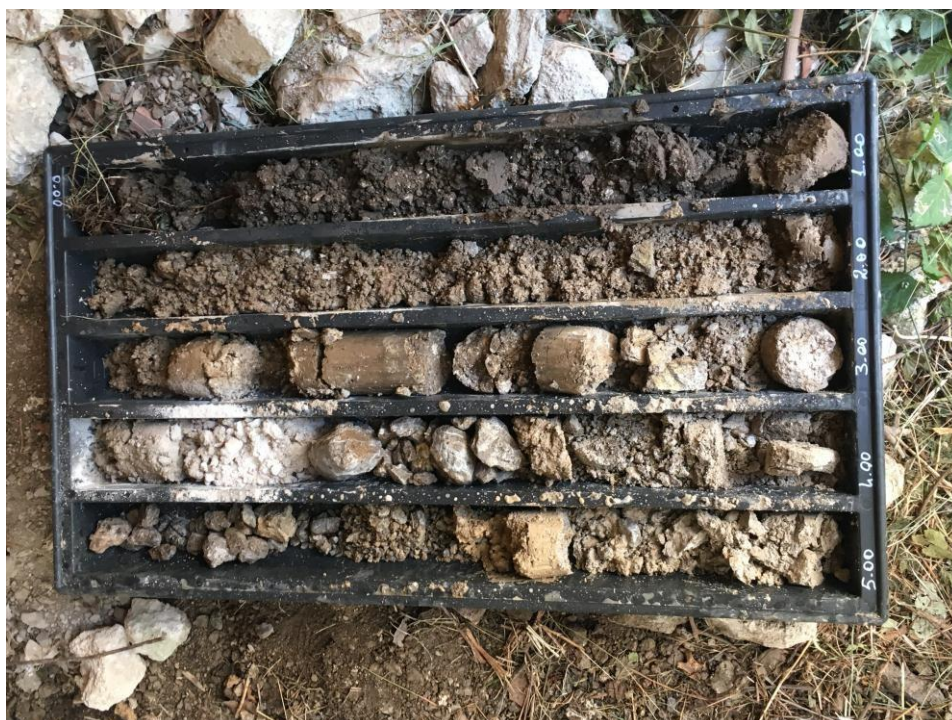
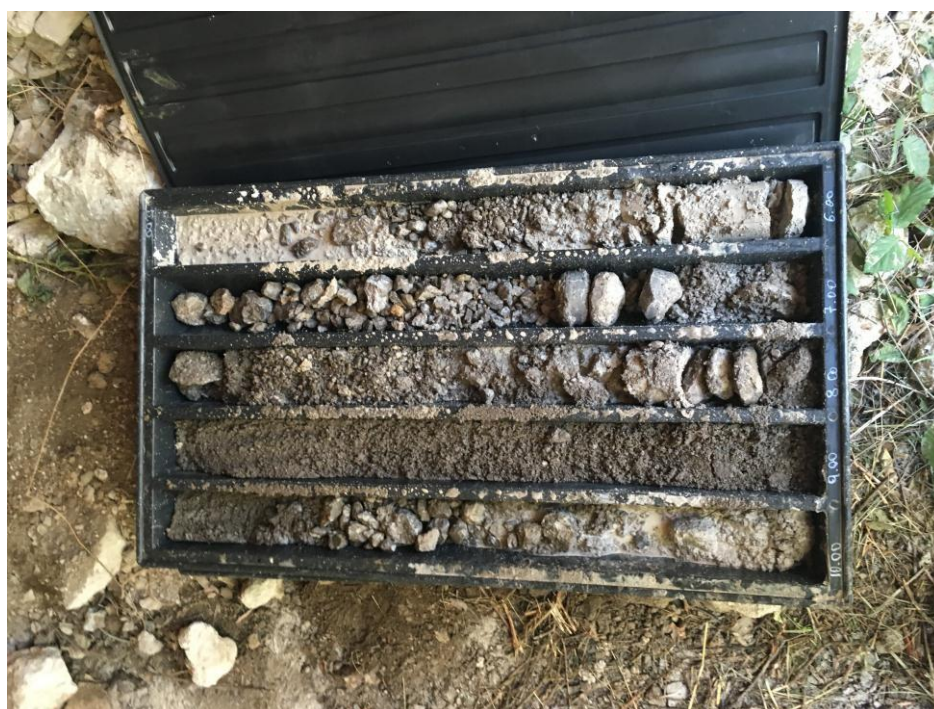
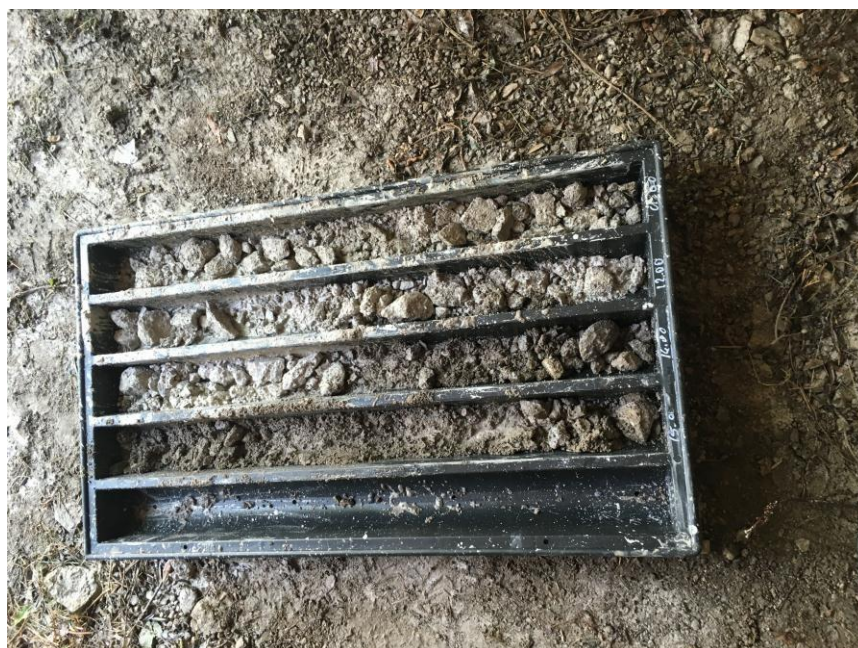
***Figura 9: particolare carote da 0 a 5 mt***

***Figura 10: particolare carote da 5 a 10 mt***

***Figura 11: particolare carote da 10 a 15 mt***

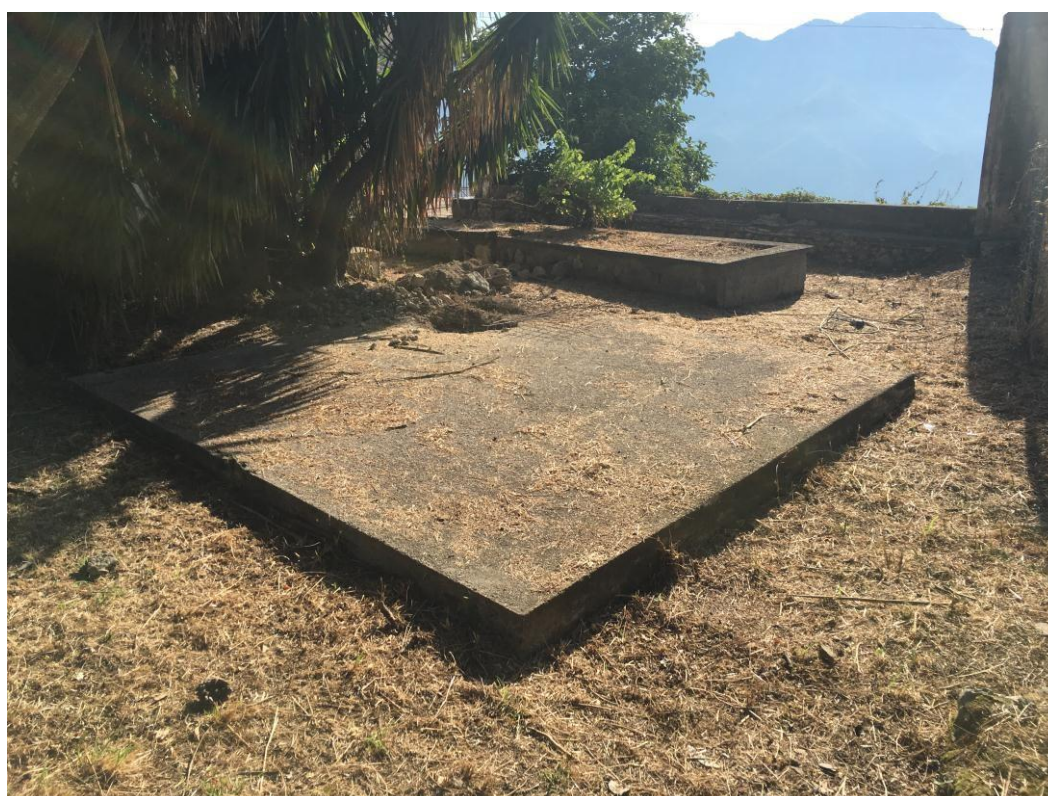
Discorso a parte per la sorveglianza del terrazzo SW. Infatti, non potendo, per motivi logistici, effettuare il carotaggio previsto al centro della soletta in cemento armato con il macchinario, si è deciso di effettuare due saggi, uno nell'angolo NE e uno al centro della stessa. (**figure 12-31**)

***Figura 12: panoramica terrazza SW e soletta.***

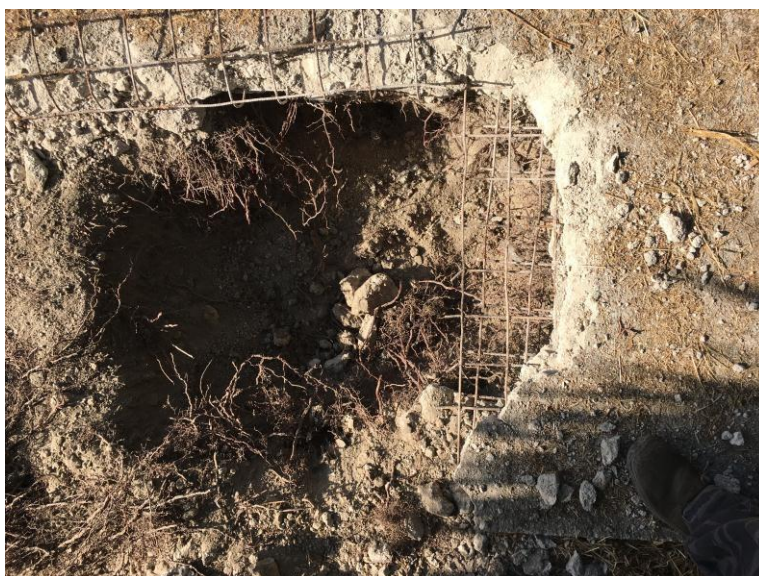
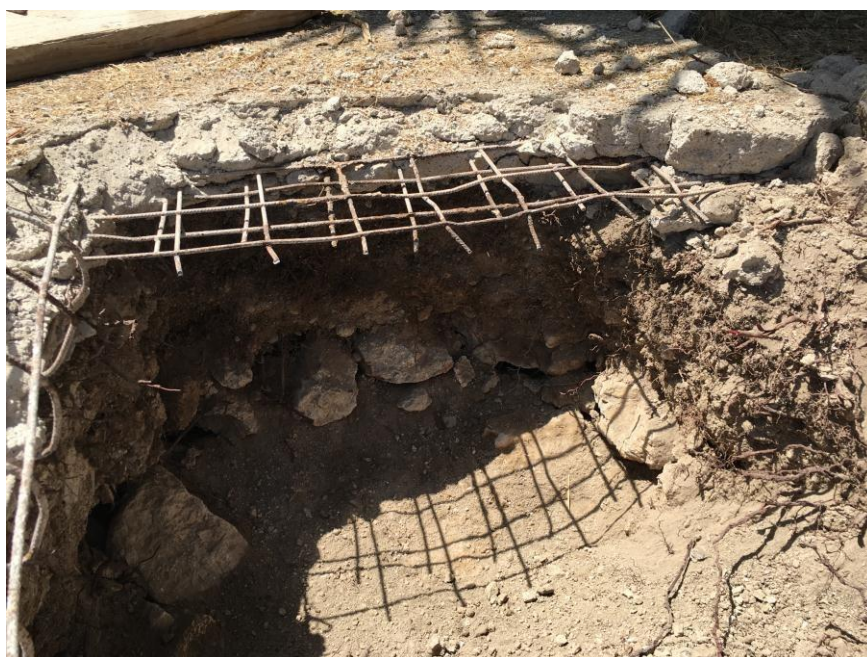
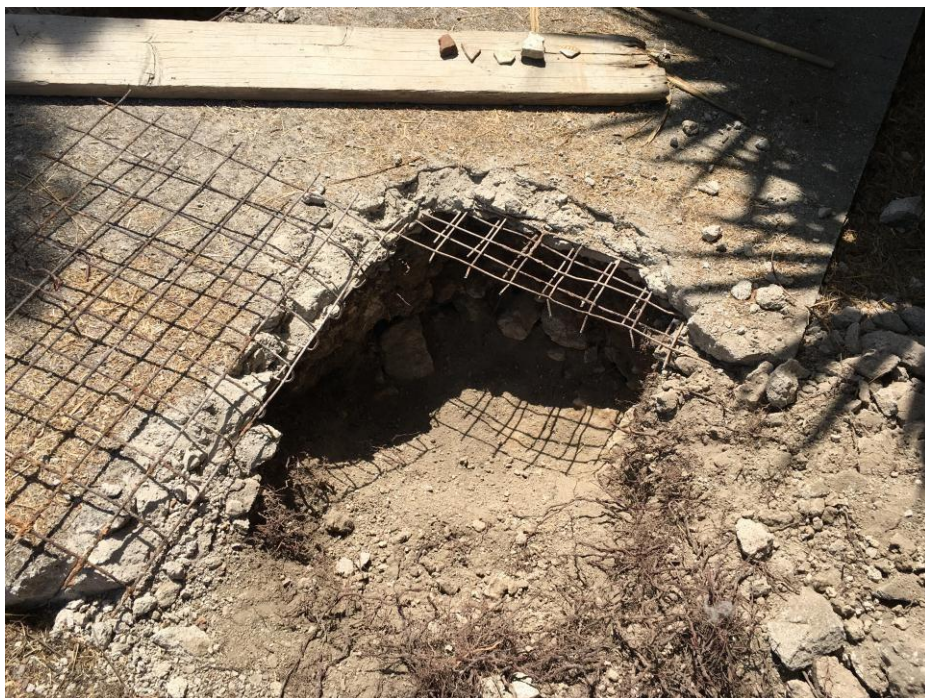
Dal saggio presso l'angolo NE, di 70x70 cm con una profondità di circa 50 cm, è emerso un quadro del tutto sconvolto dall'intervento antropico moderno caratterizzato da fosse di scarico di terreno di riporto incoerente a matrice sabbiosa misto ad una forte presenza di radici e materiali moderni.

Tuttavia in sezione W/NW sono emersi elementi calcarei irregolari slegati tra loro mentre, in sezione S un grosso elemento tufaceo. In primo momento si è pensato ad elementi di risulta funzionali alla sostegno della soletta soprattutto perché si riteneva che tale struttura fosse relativa ad un condotto di aereazione pertinente alla galleria sottostante.

***Figura 13: saggio I***

***Figura 14: saggio I sezioni W e N***

***Figura 15: saggio I***

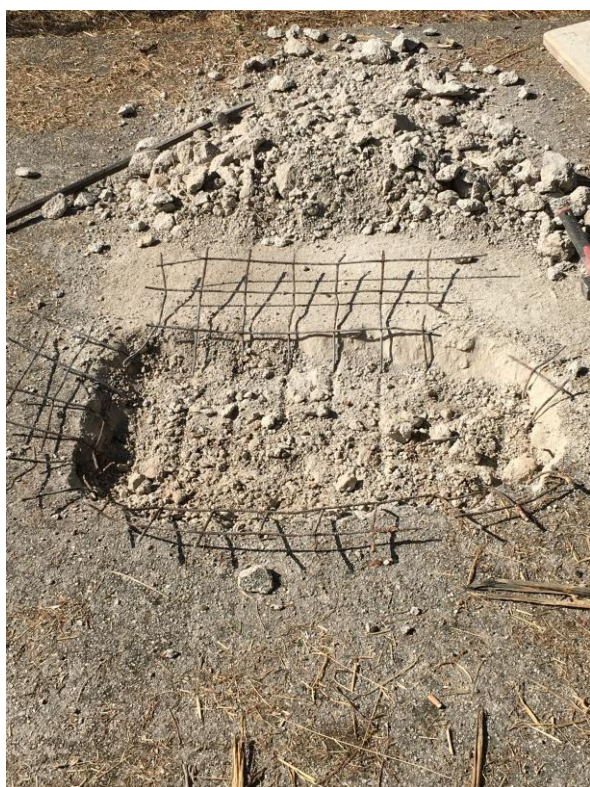
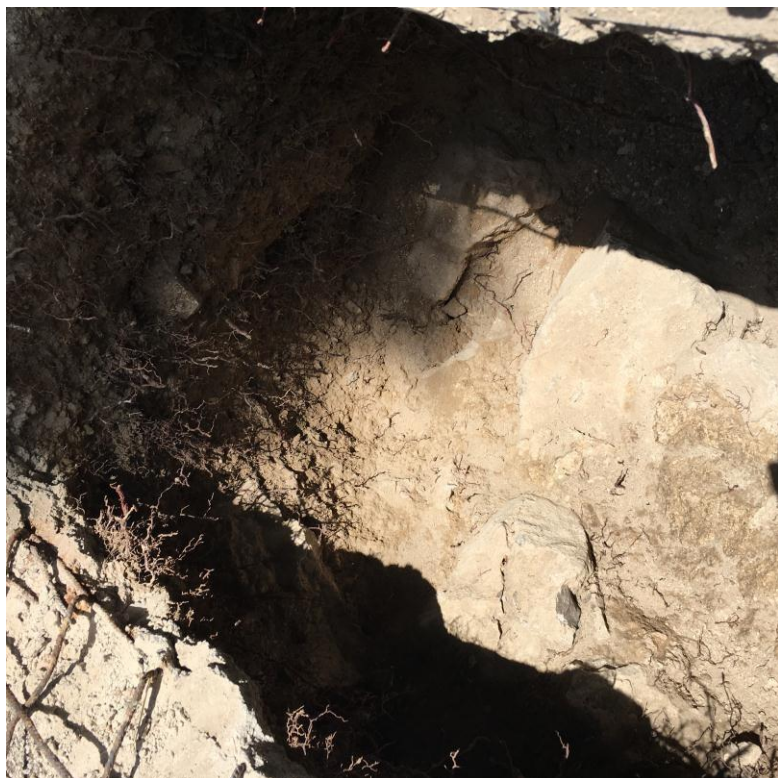
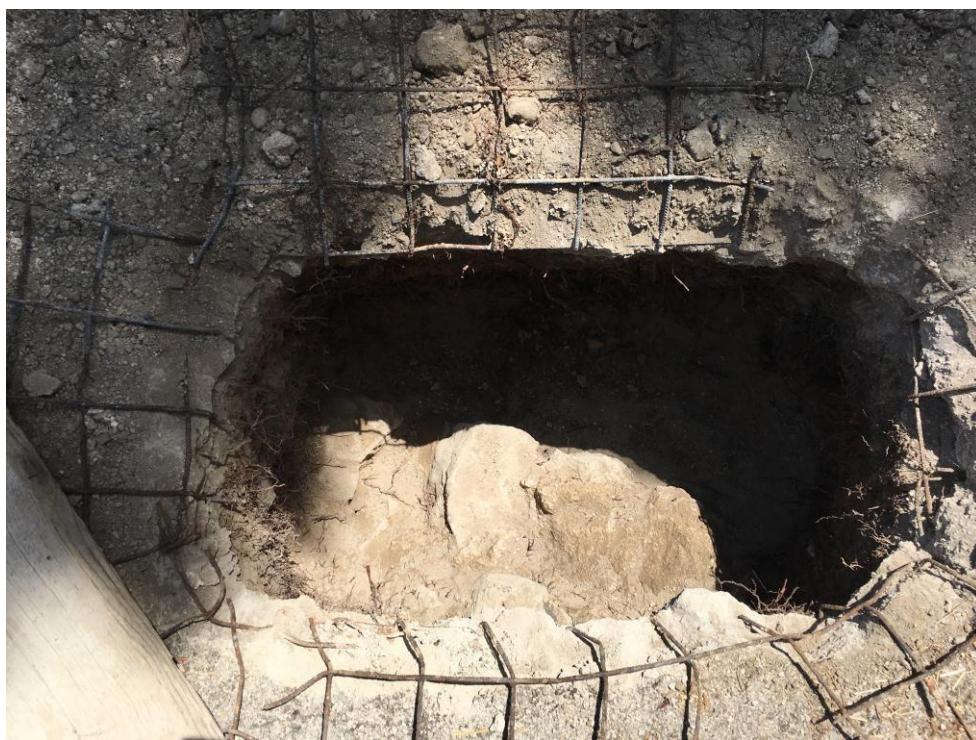
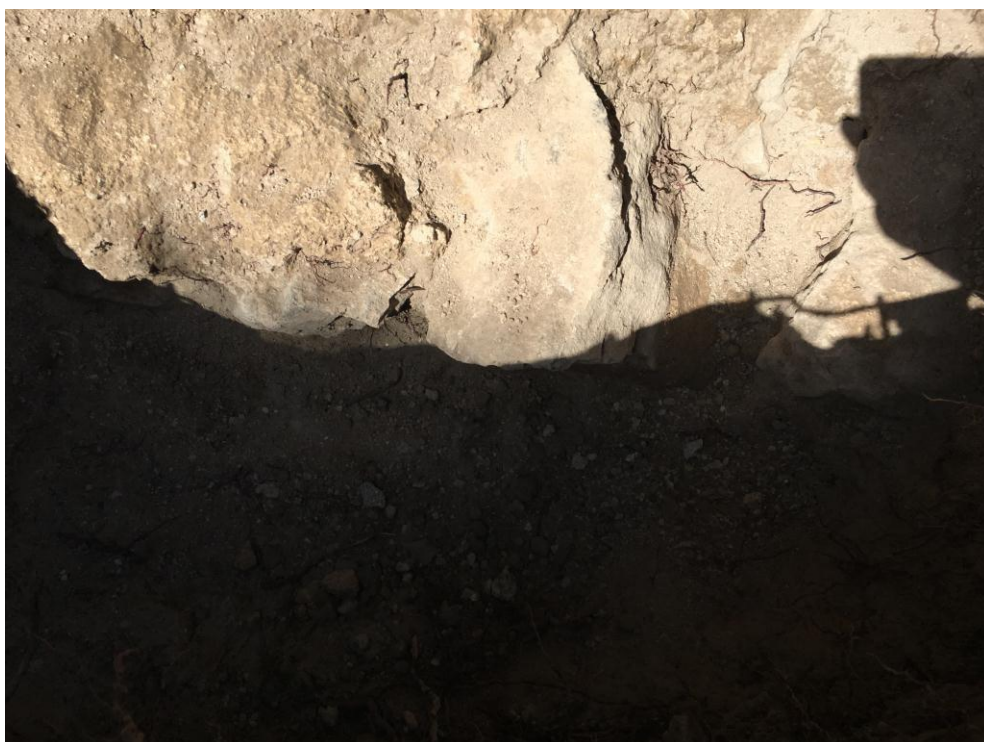
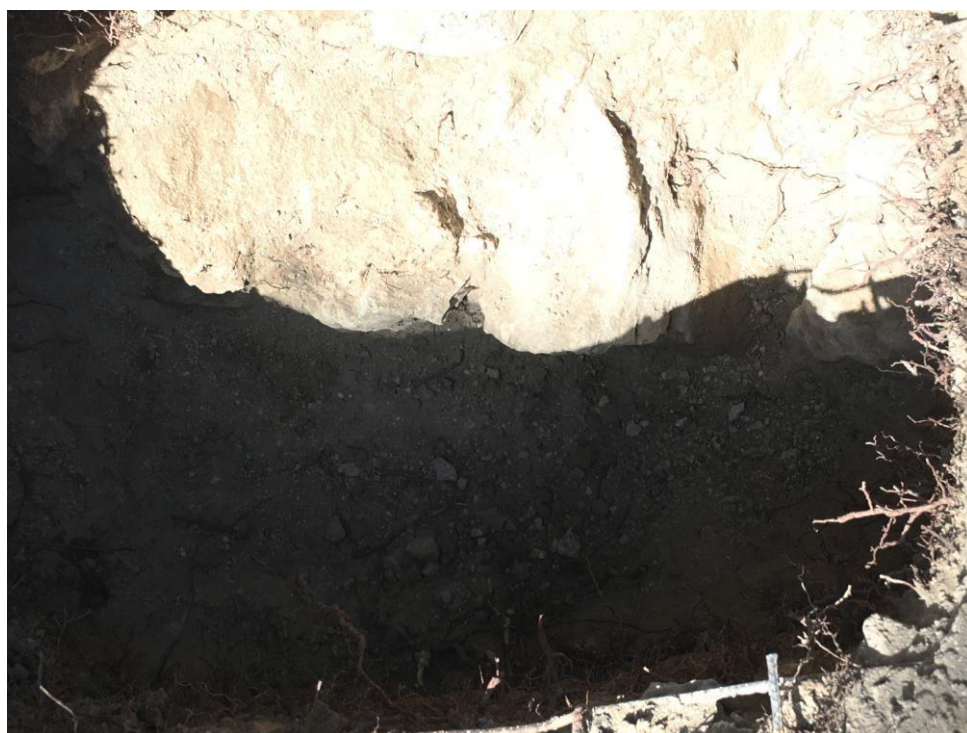
Dal saggio al centro della soletta, di 80 x 60 cm e con una profondità di circa 70 cm, è emerso, dopo circa 45 cm lo stesso terreno da riporto emerso nel SAGGIO I, nel lato NE, un setto murario NW-SE e forse uno NE-SW entrambi costituiti da elementi calcarei irregolari (10-15cm) con tracce di calce. Si è deciso, quindi, di effettuare altri due saggi, uno a SE e uno a NW, entrambi oltre la soletta e finalizzati ad intercettare il setti murario NW-SE.

***Figura 16: saggio II***

**Figura 17a:**  
**saggio II**  
**setto**  
**murario**

**Figura 17b: saggio**  
**II**

***Figura 17c: saggio II setto murario***

***Figura 18: saggio II***

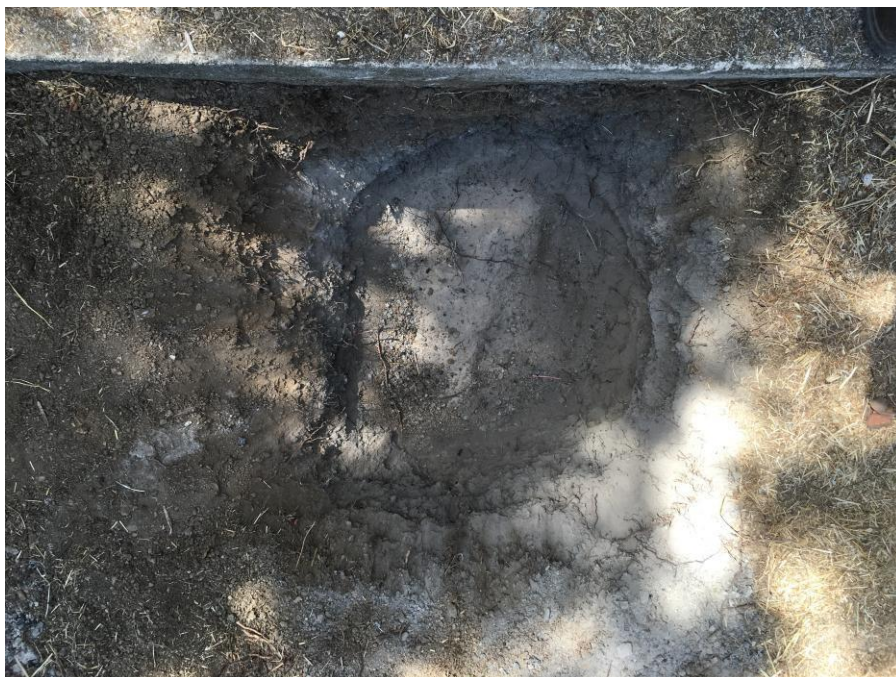
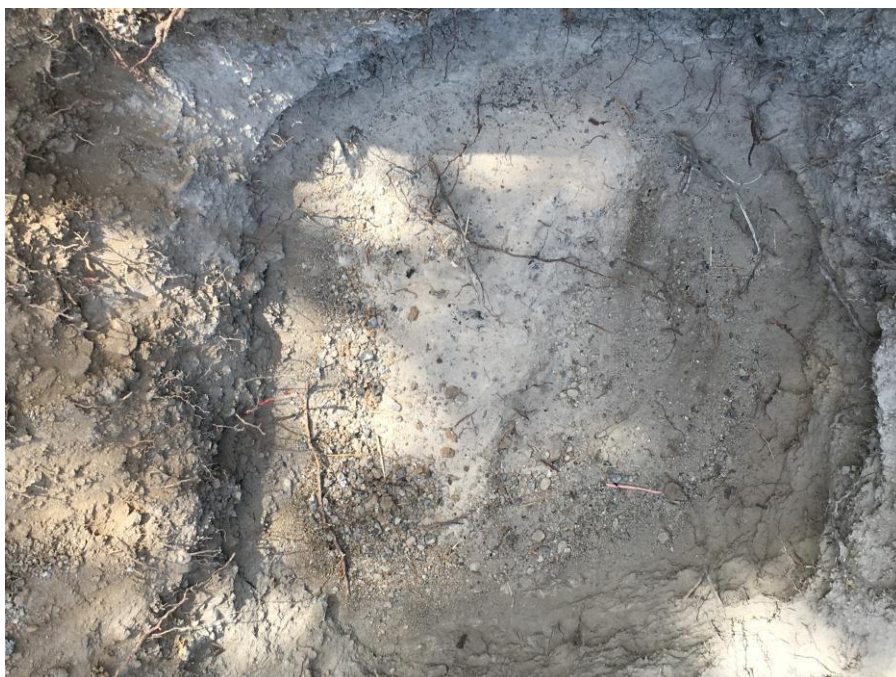
Dal saggio a SE oltre la soletta, di 80x80 cm e con una profondità di circa 60 cm, è emerso, dopo circa 6-8 cm del terreno da riporto, parte di una grossa buca utilizzata come scarico di materiale combusto e materiali moderni, fino ad una profondità di circa 60cm. Al di sotto è emersa una lingua NW-SE di terreno sabbioso compatto tagliato a NE sempre dalla fossa di scarico.

***Figura 19: saggio III***

***Figura 20: saggio III particolare strato sabbioso***

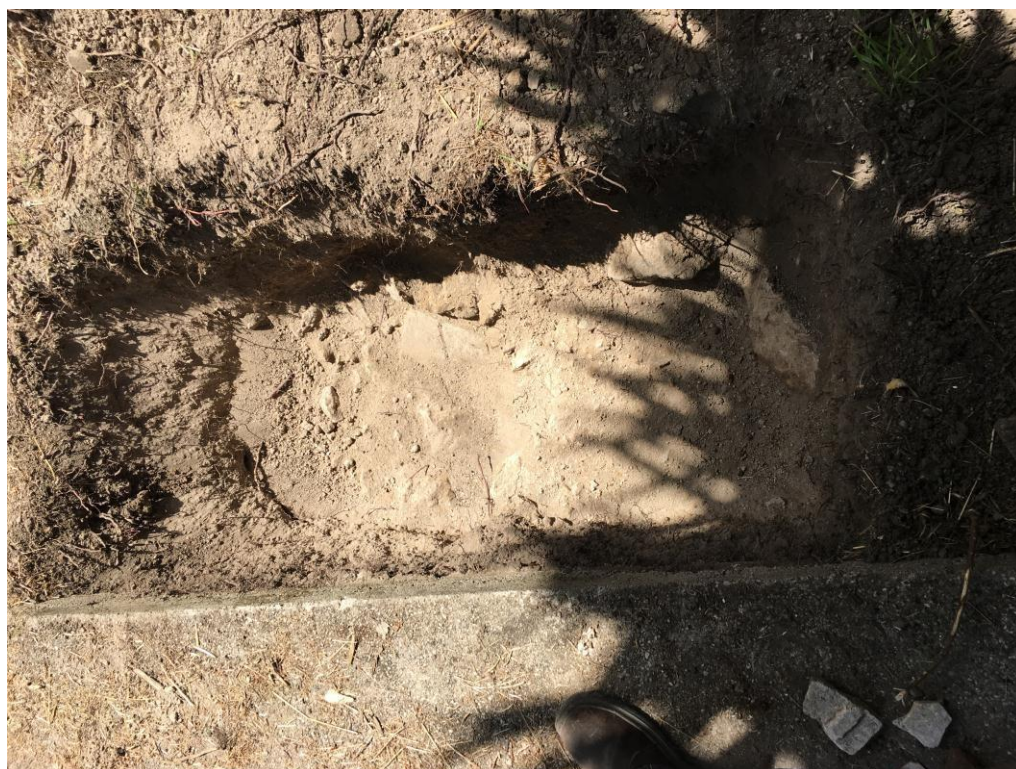
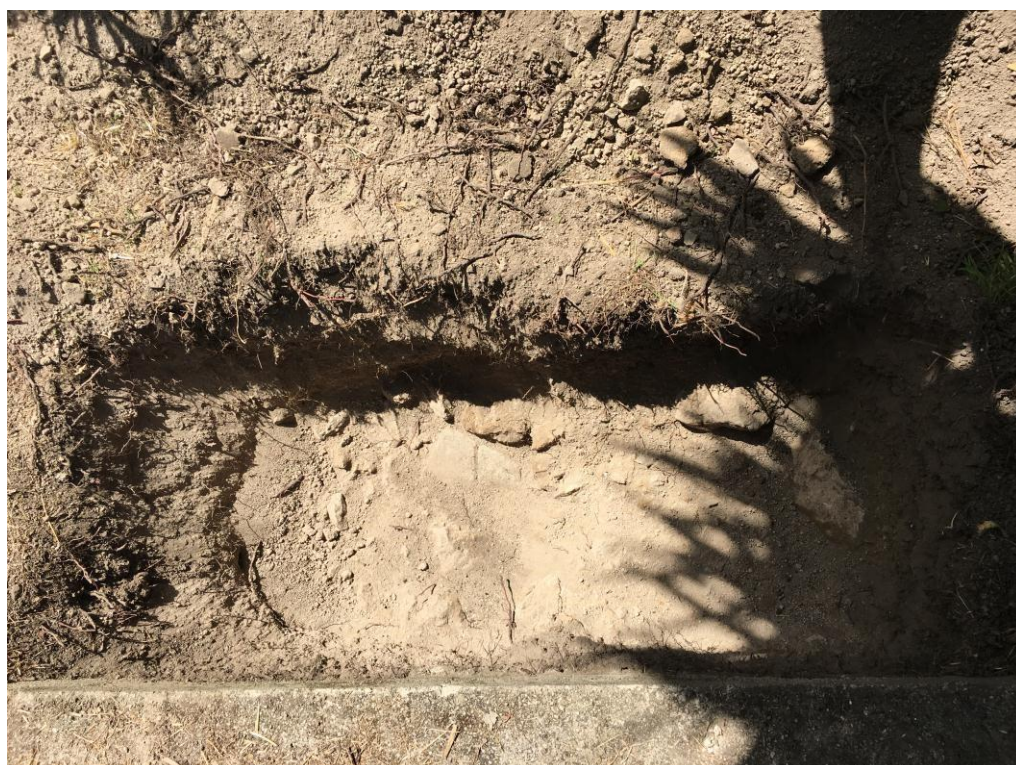
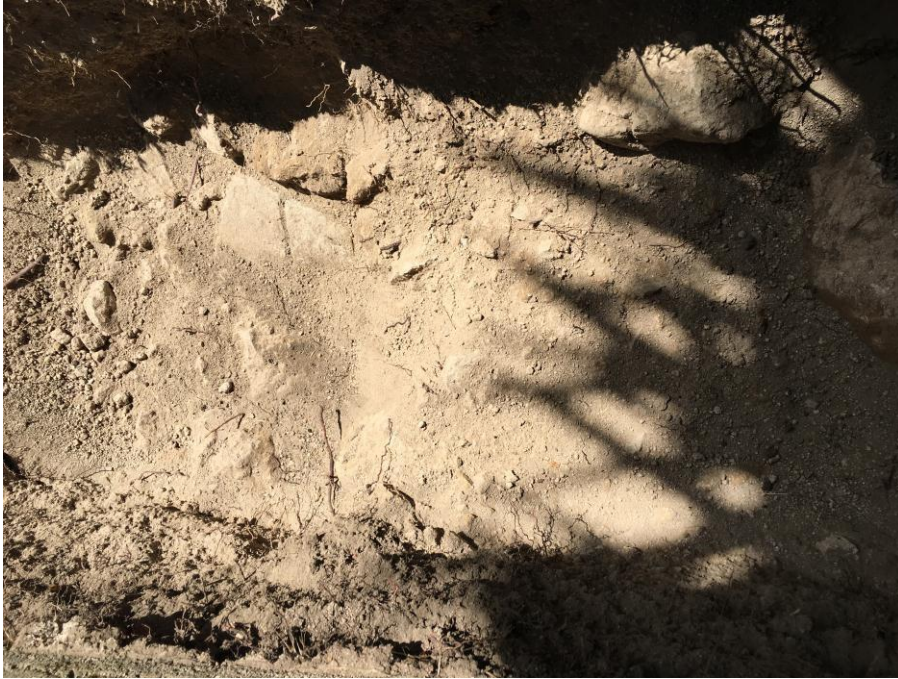
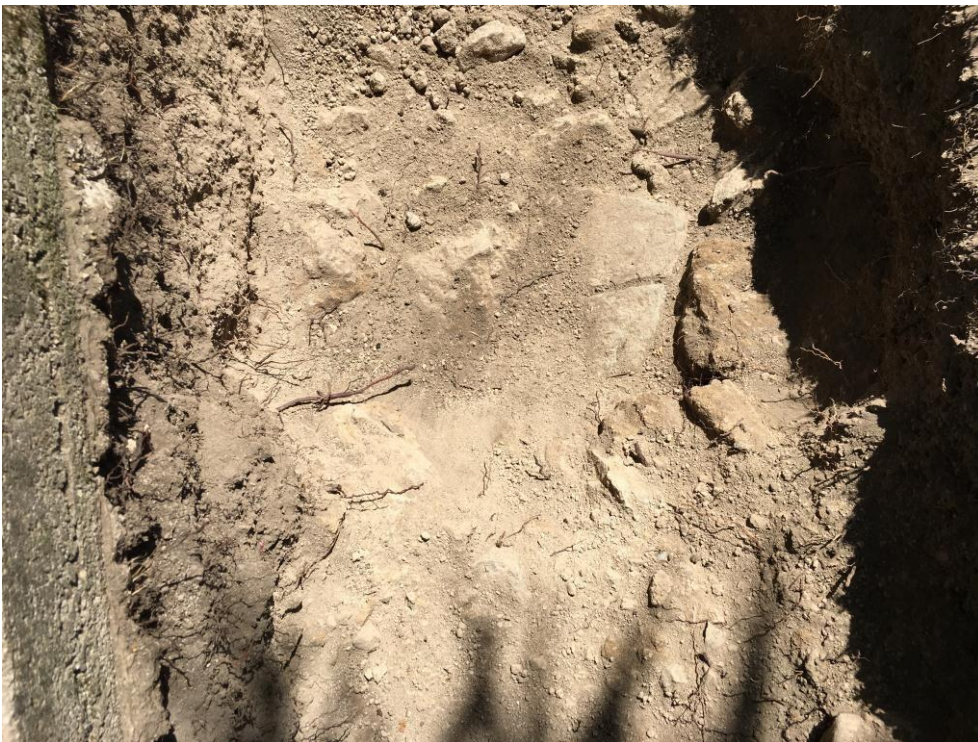
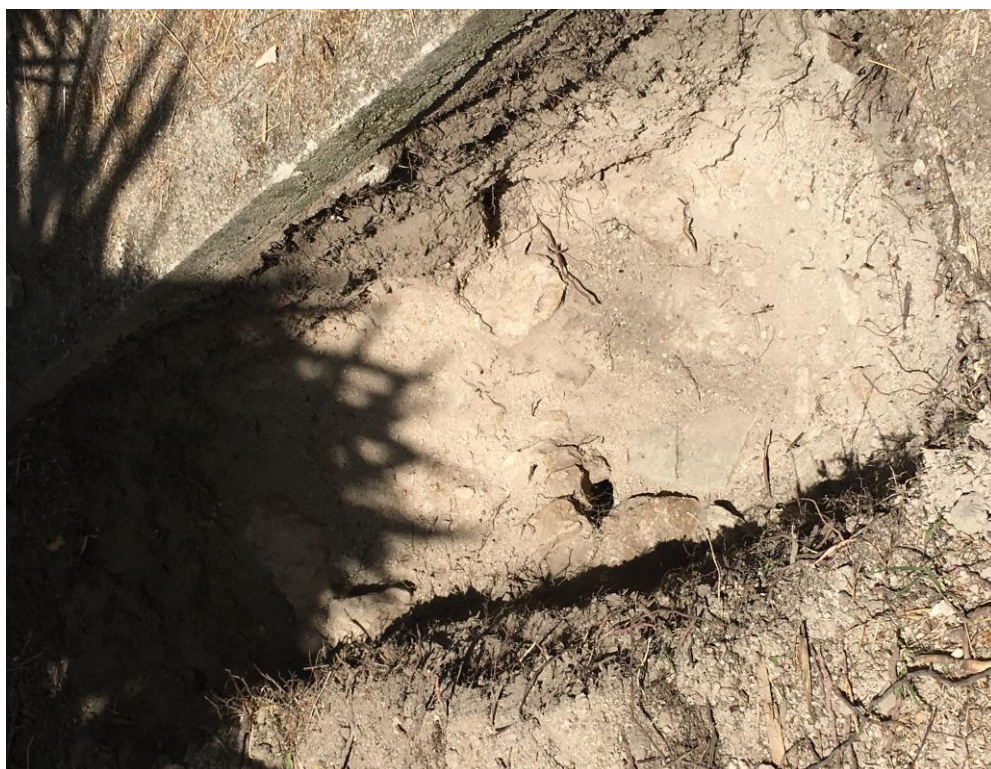
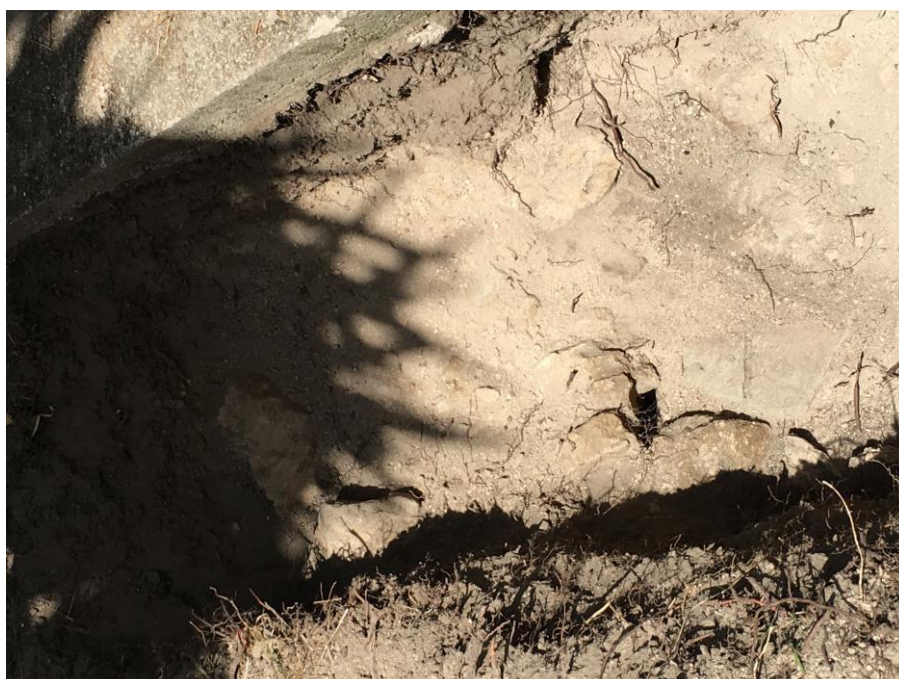
Dal saggio a NW oltre la soletta, di 130x60 cm e con una profondità di circa 60 cm, è emerso, dopo circa 30 cm di terreno da riporto, uno strato di ghiaietto al di sotto del quale elementi calcarei irregolari riconducibili ad un setto murario e che sembrerebbe in asse con quello del saggio II.

***Figura 21:  
saggio IV***

***Figura 22: saggio IV***

***Figura 23: saggio IV particolare strato ghiaia***

***Figura 24: saggio IV particolare setto murario***

***Figura 25: saggio IV***

***Figura 26: saggio IV***

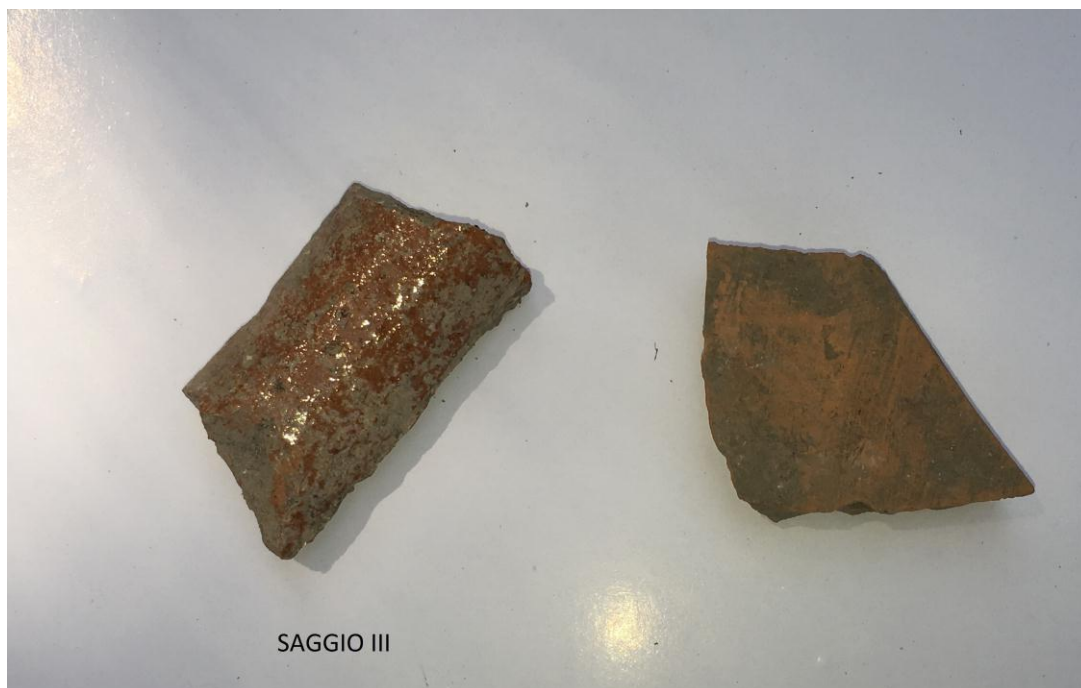
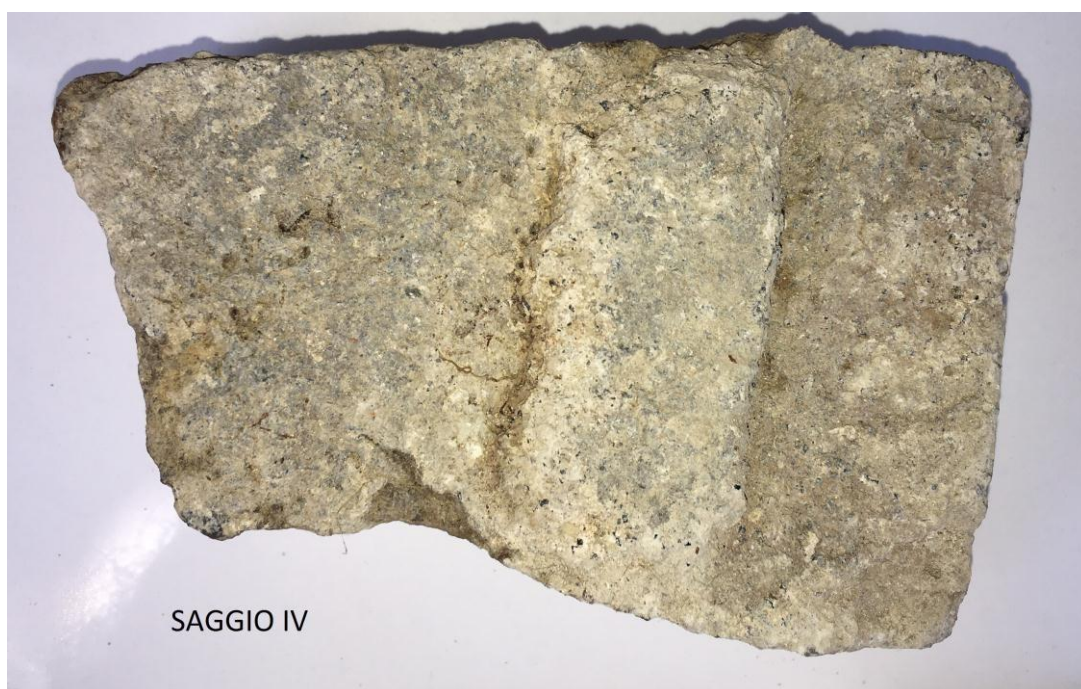
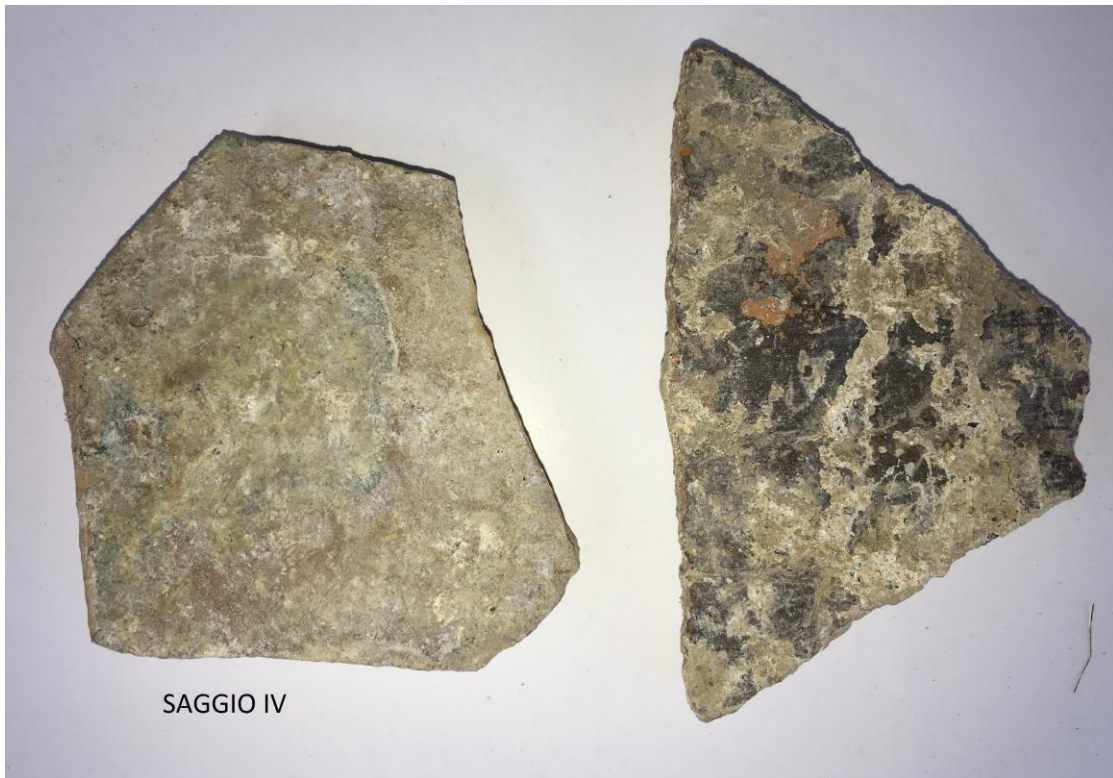
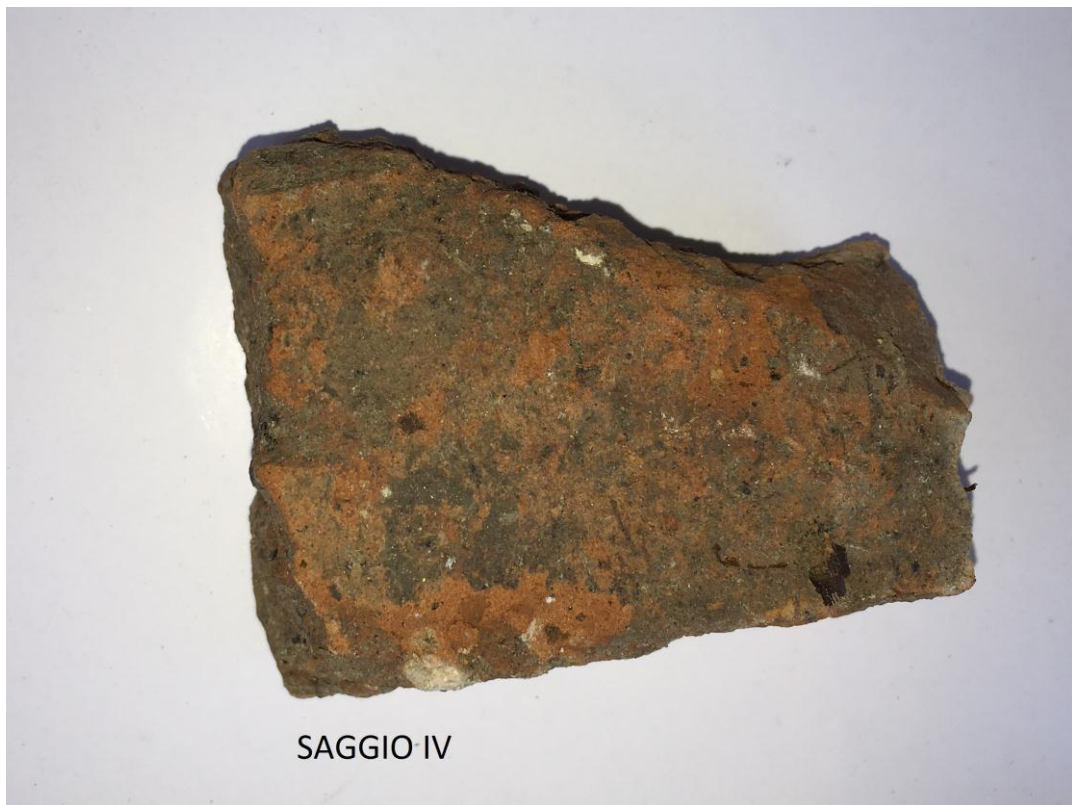
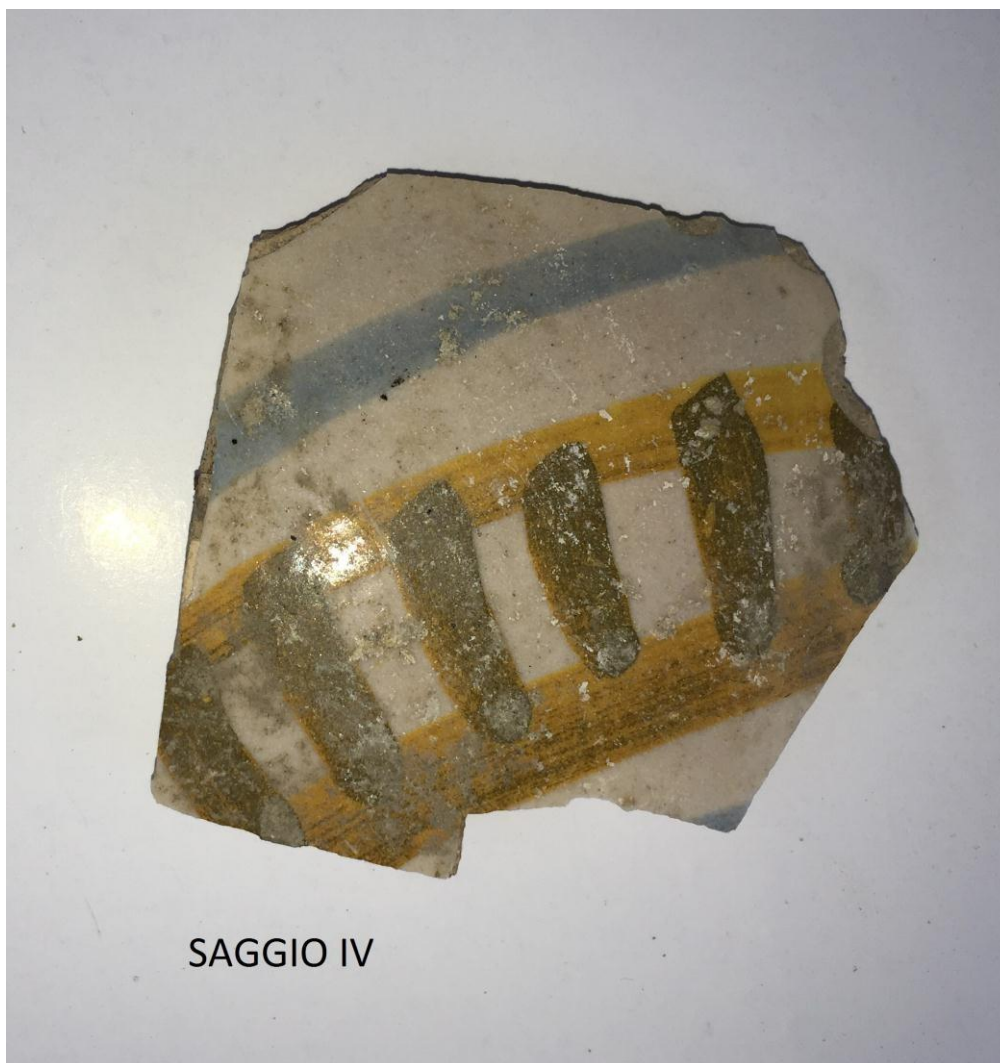
SAGGIO IV

***Figura 27-31: materiali dal terreno di riempimento***

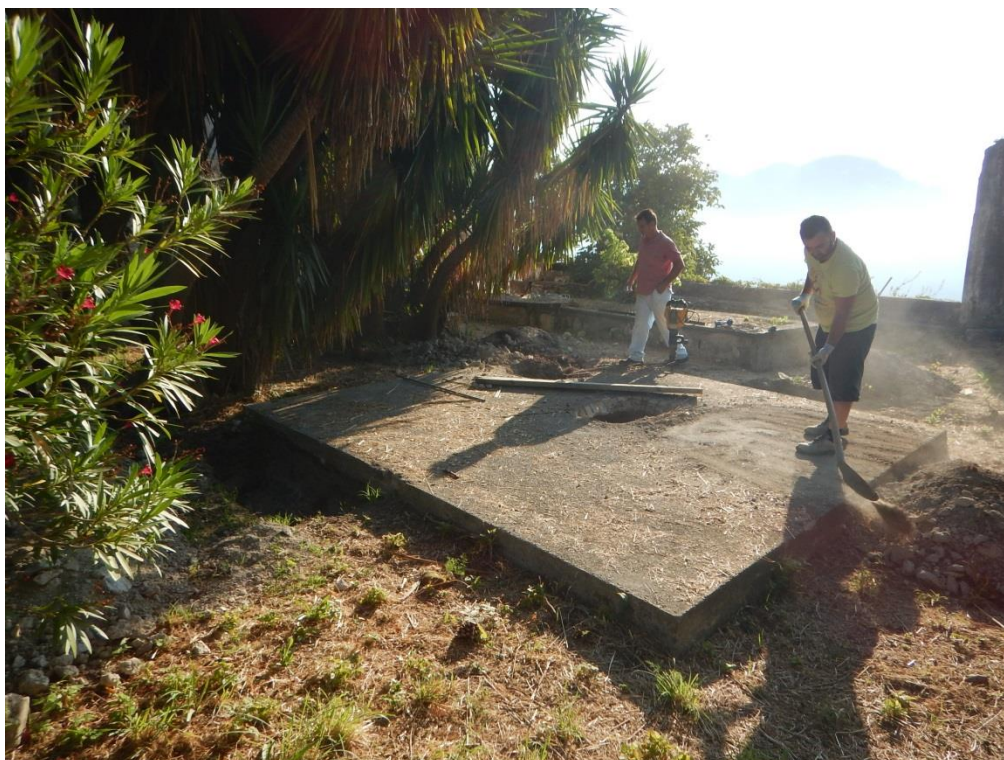
***Figura 32 Saggio del 3 agosto – Terrazzo SW soletta in cemento armato.***

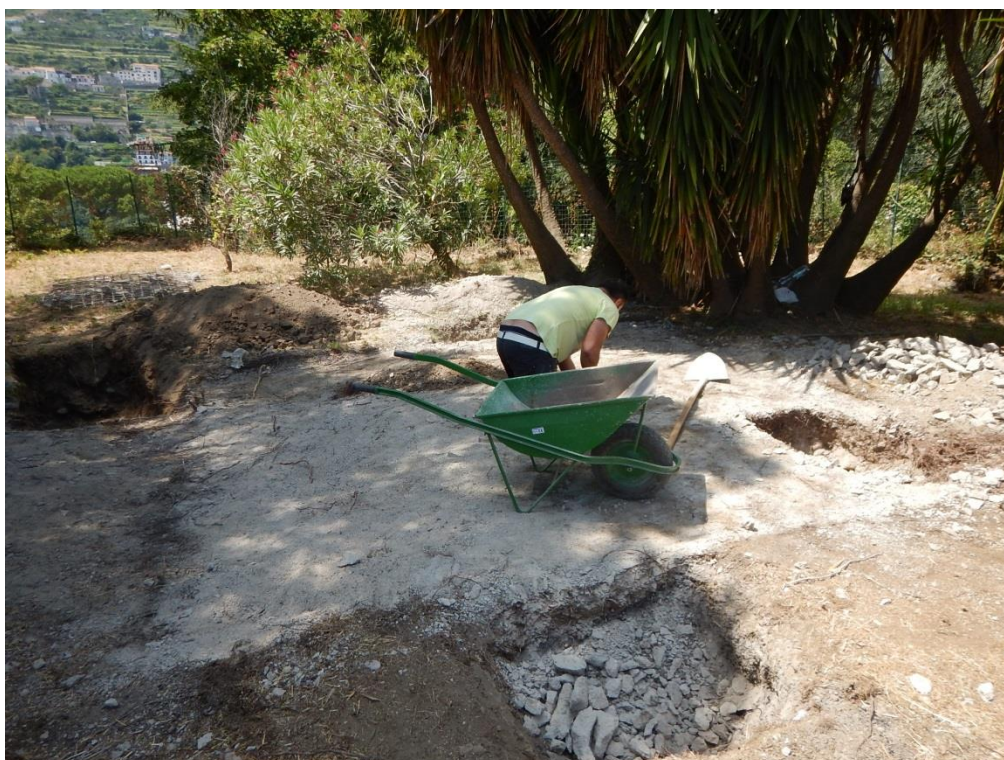
Dato per assunto che in quasi tutti i saggi non è stata riscontrata la presenza di nessuna struttura tranne che in due saggi (Saggio II e Saggio IV - rispettivamente al centro della soletta il primo e a NW oltre la soletta il secondo) dove è stato individuato un setto murario con andamento NW-SE costituito da elementi calcarei irregolari con tracce di calce, si è deciso di procedere con un approfondimento per chiarire l'origine e la funzione della struttura emersa. Prima di procedere con lo scavo si è preferito eliminare la soletta in cemento armato (**Fig. 32**) e procedere con la totale rimozione del materiale di risulta così da eseguire un unico intervento in estensione (**Fig. 33**).

***Figura 33 Saggio del 3 agosto – Terrazzo SW eliminazione della soletta in cemento armato***
