## RESTAURO CONSERVATIVO CON RISTRUTTURAZIONE ARCHITETTONICA DI "VILLA EPISCOPIO"

### PROGETTO ESECUTIVO LAVORI DI COMPLETAMENTO

Indagini archeologiche

Relazione e grafici - Indagini archeologiche  
effettuate in data Agosto 2016

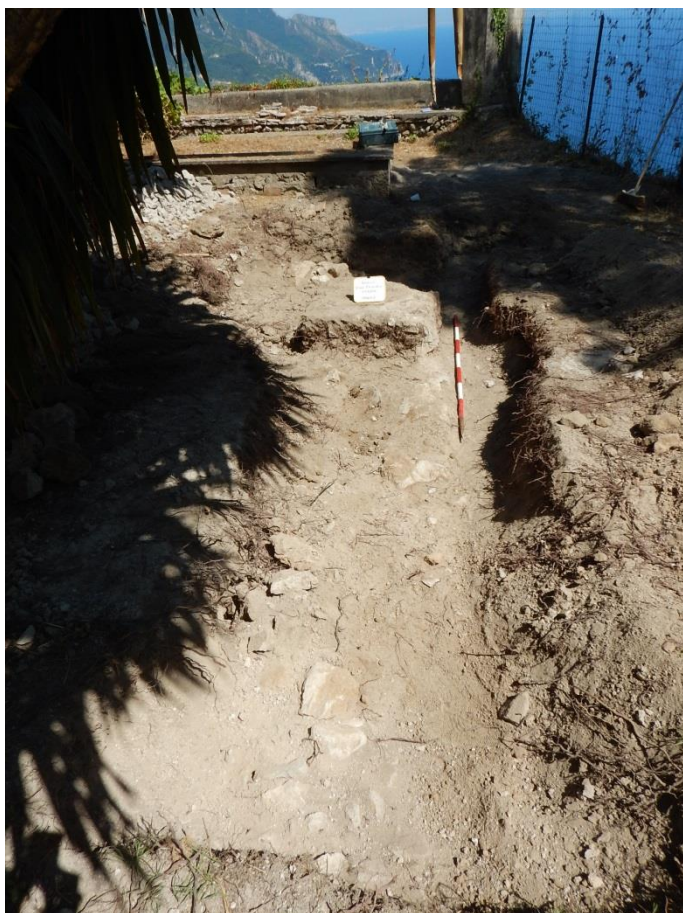
Per le indagini è stato realizzato un unico saggio di circa 1,60 x 4,60 m che comprendesse i precedenti saggi effettuati nella soletta di cemento e a ridosso di essa (**Fig. 34**).

Avviate le attività di scavo, fino a una profondità di 40 cm, è emerso un quadro del tutto sconvolto dall'intervento antropico moderno con materiale di riporto incoerente a matrice sabbiosa misto a una forte presenza di radici e materiali moderni.

***Figura 34 Saggio del 3 agosto – Terrazzo SW – Saggio V***

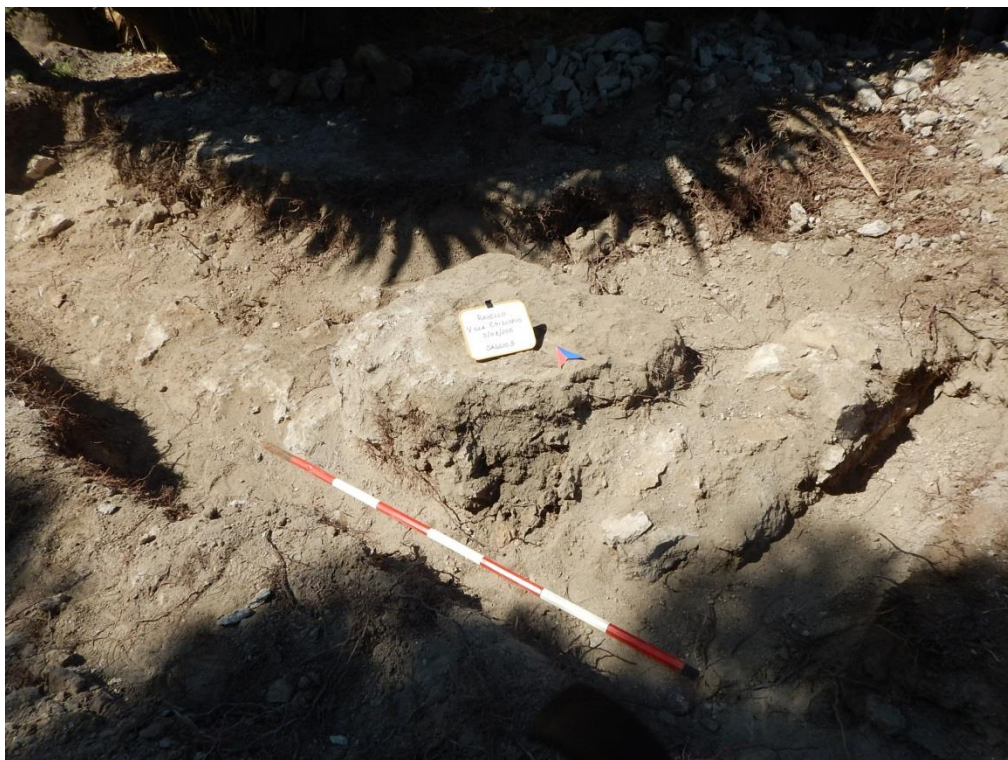
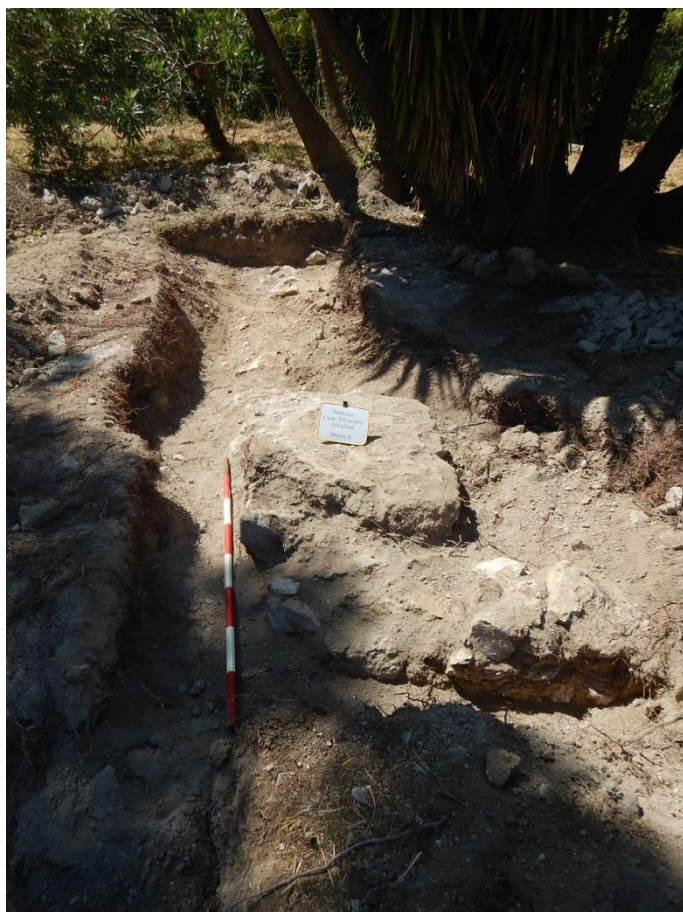
Continuando a scavare fino a una profondità di 60/70 cm è stato messo in evidenza il setto murario, costituito da elementi in calcare irregolari e con andamento NW, ed è stato individuato un nuovo setto murario con andamento NE anch'esso costituito da elementi calcarei irregolari con tracce di calce. Il primo setto murario si estendeva per circa 1,20 m e presentava uno spessore di circa 30 cm.

Il secondo setto murario si sviluppava per 1,30 m e presentava uno spessore, leggermente superiore, di circa 40 cm (**Figg. 35 e 36**).

Nella sezione E erano presenti numerosi elementi in calcare irregolari e slegati tra loro, forse parte dei setti murari rasati e ributtati, mentre la sezione W era caratterizzata dalla presenza di terreno di riporto misto a radici e materiali moderni.

Completate le indagini non è stato individuato nessun condotto di aereazione degli anni 60 funzionale alla galleria sottostante. I due setti murari sono, probabilmente, da attribuire a vecchi muri di contenimento/terrazzamento, forse rasati per allargare la terrazza verso W. Le indagini si sono svolte fino a circa 60/70 cm dal piano di calpestio non riscontrando altre strutture oltre a due setti murari. Va necessariamente segnalata, inoltre, la presenza di materiali di plastica fino a 50 cm di profondità.

***Figura 35 Saggio del 3 agosto – Terrazzo SW – Saggio V Setti murari***

***Figura 36 Saggio del 3 agosto – Terrazzo SW – Saggio V setti murari (particolare)***
