## REALIZZAZIONE DEL NUOVO SCIENCE CENTRE

## PROGETTO DI FATTIBILITA' TECNICO-ECONOMICA

**RELAZIONE TECNICA  
PARERE AGRONOMICO**

Integrazione alla “Relazione tecnica ai sensi dell’ordinanza sindacale 1243/2005 e dell’art. 57 della variante salvaguardia PRG del Comune di Napoli, a supporto del Ricollocamento dei volumi del Nuovo Science Centre” come da PG/2023/289656 del 04/04/2023

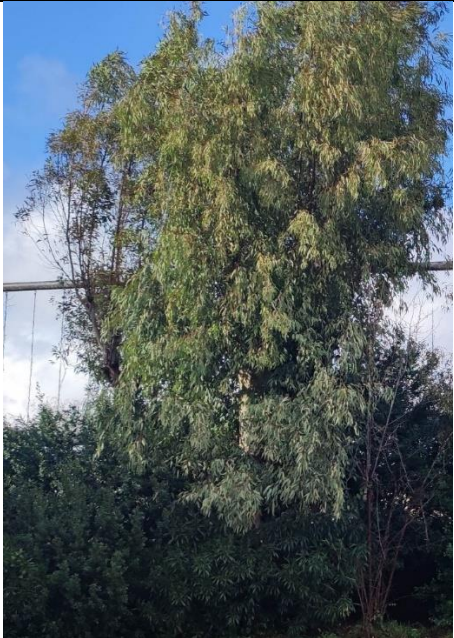
| Codice id. | <b>A1 A2</b> | |

| Stato vegetativo | <b>Mediocre</b> | |
| Collocazione | <b>Non idonea</b> | |

Esemplari capitozzati in maniera drastica da pochi anni, la velocità di crescita ha costretto i gestori a contenere chioma e fusto. La scellerata collocazione a ridosso del muro di cinta non fa altro che peggiorare le condizioni vegetative e di sicurezza, oltre a complicare la gestione del manto stradale.

L'eucalipto è una specie alloctona che è stata introdotta soprattutto per l'eccezionale velocità di crescita. Questa caratteristica lo rende complicato da gestire a causa dei frequenti interventi ad altezze considerevoli necessari alla gestione di questa essenza. Gli esemplari vanno rimossi in

quanto la collocazione rende impossibile la realizzazione del raccordo tra lo spazio denominato “Piazza Coroglio” e gli edifici preesistenti di Città della Scienza.

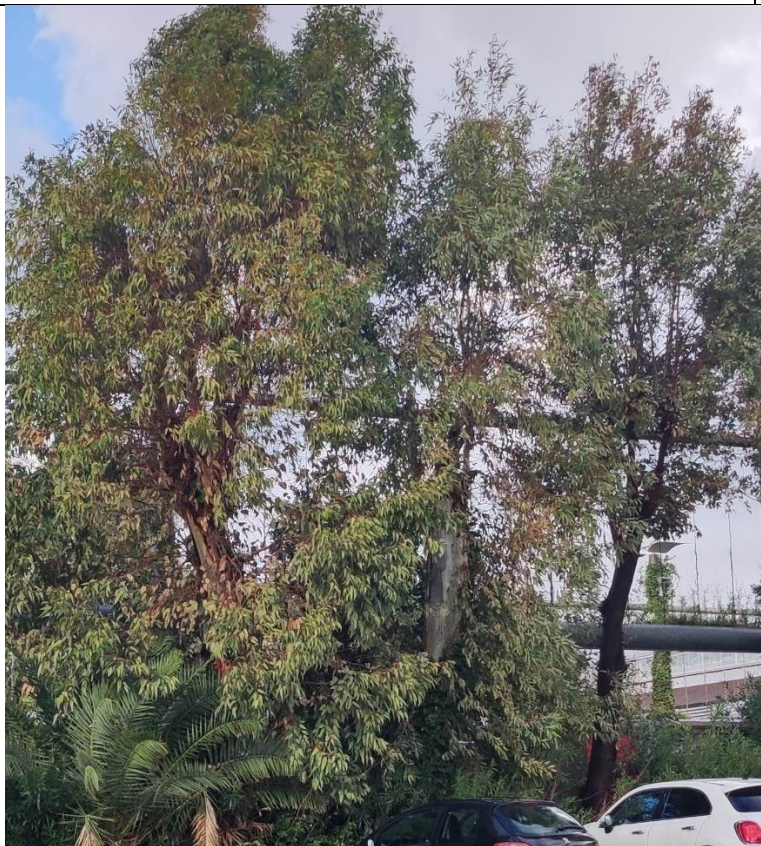
| Codice id. | A3 A4 A5 | |

| Stato vegetativo | Mediocre | |
| Collocazione | Non idonea | |

Esemplari capitozzati in maniera drastica da pochi anni, la velocità di crescita ha costretto i gestori a contenere chioma e fusto. La scellerata collocazione a ridosso del muro di cinta non fa altro che peggiorare le condizioni vegetative e di sicurezza, oltre a complicare la gestione del manto stradale.

L'eucalipto è una specie alloctona che è stata introdotta soprattutto per l'eccezionale velocità di crescita. Questa caratteristica lo rende complicato da gestire a causa dei frequenti interventi ad altezze considerevoli necessari alla gestione di questa essenza. Gli esemplari vanno rimossi in quanto la collocazione rende impossibile la realizzazione del raccordo tra lo spazio denominato "Piazza Coroglio" e gli edifici preesistenti di Città della Scienza.

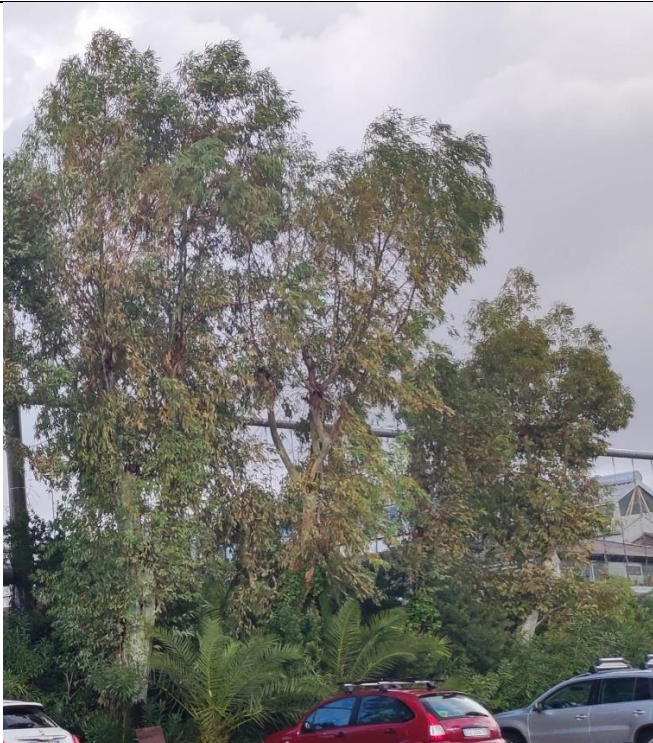
| Codice id. | A6 A7 A8 A9 A10 | |

| Stato vegetativo | Mediocre | |
| Collocazione | Non idonea | |

Esemplari capitozzati in maniera drastica da pochi anni, la velocità di crescita ha costretto i gestori a contenere chioma e fusto. La scellerata collocazione a ridosso del muro di cinta non fa altro che peggiorare le condizioni vegetative e di sicurezza, oltre a complicare la gestione del manto stradale.

L'eucalipto è una specie alloctona che è stata introdotta soprattutto per l'eccezionale velocità di crescita. Questa caratteristica lo rende complicato da gestire a causa dei frequenti interventi ad altezze considerevoli necessari alla gestione di questa essenza. Gli esemplari vanno rimossi in quanto la collocazione rende impossibile la realizzazione del verde previsto nel progetto, in particolare delle aiuole con essenze arbustive e gli esemplari di leccio, ulivo e acero previsti in corrispondenza del muro di cinta a Nord.

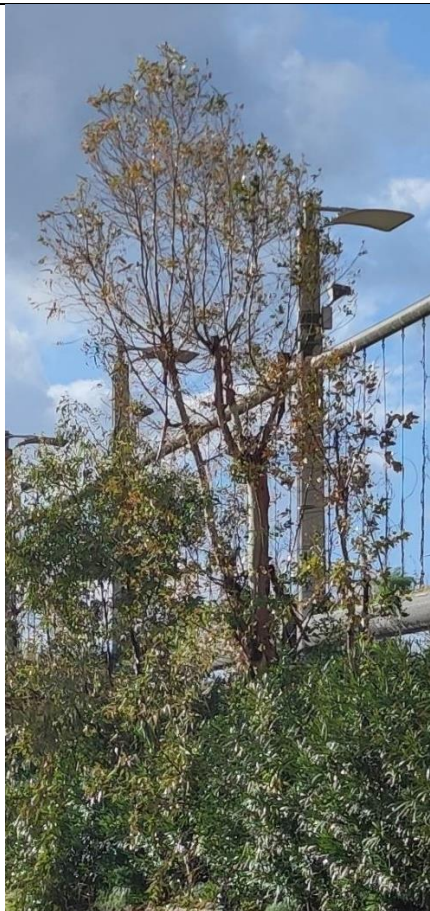
| Codice id. | A11 | |

| Stato vegetativo | Mediocre | |
| Collocazione | Non idonea | |

Giovane esemplare capitozzato in maniera drastica da pochi anni, la velocità di crescita ha costretto i gestori a contenere chioma e fusto. Vegetazione stentata. La scellerata collocazione a ridosso del muro di cinta non fa altro che peggiorare le condizioni vegetative e di sicurezza, oltre a complicare la gestione, oltre a complicare la gestione del manto stradale.

L'eucalipto è una specie alloctona che è stata introdotta soprattutto per l'eccezionale velocità di crescita. Questa caratteristica lo rende complicato da gestire a causa dei frequenti interventi ad

altezze considerevoli necessari alla gestione di questa essenza. L'esemplare va rimosso in quanto la collocazione rende impossibile la realizzazione del verde previsto nel progetto, in particolare delle aiuole con essenze arbustive e gli esemplari di leccio, ulivo e acero previsti in corrispondenza del muro di cinta a Nord. La sostituzione è da considerarsi migliorativa sia dal punto di vista qualitativo (migliore integrazione nel paesaggio e costi di gestione inferiori) che quantitativo.

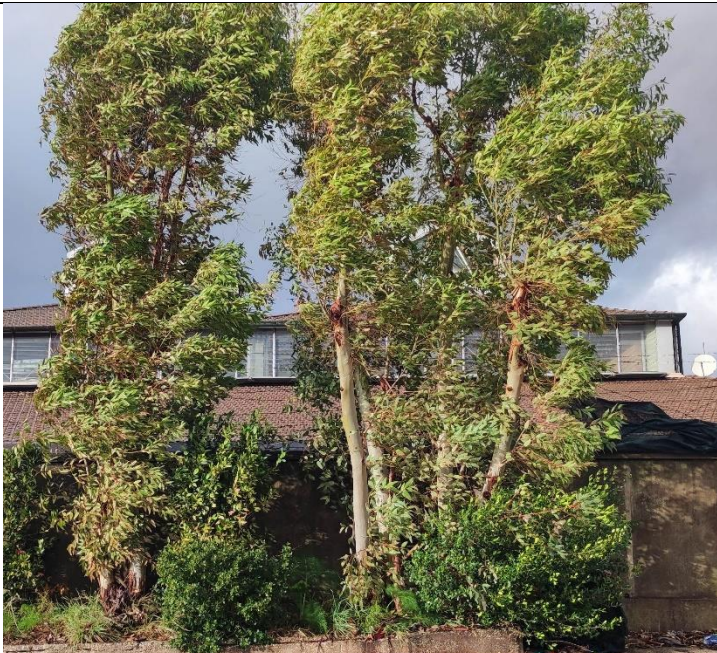
| Codice id. | A12 – gruppo A13 | |

| Stato vegetativo | Mediocre | |
| Collocazione | Non idonea | |

Cinque esemplari messi a dimora in uno spazio non sufficiente a garantire un corretto sviluppo, la velocità di crescita ha costretto i gestori a contenere chioma e fusto. La scellerata collocazione a ridosso del muro di cinta non fa altro che peggiorare le condizioni vegetative e di sicurezza, oltre a complicare la gestione del manto stradale.

Gli esemplari vanno rimossi in quanto la collocazione rende impossibile la realizzazione del verde previsto nel progetto, in particolare delle aiuole con essenze arbustive e gli esemplari di

leccio, ulivo e acero previsti in corrispondenza del muro di cinta a Nord. La sostituzione è da considerarsi migliorativa sia dal punto di vista qualitativo (migliore integrazione nel paesaggio e costi di gestione inferiori) che quantitativo.

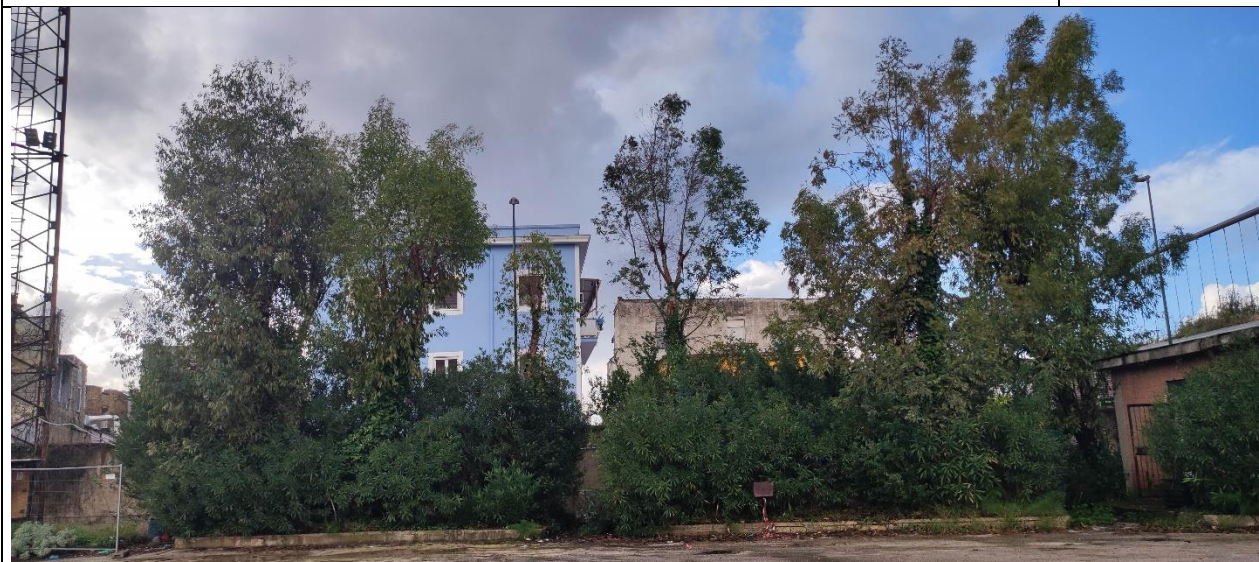
| Codice id. | <b>B1-B6</b> | |

| Stato vegetativo | <b>Mediocre</b> | |
| Collocazione | <b>Non idonea</b> | |

Esemplari capitozzati in maniera drastica da pochi anni, la velocità di crescita ha costretto i gestori a contenere chioma e fusto. La scellerata collocazione a ridosso del muro di cinta non fa altro che peggiorare le condizioni vegetative e di sicurezza, oltre a complicare la gestione del manto stradale. Sui fusti sono presenti carie in corrispondenza delle ferite di potatura

L'eucalipto è una specie alloctona che è stata introdotta soprattutto per l'eccezionale velocità di crescita. Questa caratteristica lo rende complicato da gestire a causa dei frequenti interventi ad altezze considerevoli necessari alla gestione di questa essenza. Gli esemplari vanno rimossi in quanto la collocazione rende impossibile la realizzazione del verde previsto nel progetto, in

particolare delle aiuole con essenze arbustive e gli esemplari di leccio, ulivo e acero previsti in corrispondenza del muro di cinta a Ovest. La sostituzione è da considerarsi migliorativa sia dal punto di vista qualitativo (migliore integrazione nel paesaggio e costi di gestione inferiori) che quantitativo.

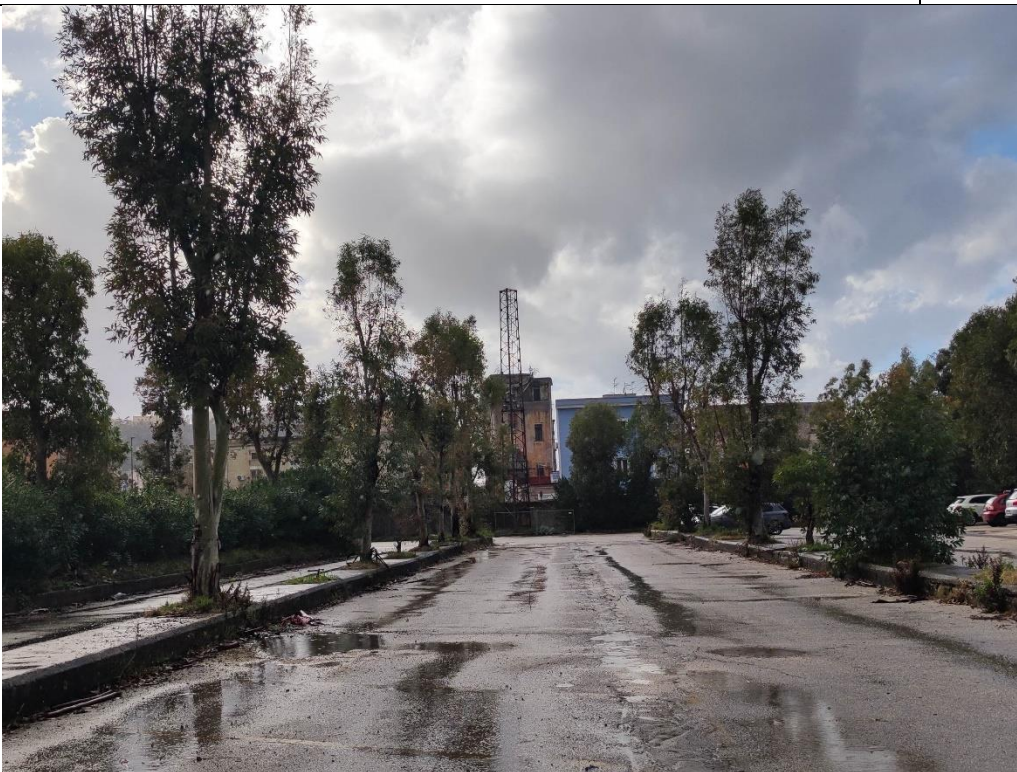
| Codice id. | <b>Gruppo C1- Gruppo C2</b> | |

| Stato vegetativo | <b>Mediocre</b> | |
| Collocazione | <b>Non idonea</b> | |

Esemplari alberi di modeste dimensioni (altezza 2-5 metri) e in uno stato fitosanitario non ottimale. Sui fusti sono presenti carie in corrispondenza delle ferite di potatura. L'oleandro ha forma arbustiva.

Gli esemplari vanno rimossi in quanto la collocazione rende impossibile la realizzazione del progetto, in particolare dell'edificio principale e delle opere a verde a Nord.

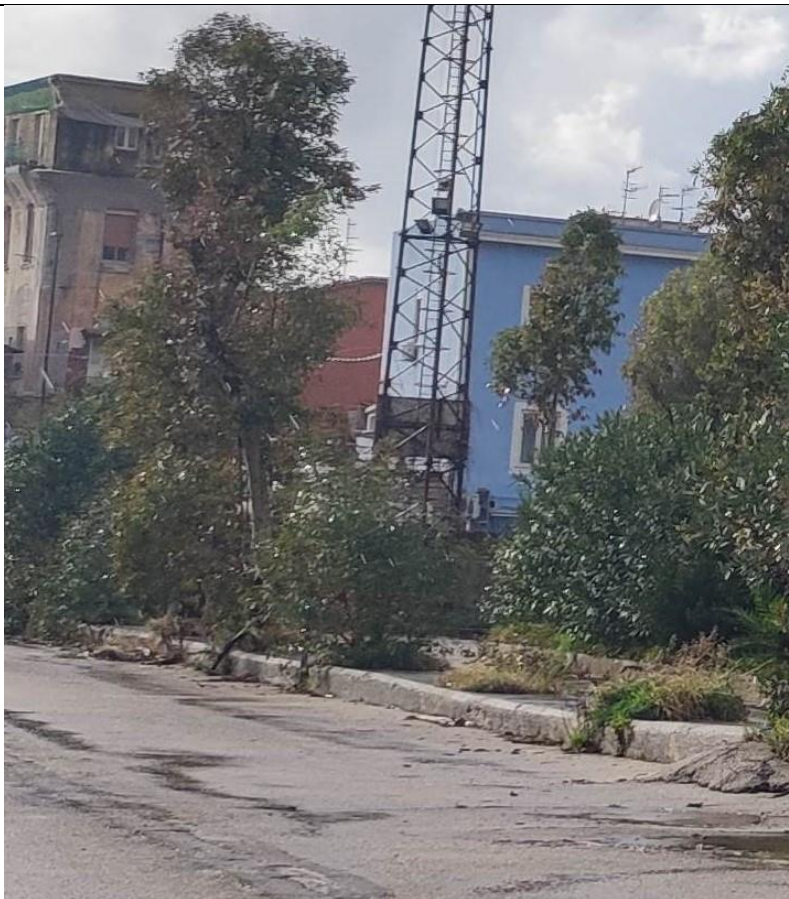
| Codice id. | C3 | |

| Stato vegetativo | <b>Mediocre</b> | |
| Collocazione | <b>Incompatibile con il fabbricato a realizzarsi</b> | |

Esemplari alberi di modeste dimensioni (altezza 2-5 metri) e in uno stato fitosanitario non ottimale. Sui fusti sono presenti carie in corrispondenza delle ferite di potatura

L'eucalipto è una specie alloctona che è stata introdotta soprattutto per l'eccezionale velocità di crescita. Questa caratteristica lo rende complicato da gestire a causa dei frequenti interventi ad altezze considerevoli necessari alla gestione di questa essenza. Gli esemplari vanno rimossi in quanto la collocazione rende impossibile la realizzazione del progetto, in particolare dell'edificio principale.

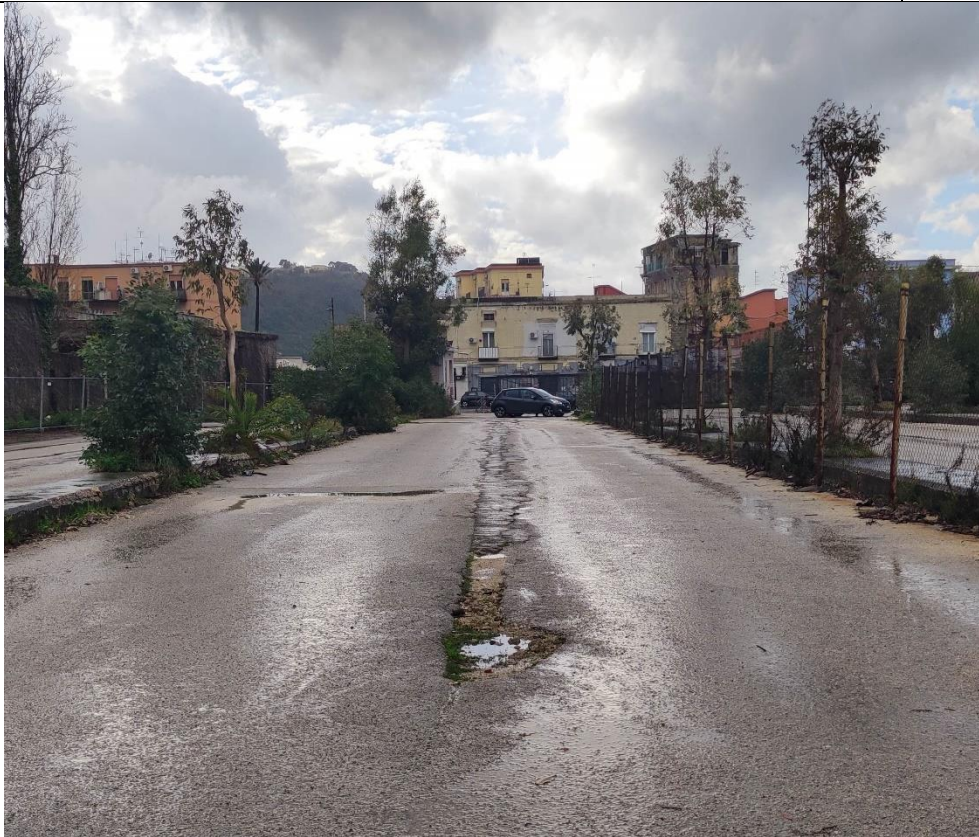
| Codice id. | C4-C5 | |

| Stato vegetativo | Mediocre | |
| Collocazione | Incompatibile con il fabbricato a realizzarsi | |

Esemplari alberi di modeste dimensioni (altezza 2-5 metri) e in uno stato fitosanitario non ottimale.

L'eucalipto è una specie alloctona che è stata introdotta soprattutto per l'eccezionale velocità di crescita. Questa caratteristica lo rende complicato da gestire a causa dei frequenti interventi ad altezze considerevoli necessari alla gestione di questa essenza. Gli esemplari vanno rimossi in quanto la collocazione rende impossibile la realizzazione del progetto, in particolare dell'edificio principale.

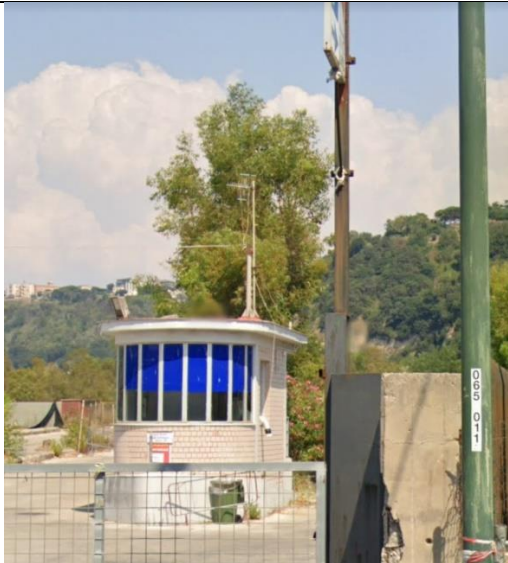
| Codice id. | C6 | |

| Stato vegetativo | Mediocre | |
| Collocazione | Incompatibile con il fabbricato a realizzarsi | |

Esemplare di modeste dimensioni (altezza 6 metri) e in uno stato fitosanitario non ottimale.

L'eucalipto è una specie alloctona che è stata introdotta soprattutto per l'eccezionale velocità di crescita. Questa caratteristica lo rende complicato da gestire a causa dei frequenti interventi ad altezze considerevoli necessari alla gestione di questa essenza. Va rimosso in quanto l'abbattimento del casotto danneggerebbe drasticamente tronco e radici oltre ad essere di intralcio alla realizzazione del progetto, in particolare dell'edificio principale e dei passaggi ad Ovest.

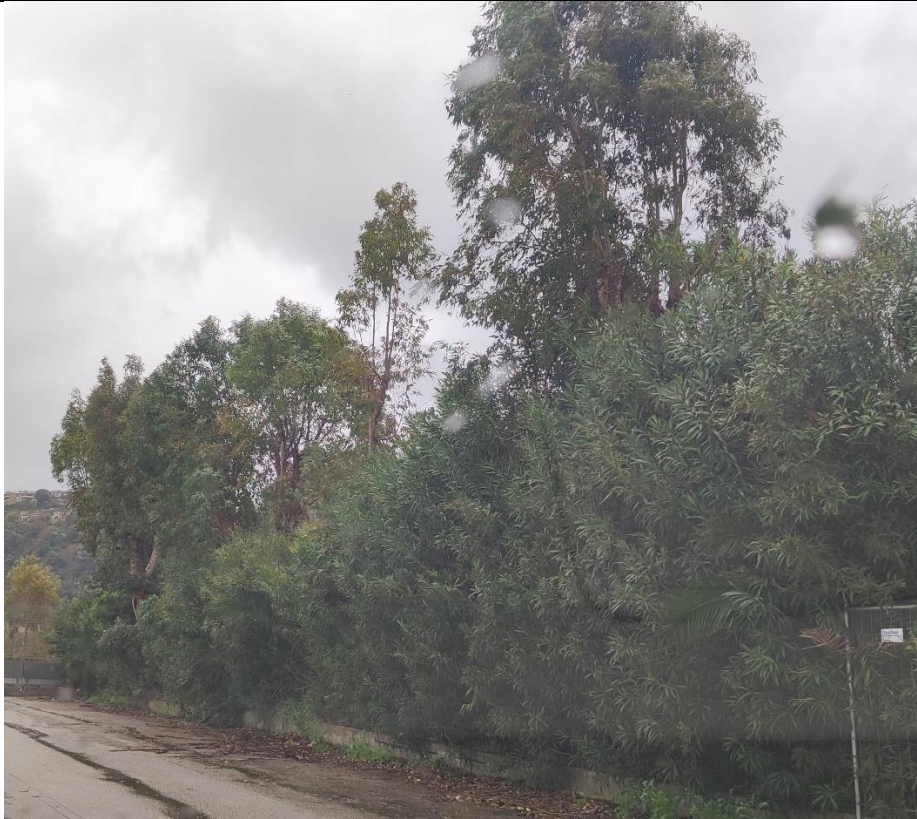
| Codice id. | <b>D1-D5</b> | |

| Stato vegetativo | <b>Discreto</b> | |
| Collocazione | <b>Compatibile</b> | |

Esemplari alberi di discrete dimensioni (altezza 8-10,5 metri) e in uno stato fitosanitario discreto. La vigoria della specie nel caso è stata contenuta in maniera adeguata, gli interventi di potatura hanno alleggerito la chioma degli esemplari del filare contenendo il rischio e preservando la capacità ombreggiante. Considerato che l'area verrà occupata da suolo inerbito

e suolo inerbito carrabile - griglia salvaprato (cfr. AR.A.04 PLANIMETRIA DELLE SISTEMAZIONI ESTERNE), si è optato per la conservazione di tutti gli esemplari ad alto fusto del filare.

Gli alberi sono a dimora in un'aiuola munita di cordolo in cemento che la separa dal manto d'asfalto del parcheggio. I lavori di rimozione di cordolo e pavimentazione stradale, per una distanza di due metri dai fusti, dovranno limitarsi ai primi 20cm di suolo al di sotto del materiale che li costituisce, la ditta esecutrice dovrà inoltre avere cura di non danneggiare i fusti degli alberi durante le manovre con i mezzi meccanici e durante la rimozione degli oleandri.
