Individuazione delle opere da sottoporre a restauro artistico OS2.A - "Superfici decorate di beni immobili del patrimonio culturale e beni culturali mobili di interesse"

RESTAURO CONSERVATIVO CON RISTRUTTURAZIONE
ARCHITETTONICA DI "VILLA EPISCOPIO"
PROGETTO ESECUTIVO
LAVORI DI COMPLETAMENTO

3. RESTAURI ARTISTICI

OGGETTO: **ELEMENTI ARCHITETTONICI LAPIDEI** **Camino in pietra, Bassorilievo e Nicchia (q 0.00)** **Camino in pietra (q 0.00)** **Camino in pietra (q 0.00)**	**Elaborato:**	**N° : 17**	**SRA.E.06**
	Scala:	-	
Committente: Regione Campania	**Data:**	Ottobre 2016	
Responsabile Unico del Procedimento: Dott.Giuseppe d'Ernco	**Aggiornamento:**		
Direttore dei lavori: Arch. Francesco D'Agostino	**Revisione:**	REV.01	
Coordinatore per la sicurezza in fase di esecuzione: Arch. Francesco D'Agostino	**File :**	SRA.E.06.dwg

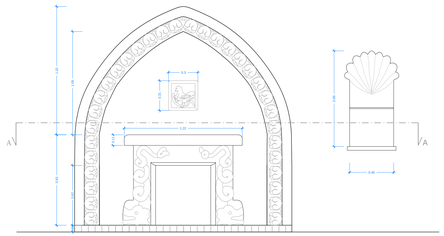
Pianta camino in pietra - scala 1:20

Descrizione:
Camino in pietra composto da due cornici: di coronamento con arco foggiat gotiche scolpito con elementi di gusto floreale; di cornice alla camera di fuoco scolpito con figure rappresentanti animali fantastici.

Al di sopra del camino è posto un bassorilievo in pietra di dimensione quadrata rappresentante aquila e serpente.

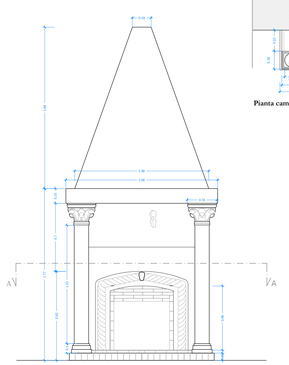
Prospetto camino in pietra - scala 1:20

Descrizione:
Camino con elementi in pietra ed elementi di spoglio in marmo (colonne) e trabeazione in pietra.
La camera di fuoco del camino è realizzata in mattoni refrattari.
