| | <b>Indagini strutturali</b> | | | | | | | | | | | | | | | |

**APPARTAMENTO**  
**UBICATO AL PIANO I DI UN PALAZZO RESIDENZIALE SITO A NAPOLI -**  
**PIAZZA SANTA MARIA DEGLI ANGELI N. 1**

**PROGETTO PER LA REALIZZAZIONE DELLA BIBLIOTECA DELL'ISTITUTO**  
**ITALIANO PER GLI STUDI FILOSOFICI**

**Indagini sui solai lignei di copertura**

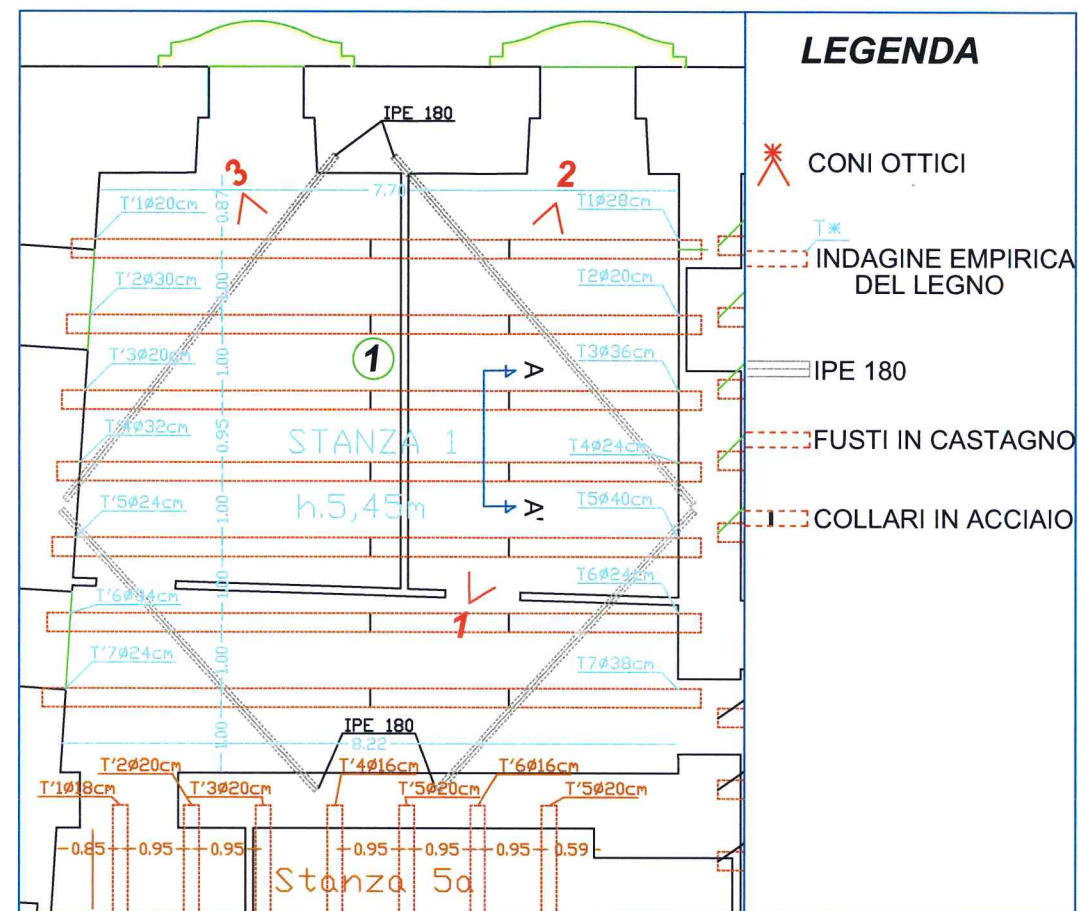
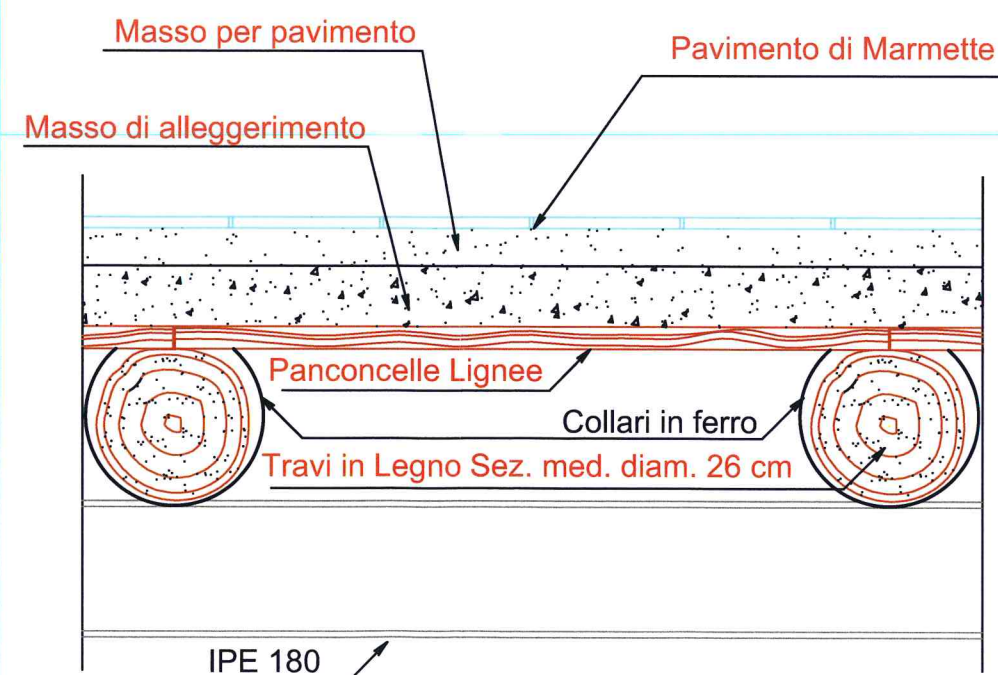
## AMBIENTE 1 SCALA 1:10

Punti critici rilevati : Cretti da ritiro fusti T1, T2, T6 e T7; lesione tagliente in senso orizzontale fusto T2 in prossimità di nodi; Arcuatura in mezzeria fusto T3; fibre in torsioni lungo l'asse longitudinale fusto T1; Piccole sconnessioni di valere (orditura secondaria) in alcune zone del pacchetto solaio;

Cretti da ritiro fusti T1, T2, T6 e T7; lesione tagliente in senso orizzontale fusto T2 in prossimità di nodi; Arcuatura in mezzeria fusto T3; fibre in torsioni lungo l'asse longitudinale fusto T1; piccole sconnessioni di valore (orditura secondaria) in alcune zone del pacchetto solaio.

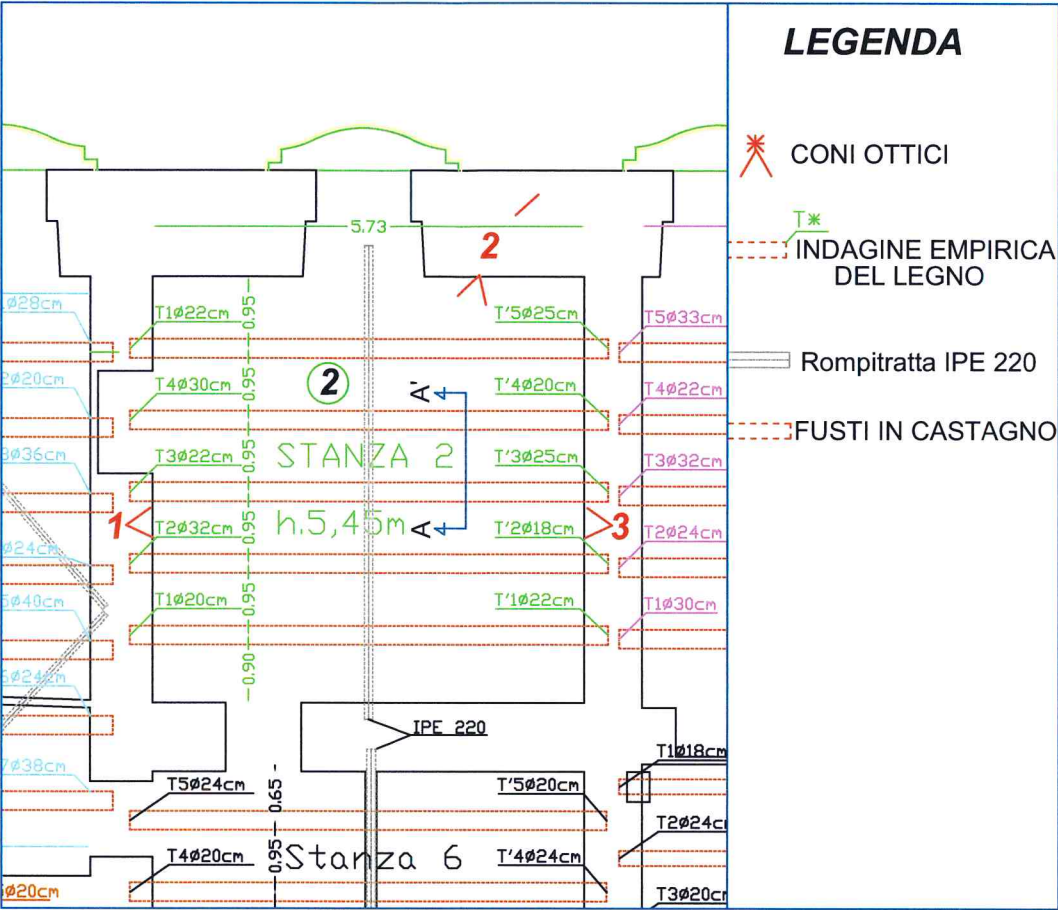
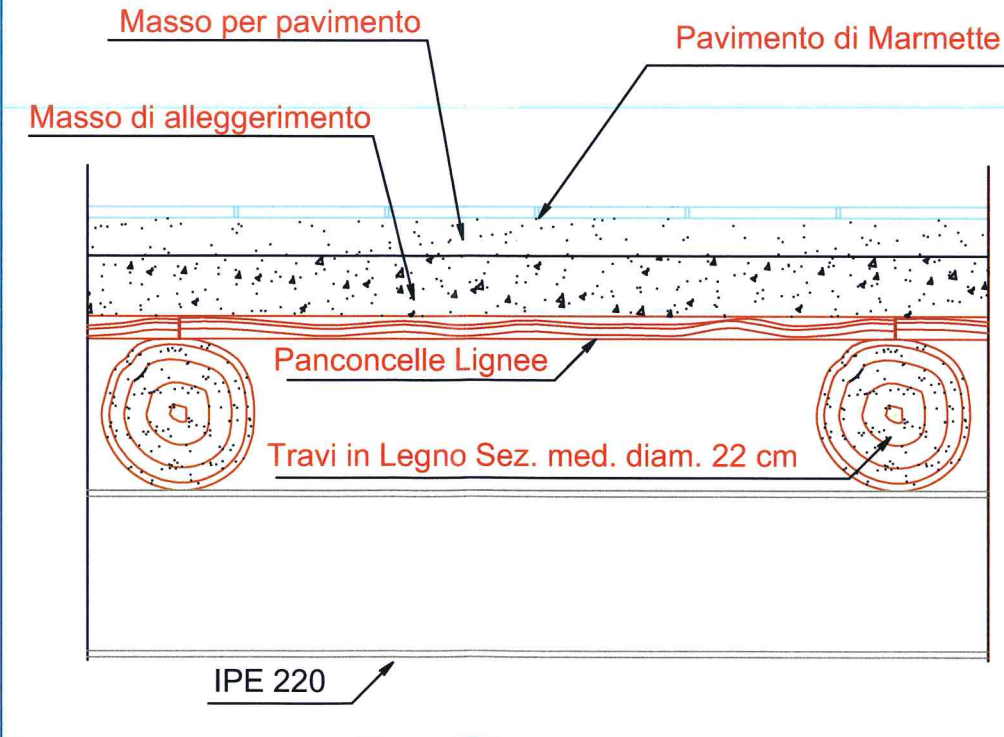
AMBIENTE 2 SCALA 1:10

Punti critici rilevati: Cretti da ritiro fusti T1, T2, T3, T4 e T5; fibre in torsioni lungo l'asse longitudinale fusti T4 e T5; fusto T2 alquanto svergolato.

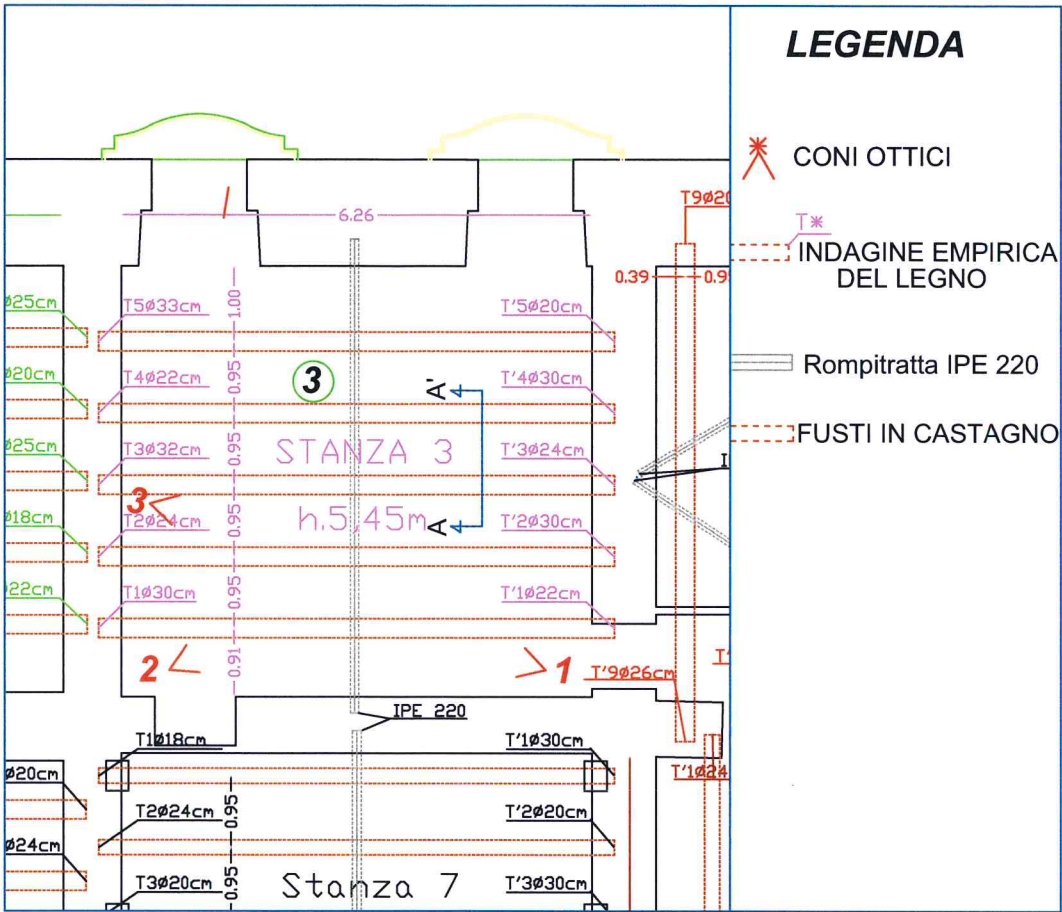
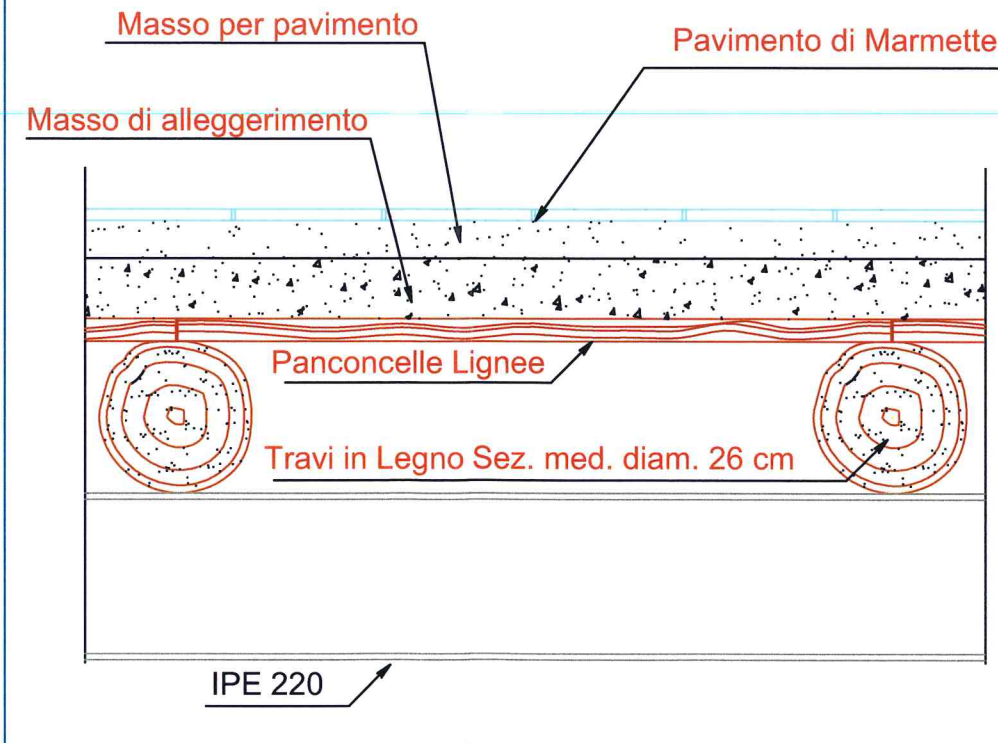
AMBIENTE 3 SCALA 1:10

Punti critici rilevati: Cretti da ritiro fusti T1, T4 e T5; fusto T2 presenta una lesione orizzontale per quasi tutta la lunghezza;

Cretti da ritiro fusti T1, T4 e T5; fusto T2 presenta una lesione orizzontale per quasi tutta la lunghezza;

Il solaio a meno del fusto T2, che necessita di un intervento adeguato di cucitura della lesione, presenta comunque la buona tenuta ed ermeticità di tutto il pacchetto costituente l'orizzontamento.

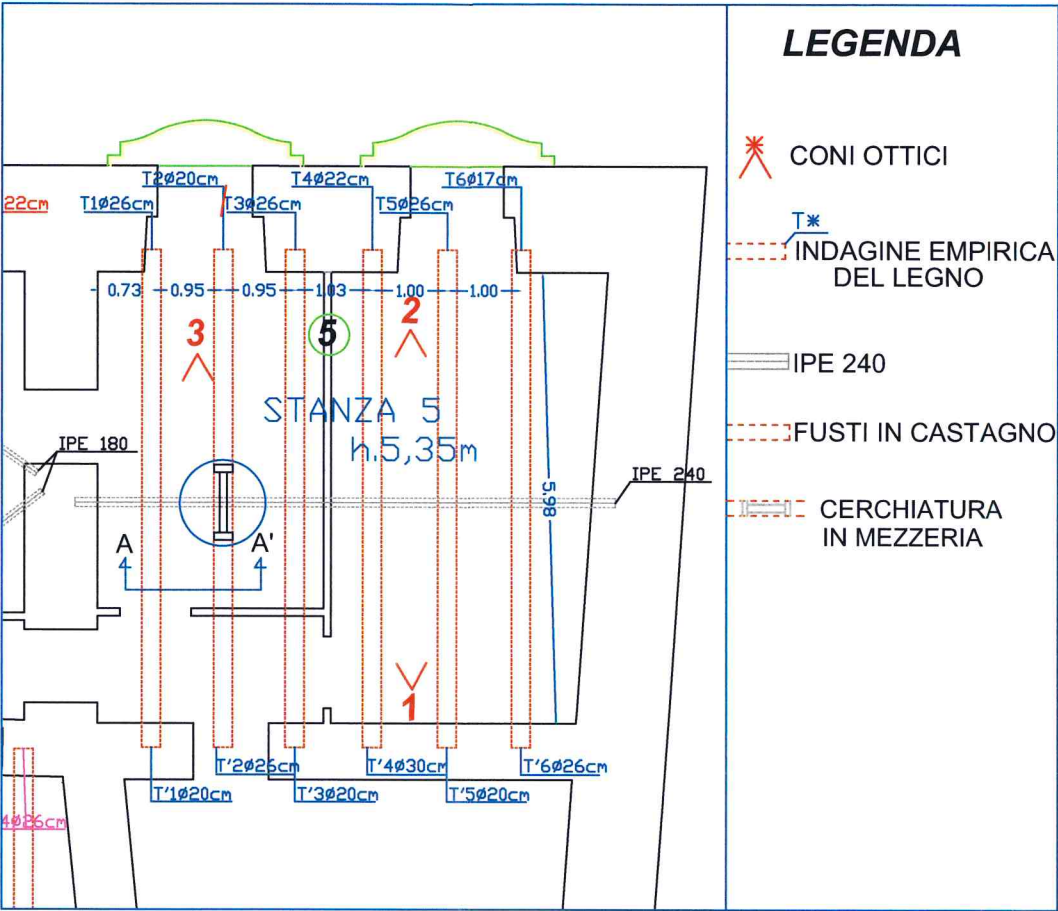
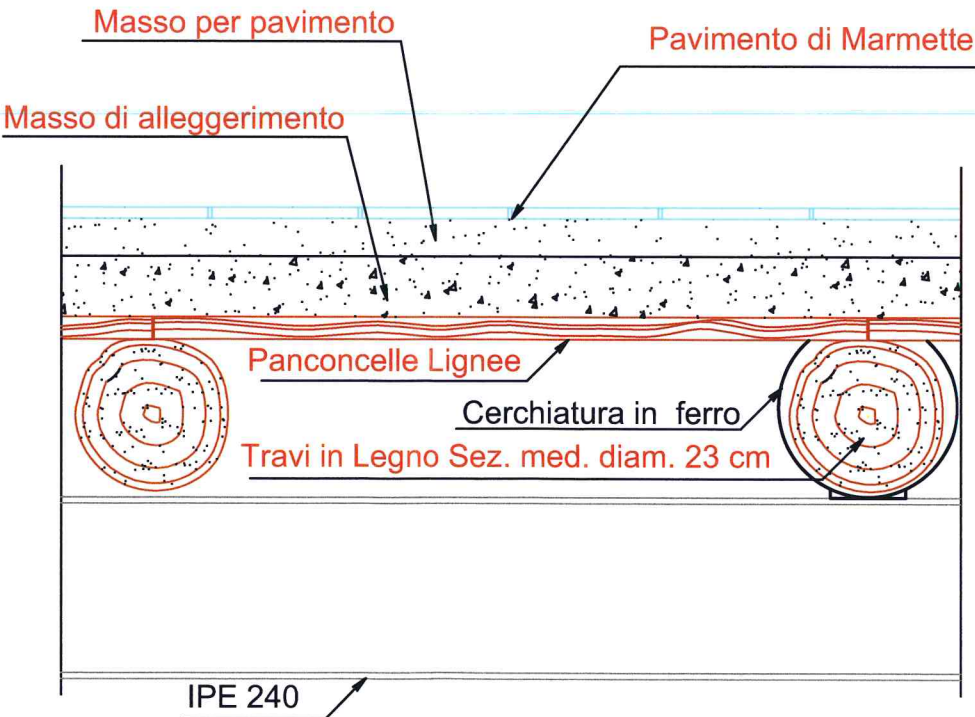
AMBIENTE 5 SCALA 1:10

Punti critici: Presenza di escrementi di termiti su fusti e panconcelli; cretti da ritiro lungo i fusti; fusto T5 presenta in mezzzeria una cerchiatura in ferro per rinforzo di una lesione in mezzzeria in prossimità di un nodo.

L'attacco delle termiti (non più in atto) è da ascrivere con ogni probabilità, alla presenza di umidità all'interno delle vecchie controsoffittature, causa infiltrazione d'acqua proveniente dal piano superiore (visto le tracce che si evidenziano sulle carte che rivestono alcuni fusti).

Presenza di escrementi di termiti su fusti e panconcelli; cretti da ritiro lungo i fusti; fusto T5 presenta in mezzeria una cerchiatura in ferro (lesione sul nodo).

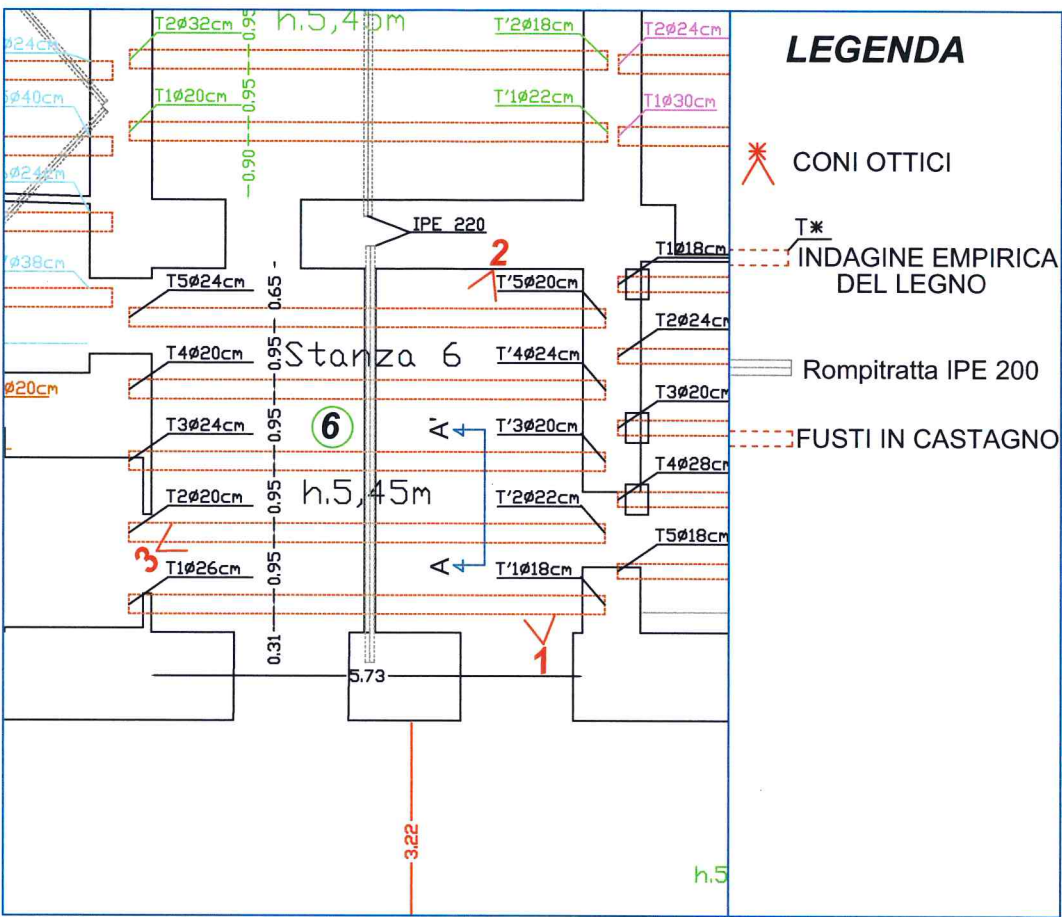
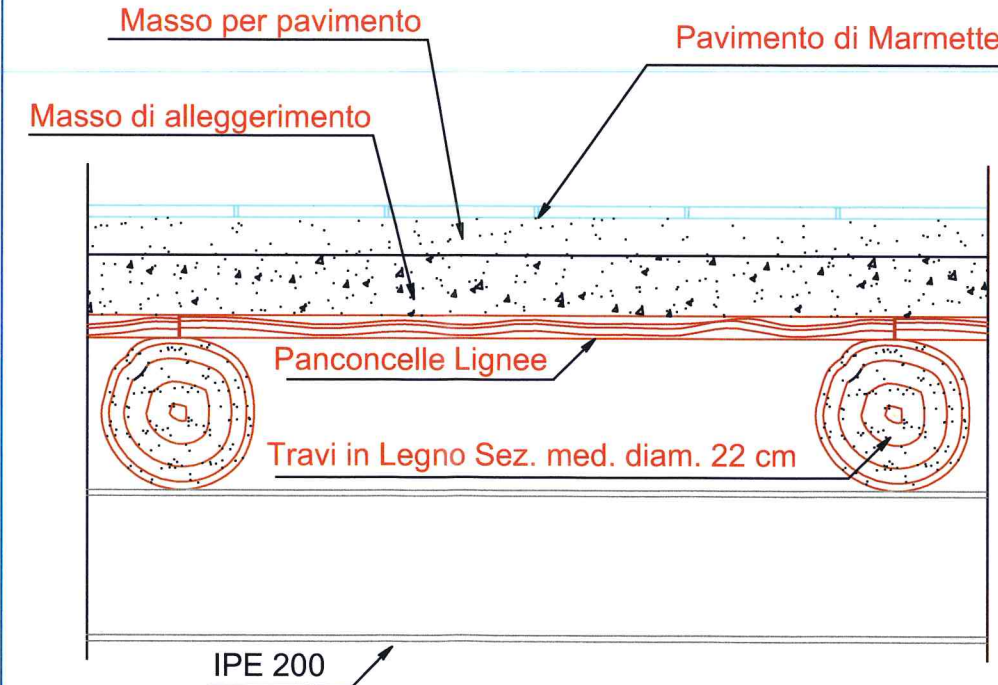
AMBIENTE 6 SCALA 1:10

Presenza di cretti da ritiro lungo tutti i fusti; fusti T4 e T5 presentano fibre lungo l'asse longitudinali in torsione.

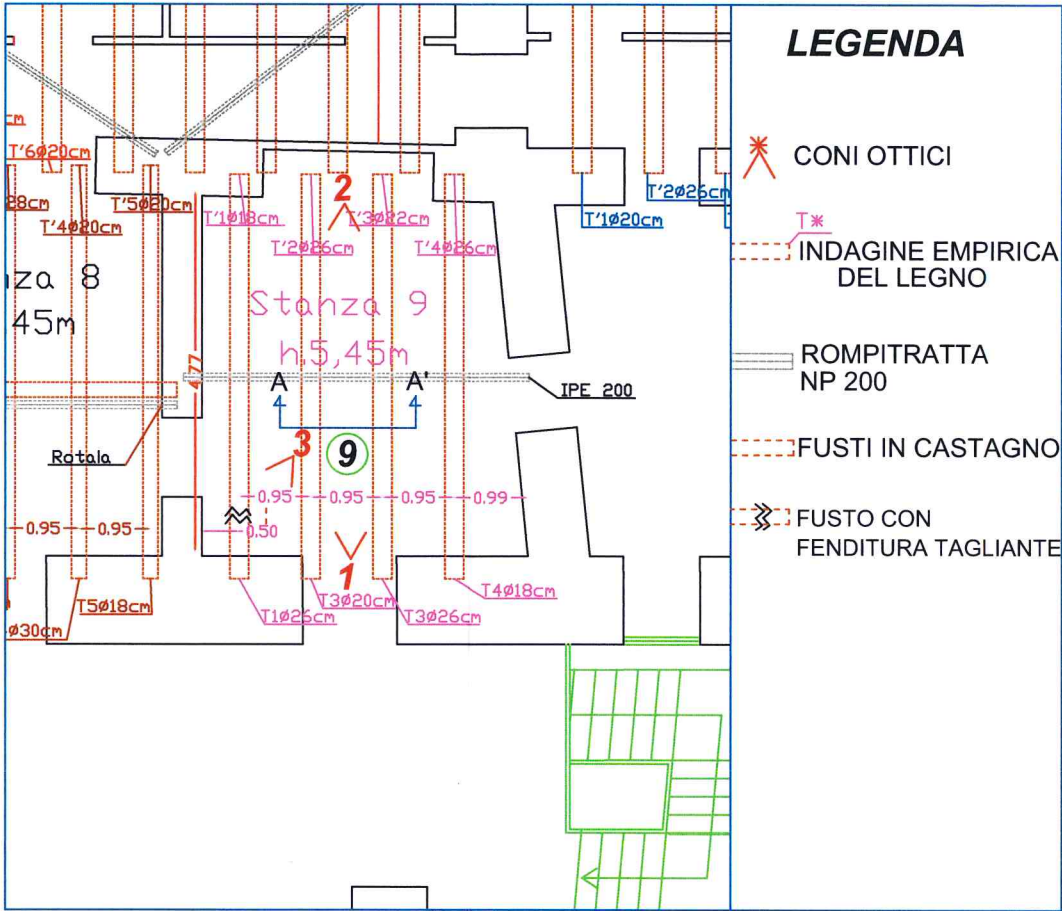
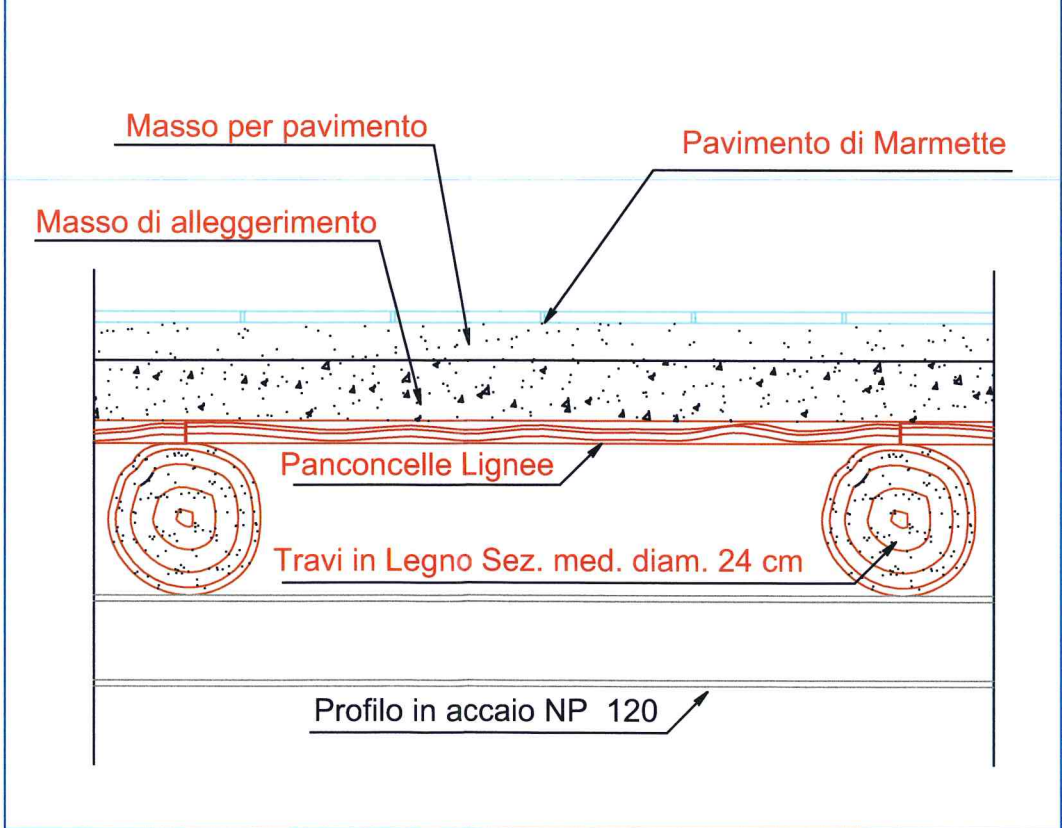
AMBIENTE 9 SCALA 1:10

**DEGRADO RILEVATO:**  
Fusto T1 con fenditura tagliente dall'appoggio T'1 alla mezzeria; fusti T2 e T3 svergolati; fusto T4 arcuato e con fibre longitudinali in torsione; cretti da ritiro lungo i fusti.
