RESTAURO CONSERVATIVO CON RISTRUTTURAZIONE

ARCHITETTONICA DI "VILLA EPISCOPIO"

PROGETTO ESECUTIVO

| <b>OGGETTO:</b><br>Repertorio degli interventi di restauro artistico<br>Stato attuale/interventi | <b>Elaborato:</b> | <b>N° : 12</b> | <b>SRA.E.01</b> |

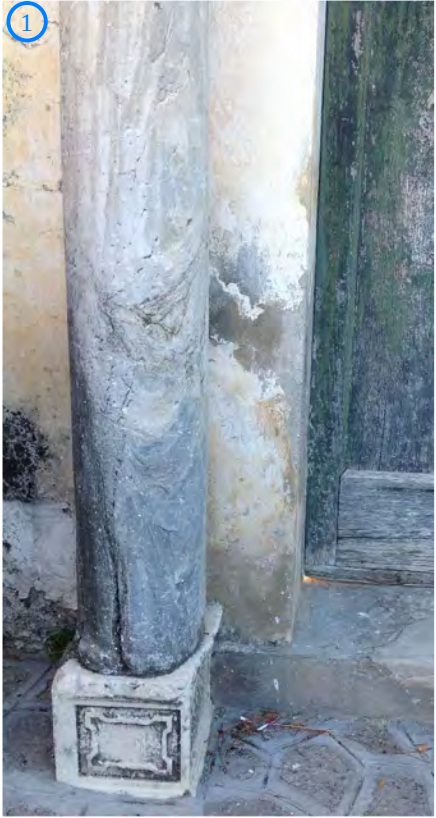
Fig.02. Portale in pietra, particolare colonna

1) Colonna in marmo interessata da fenomeni di esfoliazione, di perdita localizzata di elementi lapidei (peeling), spaccatura basamentale, profonda erosione.

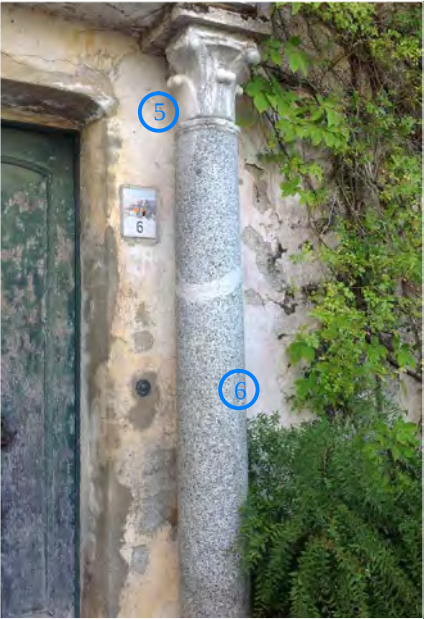
Fig.04. Portale in pietra, particolare colonna

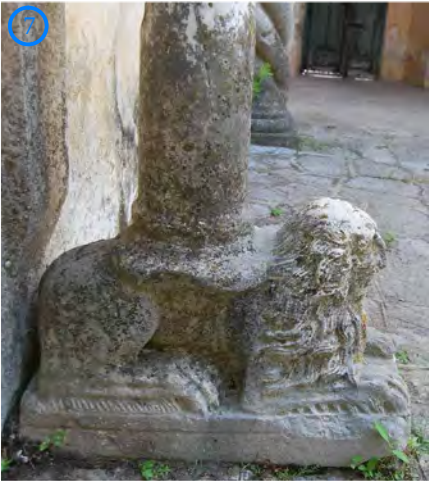
Fig.03. Foto portale d'ingresso, particolare basamento

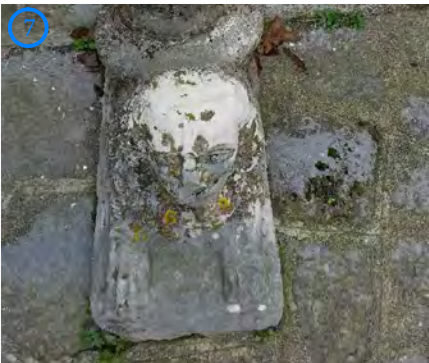
Fig.05. Foto portale d'ingresso, particolare basamento

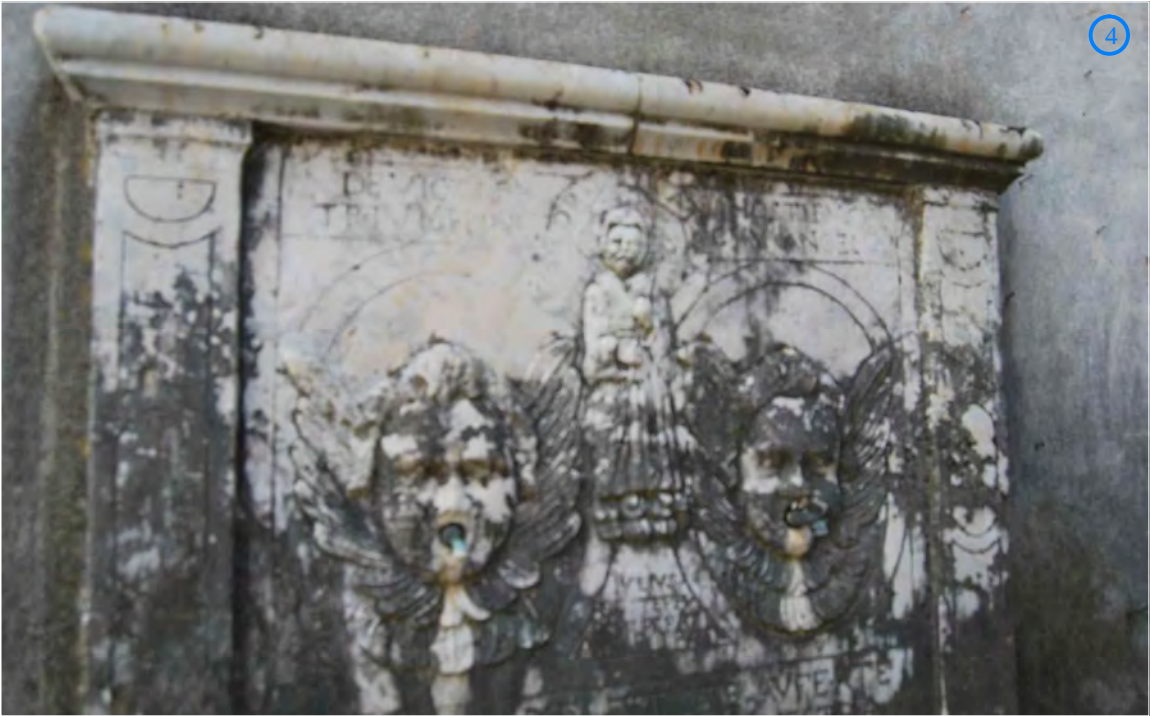
Fig.03. Foto prospetto corte nord, particolare fontana in marmo

- Bassorilievo in pietra  
Disaggregazione saccaroide; distacco superficiale di cristalli costitutivi del marmo; presenza di croste nere.
- Fontana in marmo  
Degrado diffuso costituito da fenomeni di erosione aggravati da presenza di elementi organici (muschi, licheni, vegetazione e croste nere).
  - Vasca  
Elemento monoblocco con degrado diffuso come individuato nell'elemento verticale.
  - Parti basamentali  
Elementi fortemente degrtadati per la presenza di fenomeni di erosione, elementi organici e croste nere.
- Cornice sottogronda in pietra  
Elemento lapideo con intera superficie interessata da fenomeni erosivi e di alveolizzazione.  
Sono presenti altresì elementi di natura organica (muschi).

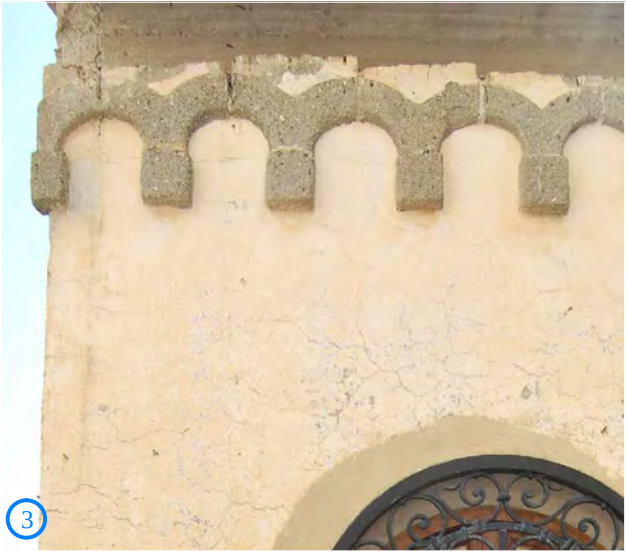
Fig.04. Foto prospetto corte nord, particolare cornice

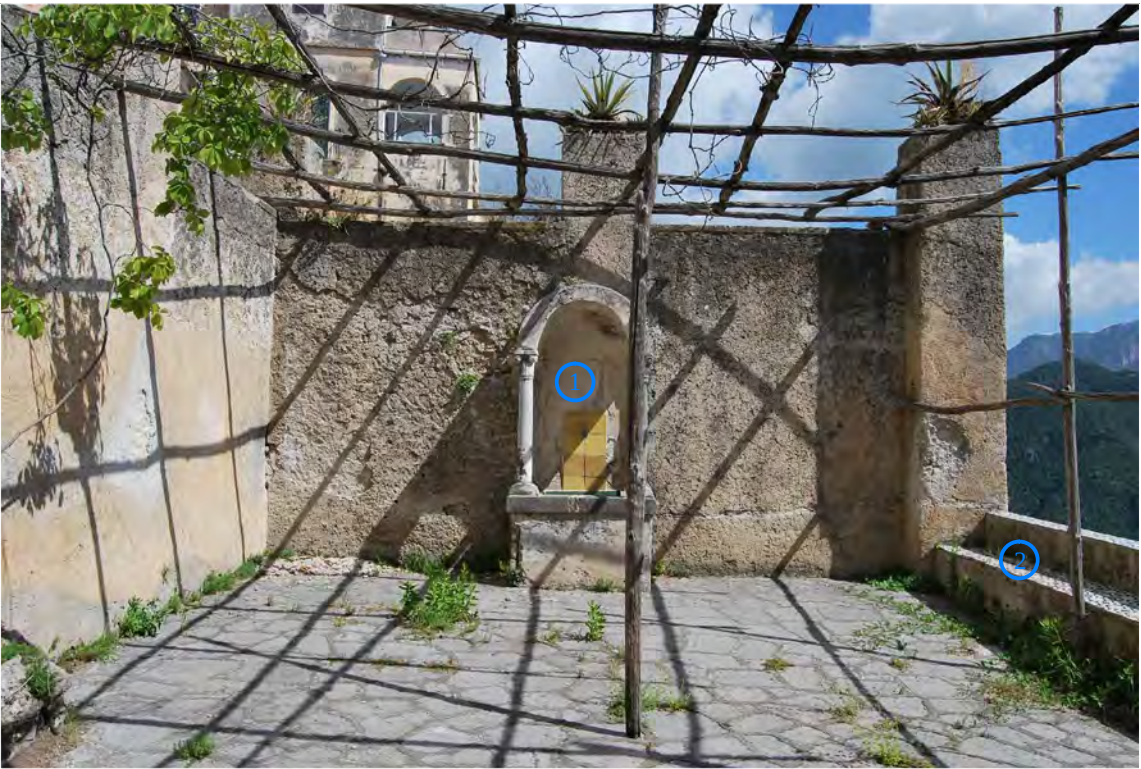
Fig.01. Foto d'insieme prospetto con fontana corte nord

**Descrizione:**  
Il cortile ospita diverse opere lapidee che versano in avanzato stato di degrado:  
- Il pozzo è in pietra, decorato con inserti di piastrelle in maiolica; inoltre presenta due colonnine in marmo nel prospetto frontale.  
- La seduta è in pietra, decorata con maioliche dal motivo geometrico.

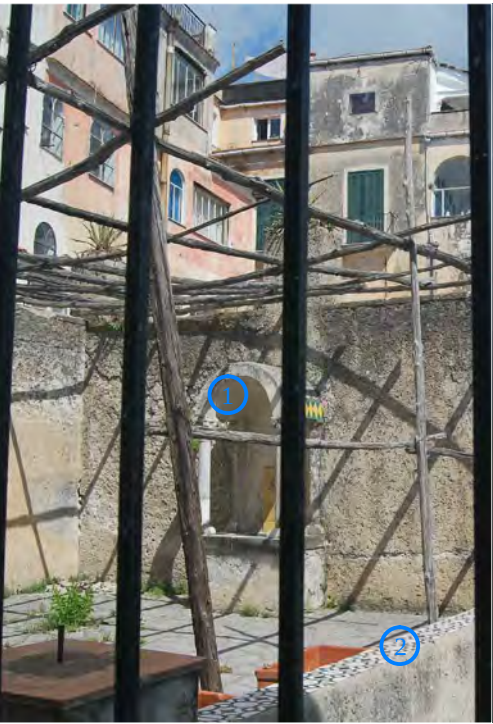
Fig.03. Foto corte nord, particolare

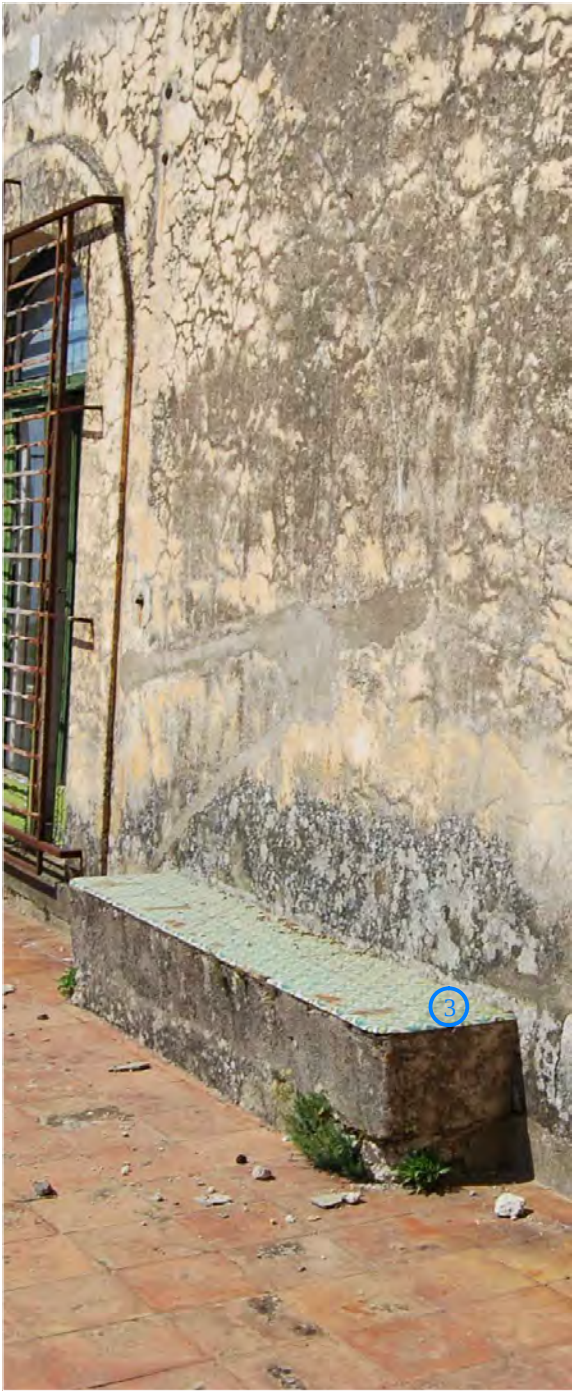
Fig.03. Foto seduta in muratura e maioliche, particolare

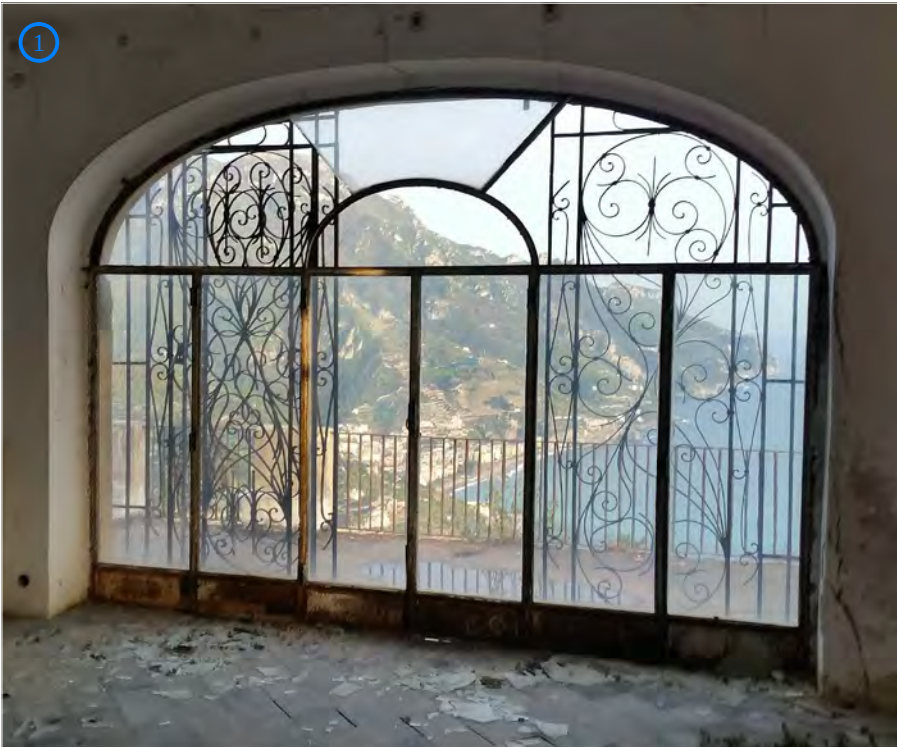
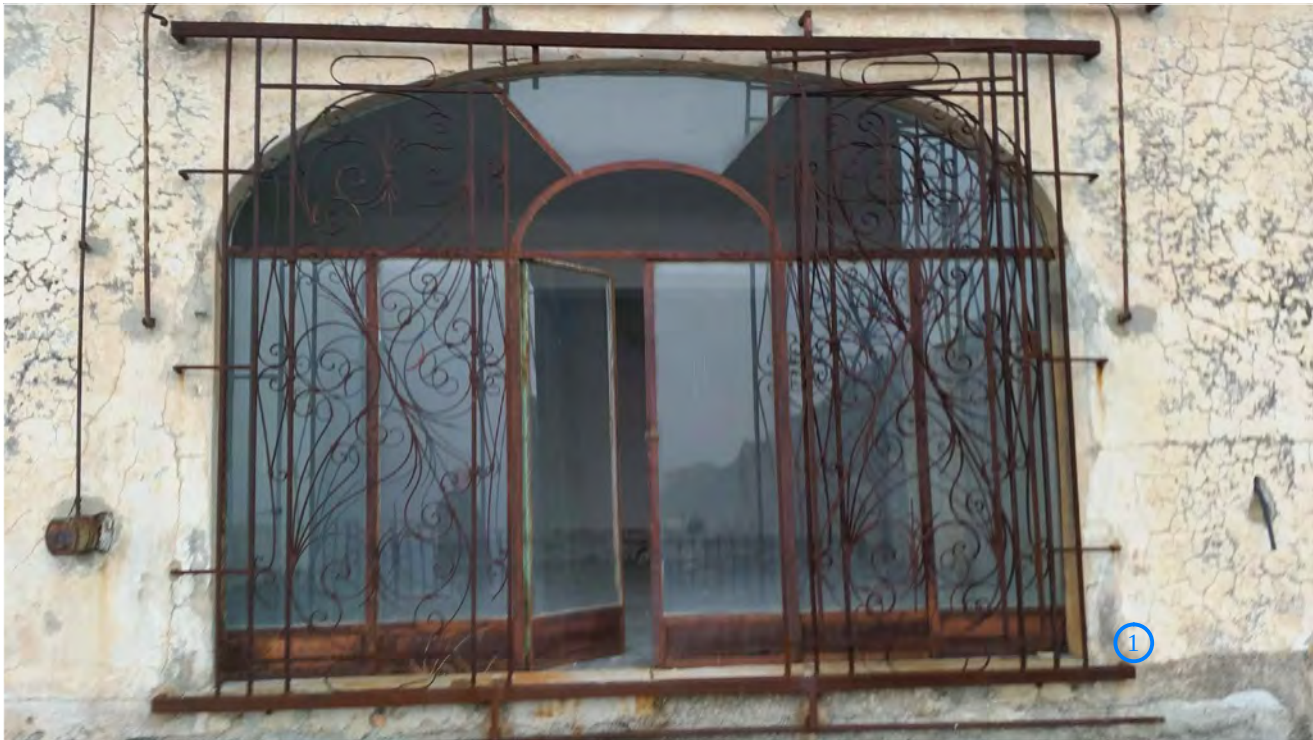
| MATERIALE | DEGRADO | INTERVENTI | |
|---|---|---|---|
| <br>FERRO | <br>OSSIDAZIONE | <b>PUL.4</b> | Pulitura di precisione mediante spazzola minidrill.<br>Trattamento per l'arresto dell'ossidazione.<br>Realizzazione di uno strato protettivo. |
