## **Restauro conservativo con ristrutturazione architettonica di Villa Episcopio**

**PERIZIA DI VARIANTE 02 al progetto esecutivo cui al parere espresso nella**  
*Conferenza di servizi del 24.01.2018*

Oggetto: - Rifacimento intonaci  
Ricomposizione dei prospetti  
Recupero dei solai interni  
Variante distributiva interna

## **RELAZIONE TECNICA**

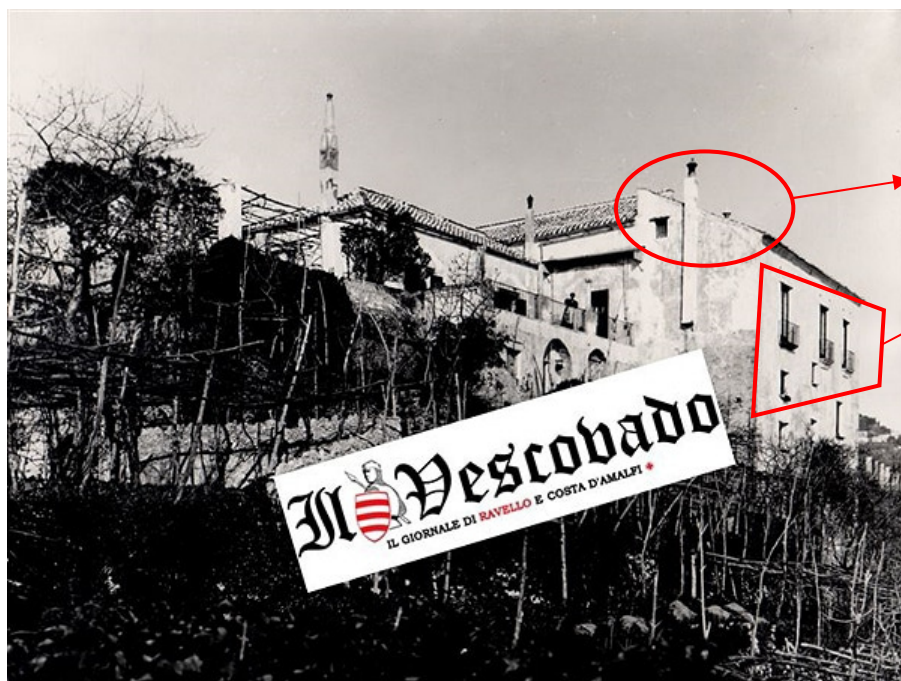
***Villa Episcopo: anni '50 (fonte Il Vescovado)- fronti su via Boccaccio***

Particolare del tetto a falda prima della trasformazione in terrazza a q. +5,85

Aperture a q. +0,20 di forma rettangolare

L'edificio si presenta con intonaco per grandi tratti deteriorato

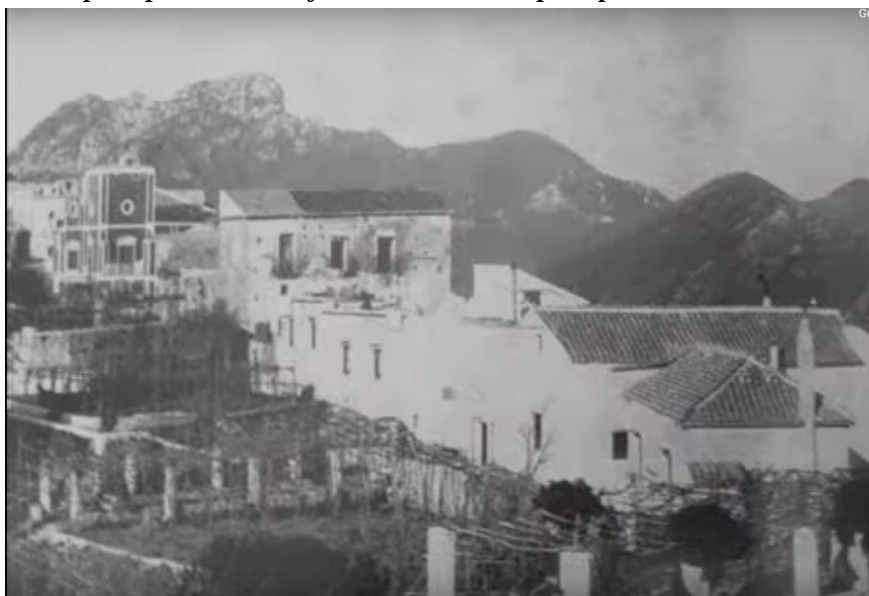
***Villa Episcopo: anni'50 fronti su via dell'Episcopo***

Assenza del campanile e della parti sopraelevate a q. +5.85

Particolare del tetto a doppia falda prima della sopraelevazione a q.+5.85

Le finestre al piano 0,00 sono rettangolari con assenza di bifore

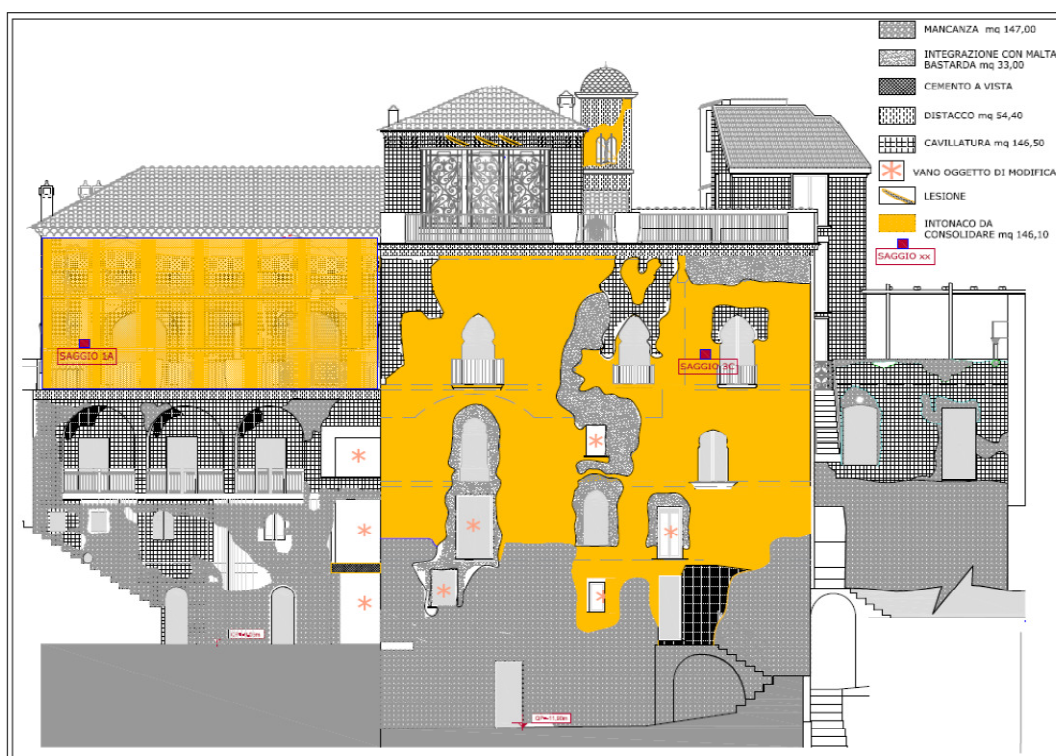
PROSPETTO EST – stato di fatto

Superficie totale = mq 527,00

Superficie intonaco mancante e ammalorato = mq 380,00

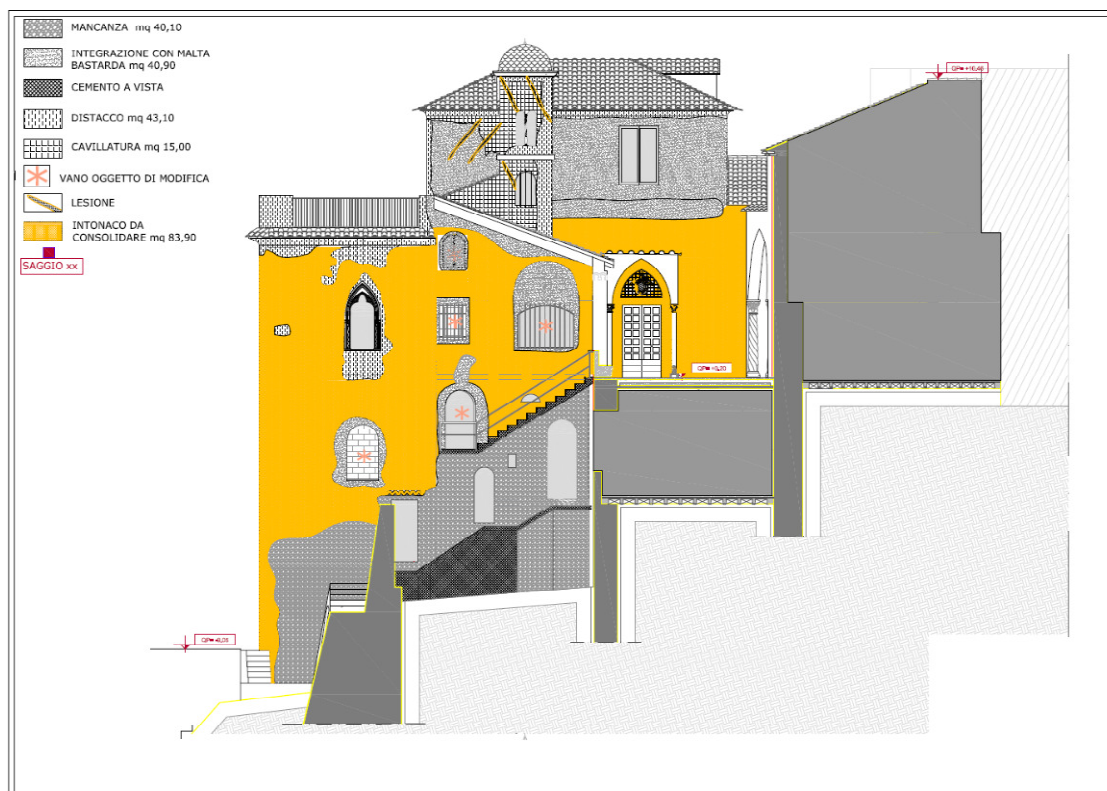
## PROSPETTO NORD – stato di fatto

Superficie totale = mq 223,00

Superficie intonaco mancante e ammalorato = mq 139,10

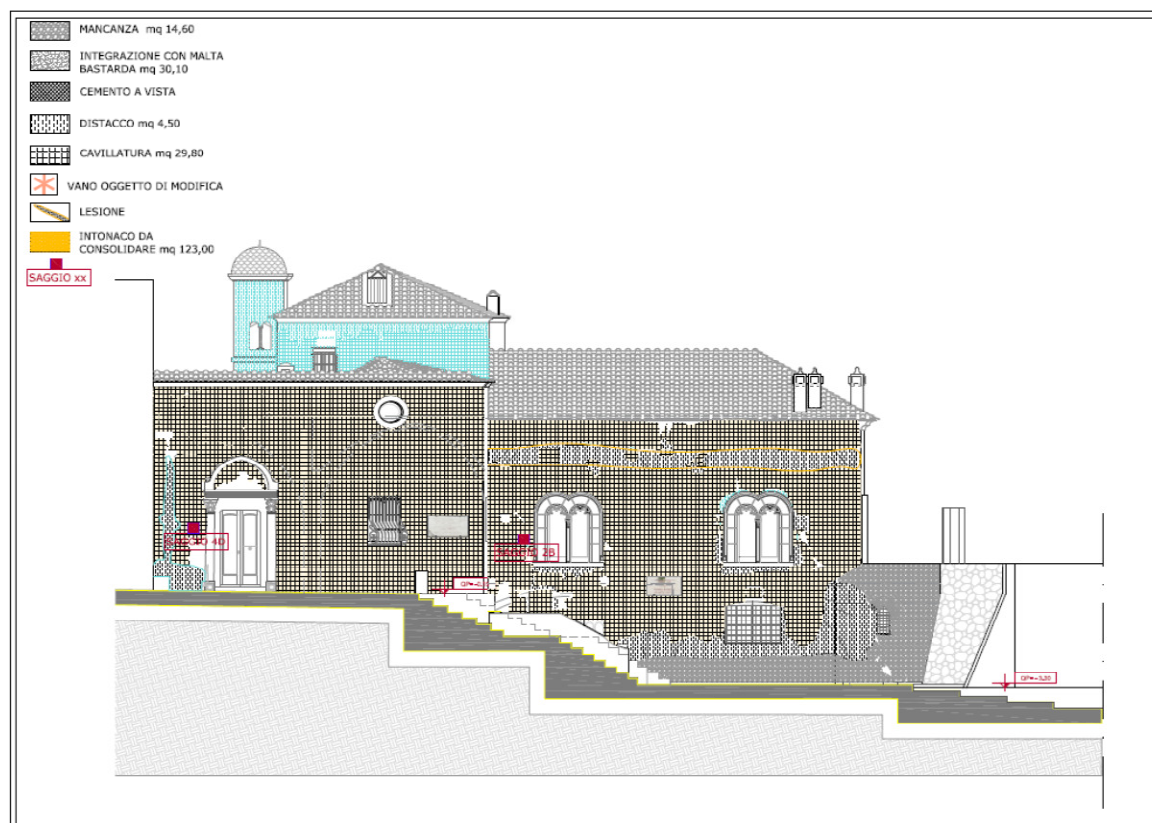
## PROSPETTO OVEST – stato di fatto

Superficie totale = mq 202,00

Superficie intonaco mancante e ammalorato = mq 79,00

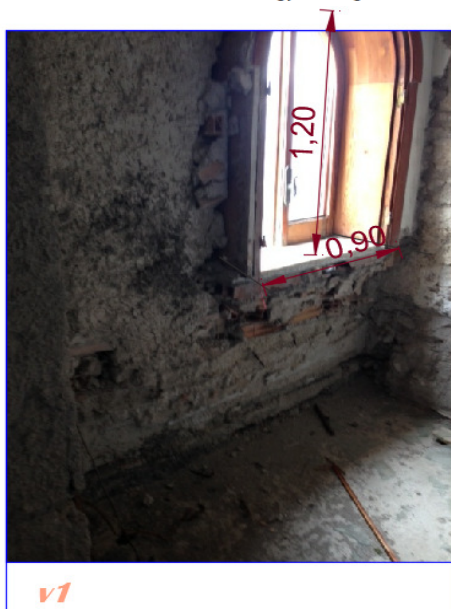
vano a quota +3,00 realizzato in muratura in laterizio, privo di piattabanda con telaio dell'infisso in abete murato a conformare il vano con soglia in marmo carrara -**PROPOSTA:** ripristino della continuità muraria con chiusura del vano

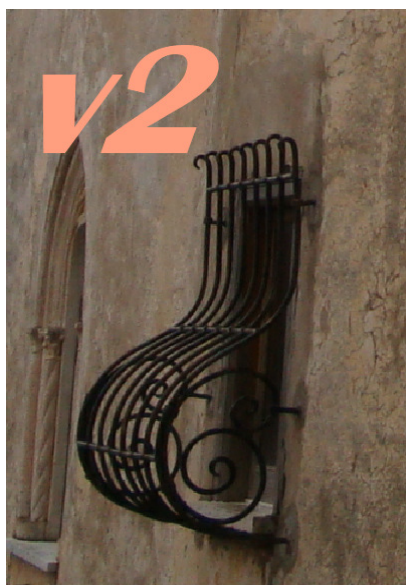
vano a quota +0,20 realizzato in muratura sottile in laterizio, privo di piattabanda con telaio dell'infisso in abete murato a conformare il vano con soglia in marmo carrara e grata esterna **PROPOSTA:** ripristino della continuità muraria con chiusura del vano

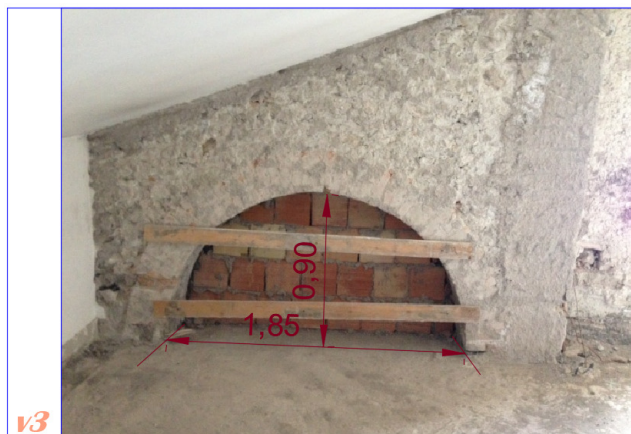
vano a quota +0,20 a doppia altezza fino a quota +3,00 parzialmente compattato con laterizio nella parte superiore e modificato nelle dimensioni dopo la costruzione del solaio - conformato nella muratura da un giro ad arco di mattoni pieni - lo spessore risultava intonacato- nella parte sottostante risulta un infisso in ferro con soglia in marmo carrara e grata **PROPOSTA:** ripristino dell'arco originario

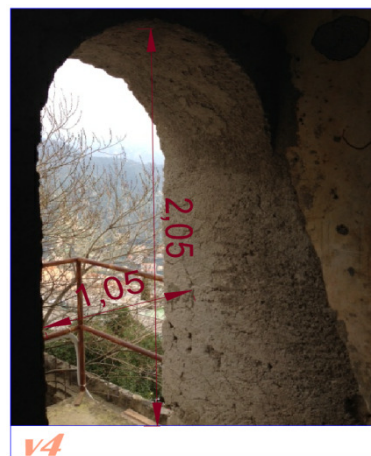
vano posto a quota intermedia tra +0,20 e -2,87 conformato ad arco realizzato con taglio nella muratura a seguito la realizzazione della scala esterna in c.a. - privo di infisso e soglia la sua recente realizzazione e' testimoniata anche dal nuovo intonaco di conformazione del vano realizzato con malta bastarda **PROPOSTA:** ripristino della continuità muraria con chiusura del vano

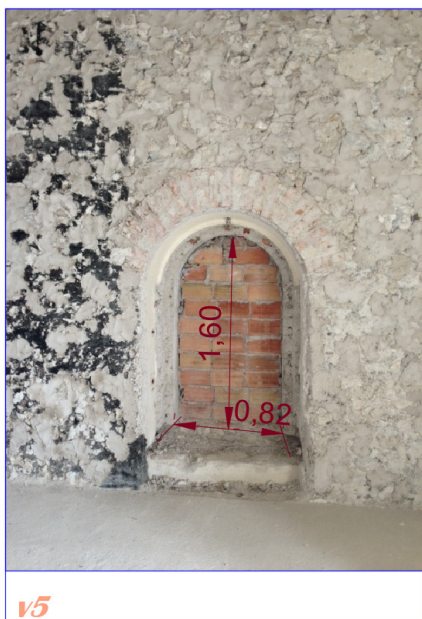
vano a quota -3,87 posto nella "stanza della sirena" conformato ad arco con giro di mattoni pieni eompagnato con laterizio a vista - mostra il piano davanzale originario ora impostato a circa 20 cm dal piano del solaio di recente realizzazione - lo squarcio e' parzialmente intonacato e sono evidente le tracce del piano soglio in pietra **PROPOSTA:** ripristino del vano originario

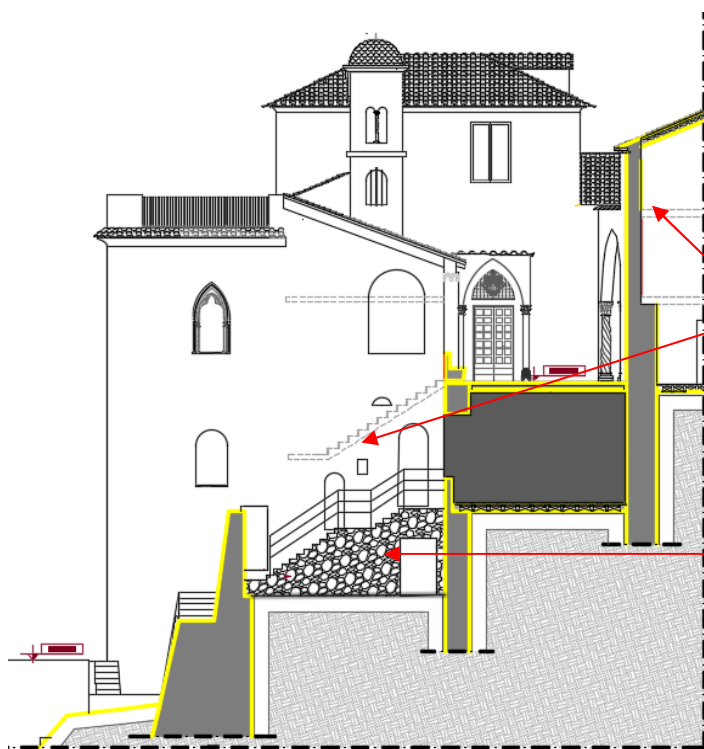
**PROSPETTO NORD - Proposta di  
ricomposizione e recupero**

*Strutture in c.a. demolite*

- la creazione dei solai intermedi a q. -3,47 e -6,47,
- la realizzazione di una scala esterna di collegamento tra la quota cortile ingresso e quella a -3,87
- la realizzazione di nuove aperture a servizio del locale absidato a q. -6,47 e -9,05 (v12 e v15), dei locali a q. -6,47 05 (v9) e a q. -9,05 (v13 e v14),
- la modifica dei vani a q. -3,87 (v6 e v7),
- la chiusura del vano ad arco soprastante la parte absidata (v8)
- realizzazione di nuove aperture sul corpo di accesso alle coperture posto a sinistra dell'ingresso su via dell'Episcopio05 (v16, v17 e v18).

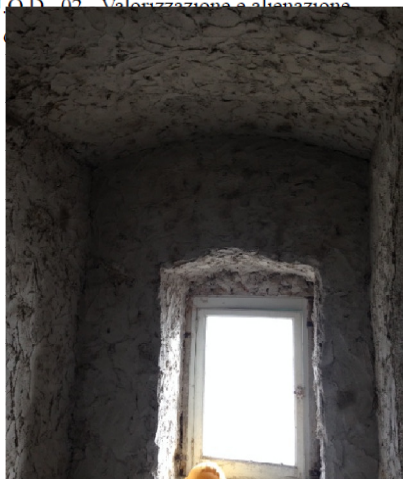
**V6-** vano a quota -3,47 rettangolare archivoltato con conci in pietra interno ad un ambiente probabilmente destinato a scala interna –  
**PROPOSTA:** recupero dell'esistente vano

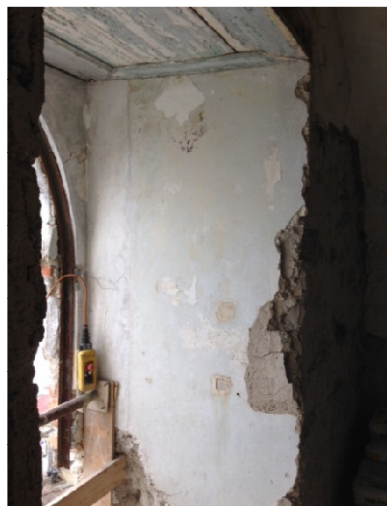
**V7 -** vano a quota -3,47 originariamente conformato come finestra rettangolare e successivamente negli anni '60 e come mostra il telaio in ferro ancora in opera, si presentava come finestra ad arco in stile moresco come mostrano i mattoni di recente fattura, vi sono tracce dei fissaggi delle persiane esterne precedenti - resta ancora presente il succielo in legno dell'originario imbotte interno del vano murario –  
**PROPOSTA:** riconfigurazione a vano finestra - ripristino delle dimensioni originarie in conformità al vano superiore

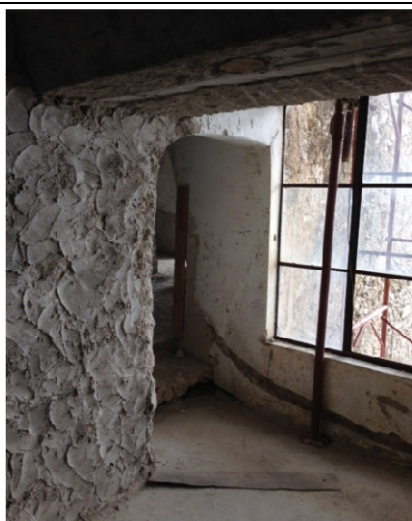
**V8-** vano a quota -3,47 composto da finestratura in ferro interna alla muratura di tompagno della loggia ad arco già presente dagli anni '50 –  
**PROPOSTA:** ripristino dell'originaria loggia

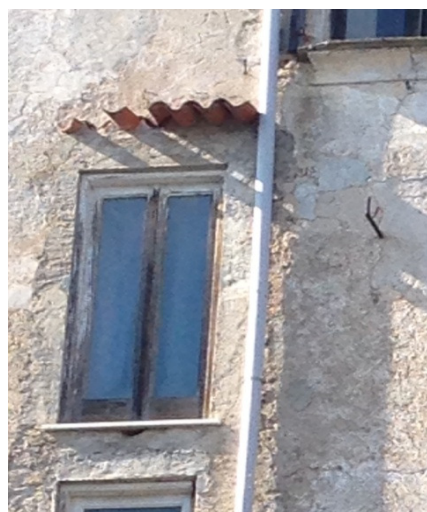
**V9 -** vano a quota -6,47 recentemente realizzato a servizio del vano ricavato dal nuovo solaio posto ad una quota intermedia, come mostra la sua piattabanda in c.a. e il taglio irregolare dello spessore murario - esternamente si notano in facciata i segni di tale nuova realizzazione – **PROPOSTA:** ripristino della continuità muraria con chiusura del vano

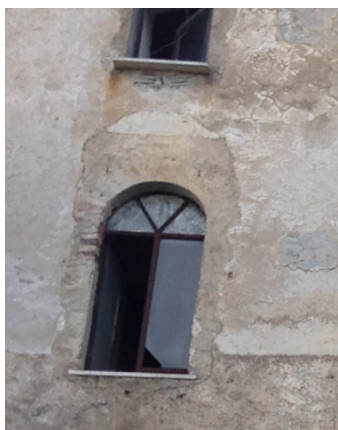
**V10-** vano a quota -6,47 conformato ad arco ma di fattura muraria simile al soprastante vano v6 - presenta un telaio in ferro come gli altri infissi datati successivamente al 1960 - esternamente si notano in facciata i segni della nuova riconfigurazione di ampliamento e riposizionamento – **PROPOSTA:** riconfigurazione rettangolare del vano in modo simile a quello superiore

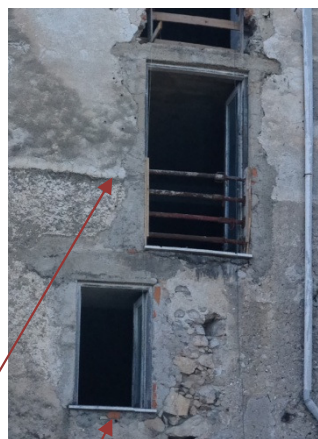
**V 11 e V14** vano a quota -6,47 conformato rettangolare di recente fattura successiva agli anni '70 - esternamente si notano in facciata i segni della nuova realizzazione con taglio della muratura cantonali in mattoni pieni e solaio soprastante in c.a. – **PROPOSTA:** V11=riconfigurazione a vano finestra con ripristino delle dimensioni originarie in conformità al vano superiore- V14=ripristino della continuità muraria con chiusura dei vani

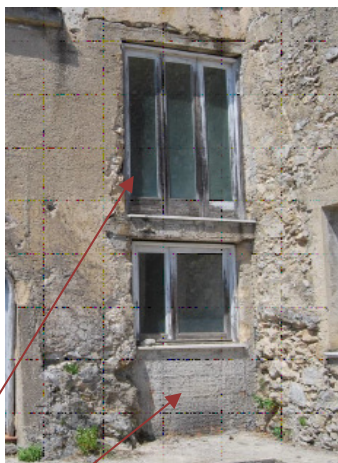
**V12 e V15-** vani a quota -6,47 e -9,05 di forma rettangolare conformato rettangolare di recente fattura successiva agli anni '70 - esternamente si notano in facciata i segni della nuova realizzazione con taglio della muratura cantonali in mattoni pieni e piattabanda in c.a. **PROPOSTA:** ripristino della continuità muraria con chiusura dei vani

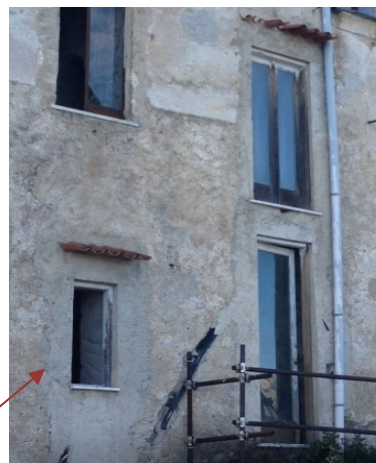
**V 13** realizzato a servizio del vano ricavato dal nuovo solaio posto ad una quota intermedia, come mostra la sua piattabanda in c.a. e il taglio irregolare dello spessore murario - esternamente si notano in facciata i segni di tale nuova realizzazione. **PROPOSTA:** ripristino della continuità muraria con chiusura del vano

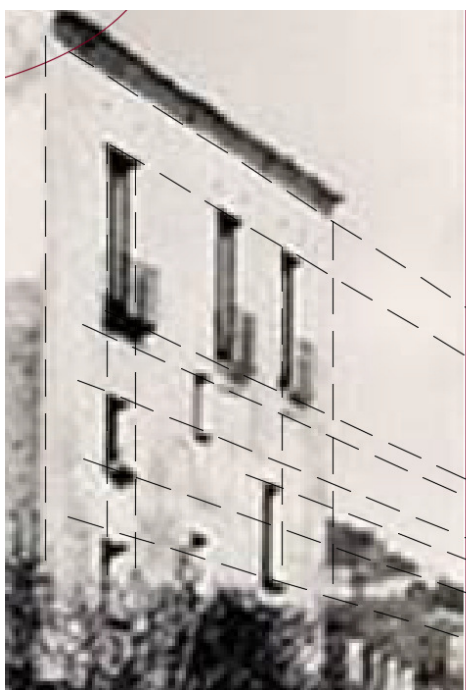
### ***PROSPETTO EST - Proposta di ricomposizione e recupero***

Per una ipotesi di ricomposizione del prospetto in questione si fa riferimento alla immagine dello stesso riferita agli anni '50 tratta dalla copertina della pubblicazione "Il Vescovado" recuperata dal web.

Da una rielaborazione della stessa foto è possibile non solo vedere le aperture esistenti all'epoca ma anche la loro forma gli allineamenti.

Appare chiaro lo sfalsamento delle piccole aperture centrali che, considerando anche la struttura muraria, fa supporre l'esistenza di una scala interna.

Altresì, si ha lo sfalsamento dei solai a quota -3.47 tra la parte a sinistra e quella a destra del prospetto.

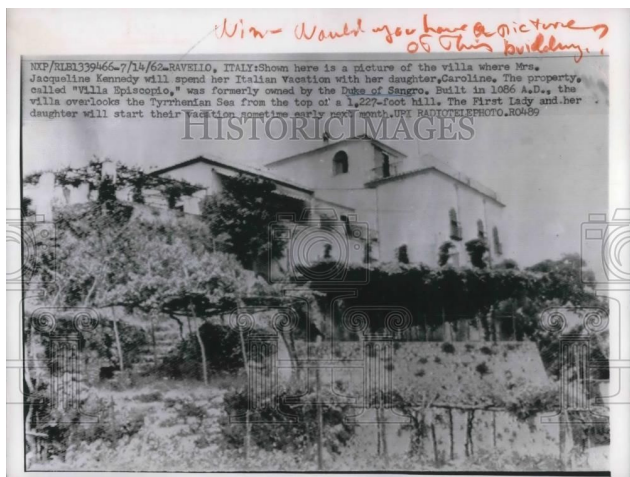
### PROSPETTO SUD

Come per il prospetto Ovest, sono da considerare non più reversibili le notevoli variazioni volumetriche e formali avvenute negli anni tra il 1950 e il 1960.

Pertanto, anche in questo caso, si considera quale visione consolidata quella recuperata dall'immagine del 1962 in cui viene mostrato un edificio recentemente restaurato nella sua interezza.

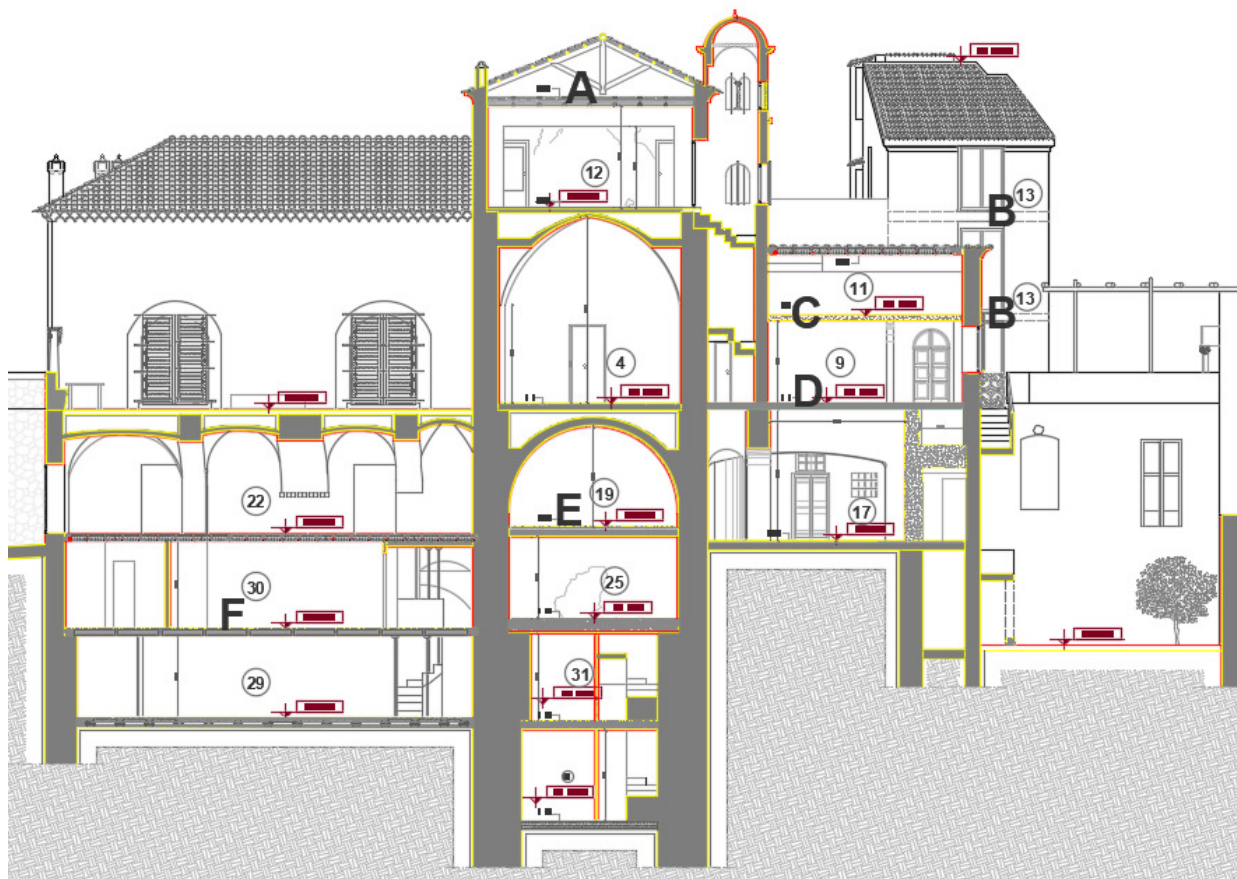
A titolo esemplificativo si riporta di seguito la sezione longitudinale dell'edificio con gli interventi sopra descritti.

#### **A- Solaio di copertura dell’ambiente n. 12 posto a quota +5,90**

#### **B - Solai interni all’ambiente 13 di calpestio dell’ambiente a quota +5,90 e +2,80**

#### **C – Solaio interno di calpestio dell’ambiente 11 a quota +2,80**

#### **D – Solaio interno di calpestio dell'ambiente 9 a quota +0,20**

#### **E – Solaio interno di calpestio dell'ambiente 19 a quota -3,47**

**F – Solaio interno di calpestio dell'ambiente 30 a quota -6,47**

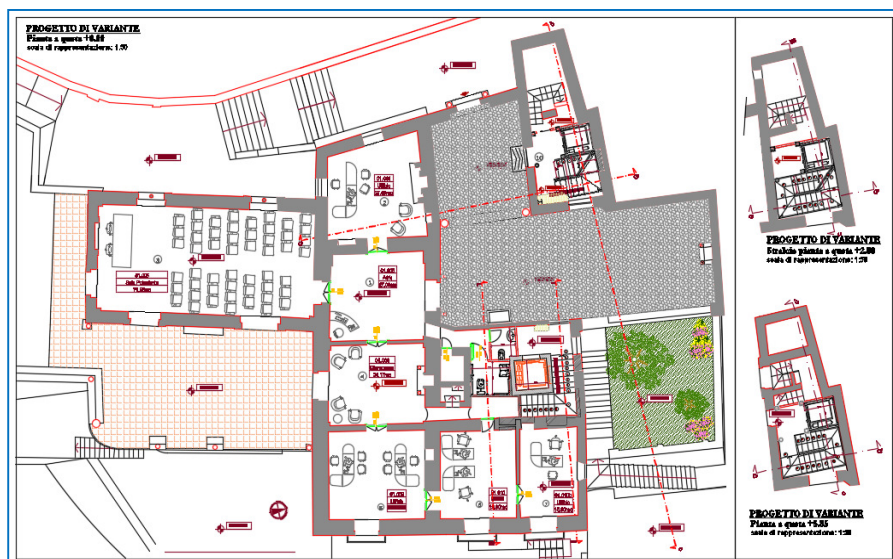
Stralcio elaborato VAR\_02\_P.ARE\_B del progetto di variante

Recupero delle originarie strutture e aperture esterne degli ambienti n. 10 e 13 del corpo di fabbrica adibito a cassa scale e n.9 e 11 del corpo di fabbrica coperto a falda posto sul cortile di fronte all'ingresso su via Episcopio

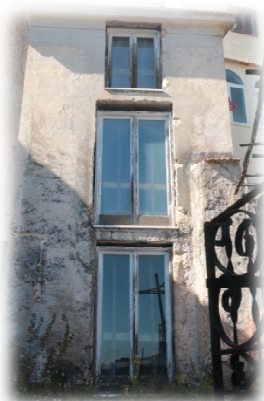
**CORPO DI FABBRICA POSTO A SINISTRA DELL'ANDRONE:** ambienti n. 10 e n. 13, adibiti storicamente a cassa scale di collegamento al piano delle coperture.

In particolare dagli anni '70 si sono realizzati solai intermedi con profonde modifica delle strutture originarie e delle aperture esterne sul prospetto EST.

Alla luce delle nuove indagini che hanno mostrato il possibile recupero parziale delle strutture murarie e delle fonometrie originarie degli anni '60, in modifica al progetto esecutivo, nel rispetto dell'originaria funzione, si propone un diverso sviluppo della scala interna in ferro e dell'elevatore per disabili che meglio permette di recuperare le originarie strutture e aperture esterne ricondotte a dimensioni più contenute rispetto a quelle attuali.

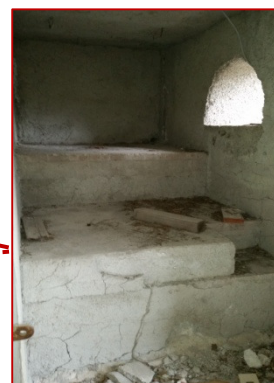
In adiacenza a tale nuova scala si sviluppa la struttura del vano corsa dell'elevatore interno (ascensore 2) che collega la quota 0,20 con la q. -3,97 e la q. -11,80 come già previsto dal progetto esecutivo.

Tutte le strutture saranno realizzate in cemento armato e successivamente intonacate e pitturate, la scala avrà pedate e alzate in pietra da campionario.

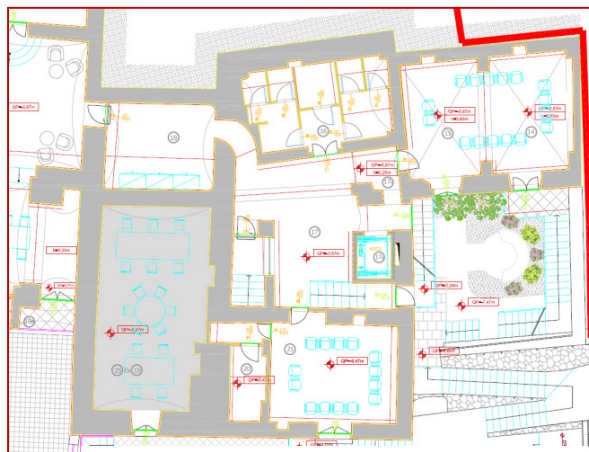
*Progetto Esecutivo - Stralcio pianta a q.-3,97*

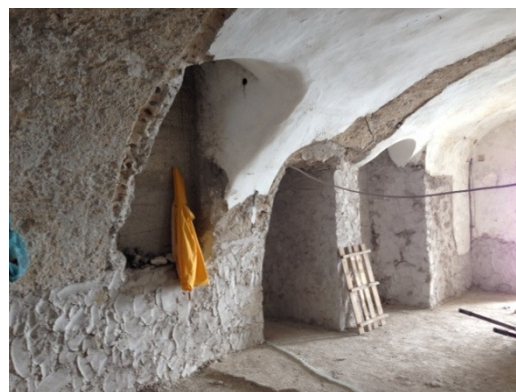
La volta è stata fatto oggetto di particolare verifica dell'intonaco che ha mostrato in alcune parti, a seguito la cauta rimozione degli strati successivi, la presenza di un originario intonaco a calce con tracce di un incannucciato riconducibile alla tipica tecnica costruttiva storica del luogo: stuoie di canne utilizzate come chiusura del cassero della centinatura voltata e successivamente inglobate nell'intonaco.

Da tale nuova visione emerge la necessità di recuperare la funzione a sala lettura di tale ambiente in variante al progetto esecutivo che, sulla scorta del definitivo, prevedeva la demolizione di tale solaio per determinare un ambiente a doppia altezza.

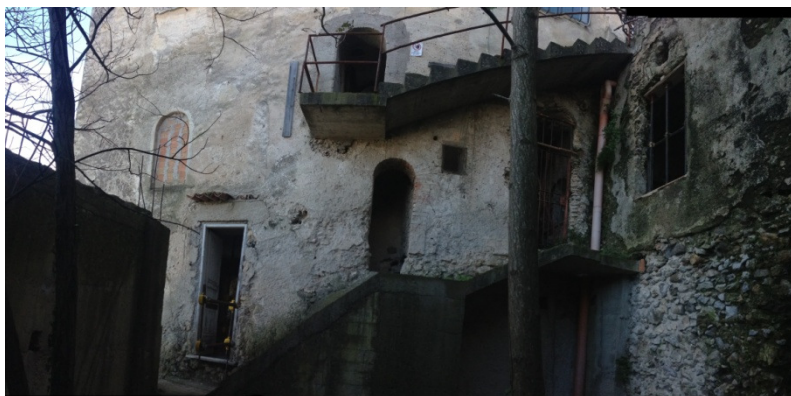
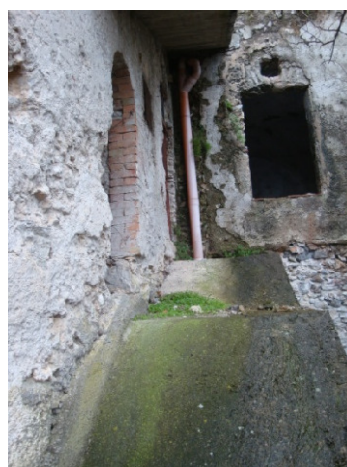
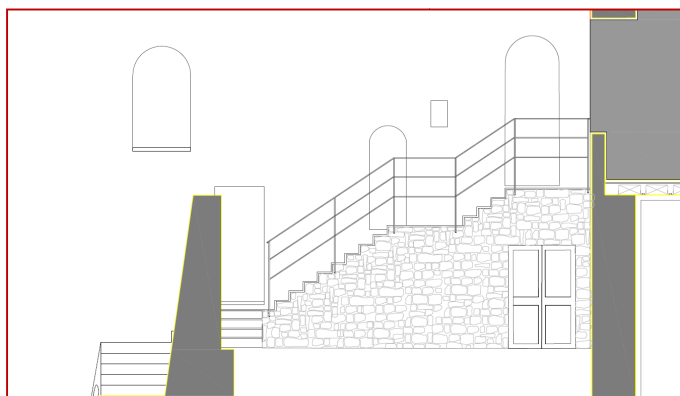
Effettivamente, come è evidenziato dall'assenza di intonaco nella parte inferiore del prospetto OVEST prospiciente tale spazio esterno, l'originario livello del terrazzamento era impostato proprio a quota -3,87 per poi declinare verso l'attuale via Boccaccio con un salto di quota in corrispondenza dell'attuale alto muro rivestito in pietra posto tra le quote -7,40 e q. -11,80.

Tale soluzione appare in evidenza quella meno invasiva in quanto poco visibile da ogni punto se non dal piano giardino ma da tale vista si pone quasi come elemento basamentale al prospetto EST.

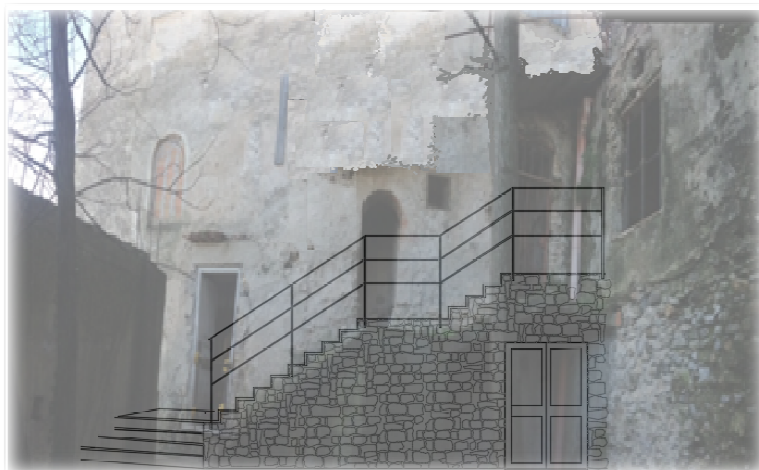
Per tale motivo, come per gli altri elementi in elevazione esterni, tale manufatto sarà rivestito in pietra locale di recupero con effetto strutturale.
