RESTAURO CONSERVATIVO CON RISTRUTTURAZIONE

ARCHITETTONICA DI "VILLA EPISCOPIO"

PROGETTO ESECUTIVO

| <b>OGGETTO:</b><br>Repertorio degli interventi di restauro artistico<br>Stato attuale/interventi | <b>Elaborato:</b> | <b>N° : 12</b> | <b>SRA.E.01</b> |

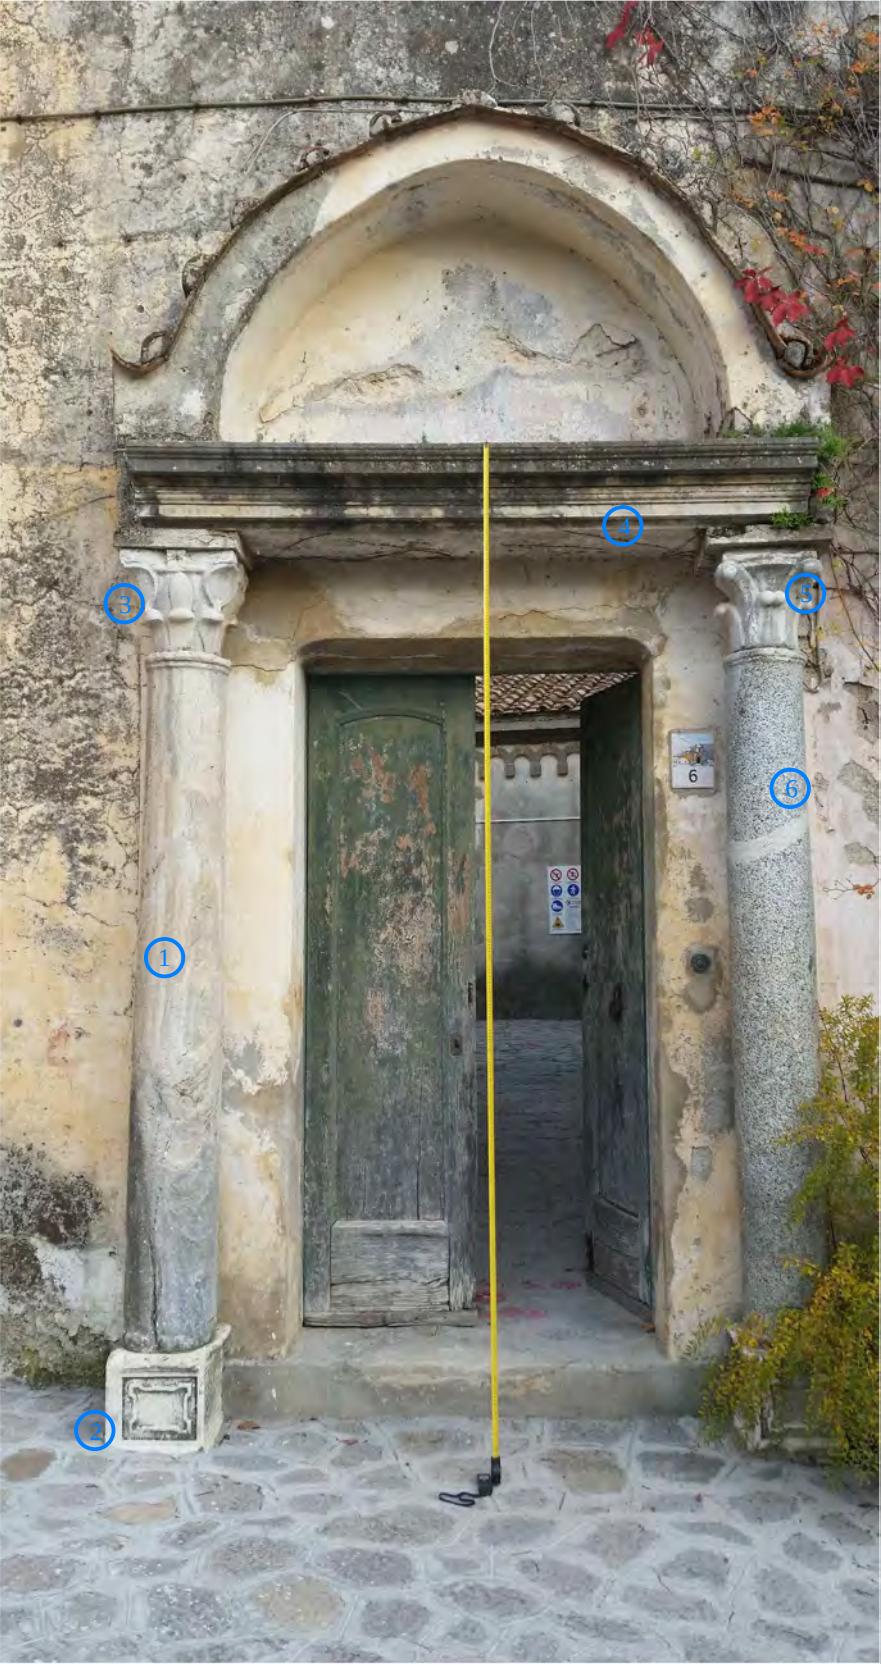
Fig.01. Foto d'insieme portale d'ingresso

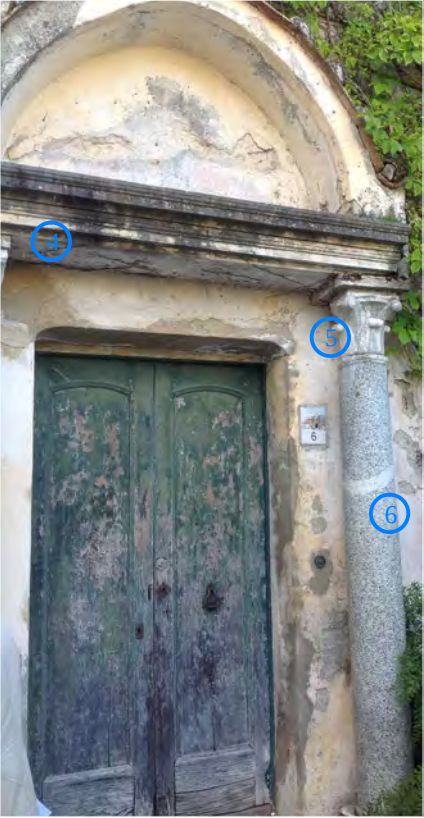
Fig.04. Portale in pietra, particolare

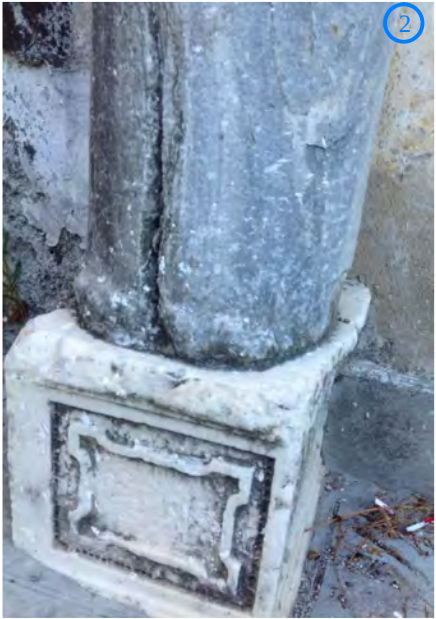
Fig.03. Portale in pietra, particolare basamento

2) e 7) Basamento in marmo ed elemento sommitale in muratura interessati da fenomeni di erosione dovuta ad agenti atmosferici, perforazioni, croste nere, distacchi e/o mancanza di intonaco.

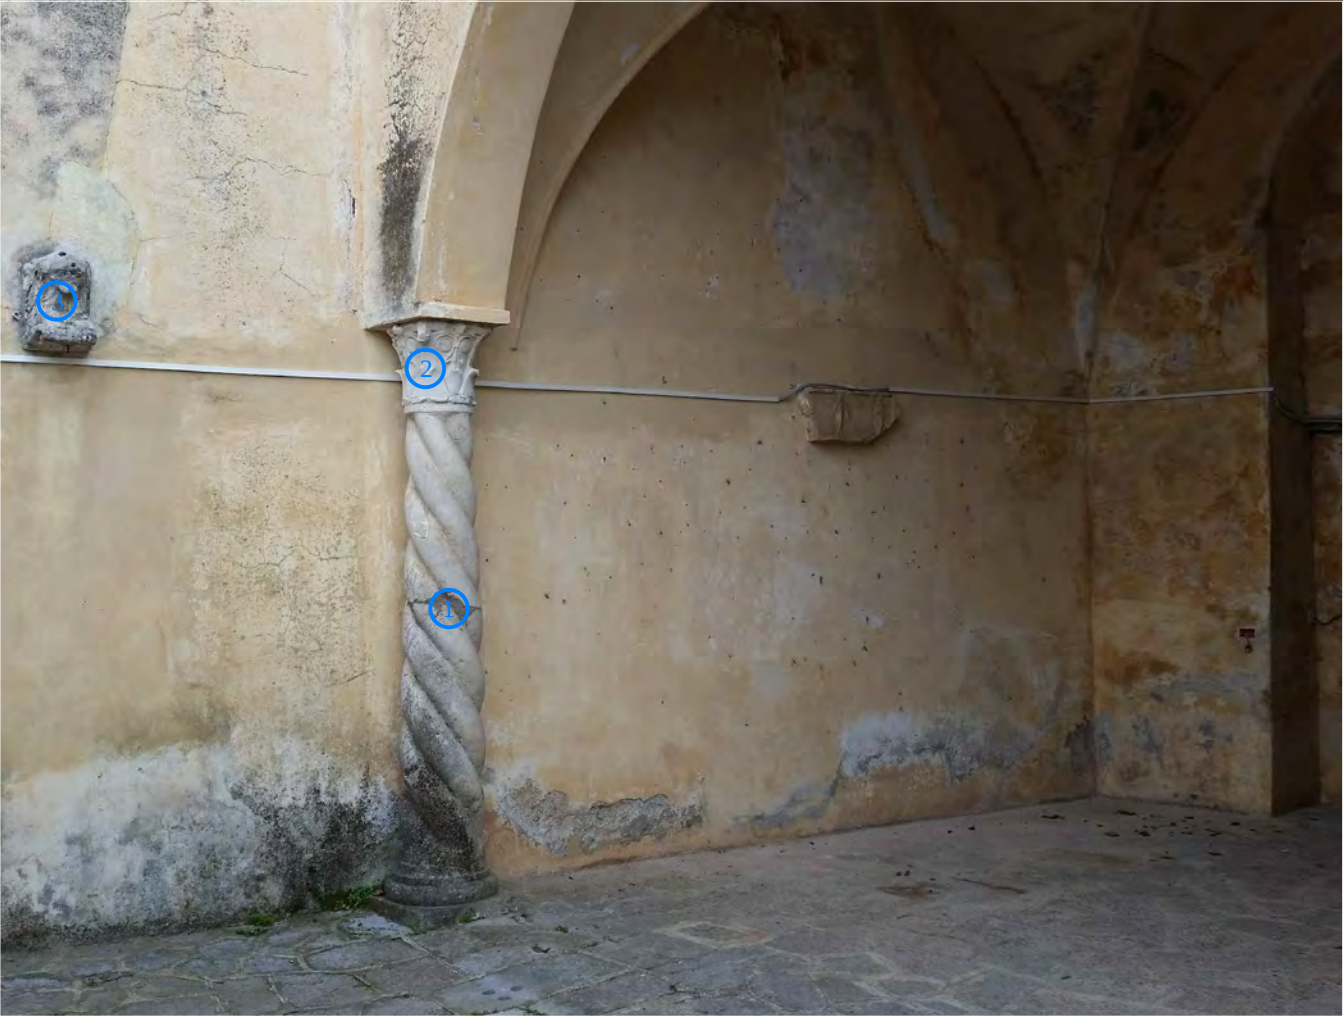
| SCHEDA N° 2 - ESTERNI | ELABORATO: SRA.E.01 | TIPOLOGIA A: ELEMENTI ARCHITETTONICI LAPIDEI | |
|---|---|---|--|
| <p>pianta a quota 0.00 m</p> | | <p>Fig.01. Foto d'insieme portale d'ingresso</p> | |

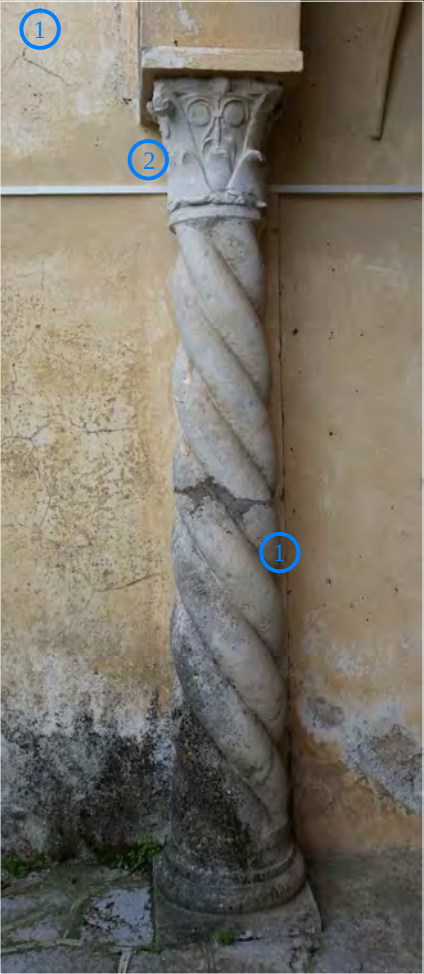
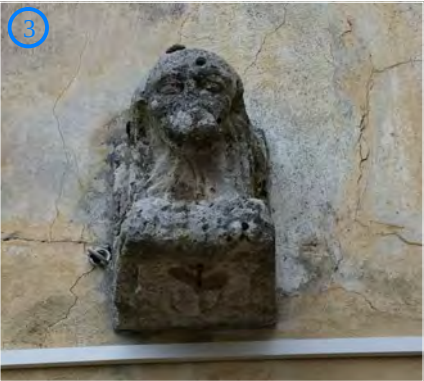
| SCHEDA N° 2 - ESTERNI | ELABORATO: SRA.E.01 | TIPOLOGIA A: ELEMENTI ARCHITETTONICI LAPIDEI | |
|---|---|---|--|
| RILIEVO FOTOGRAFICO | | <p>Fig.03./04 Foto d'insieme portale d'ingresso, particolari</p> | |

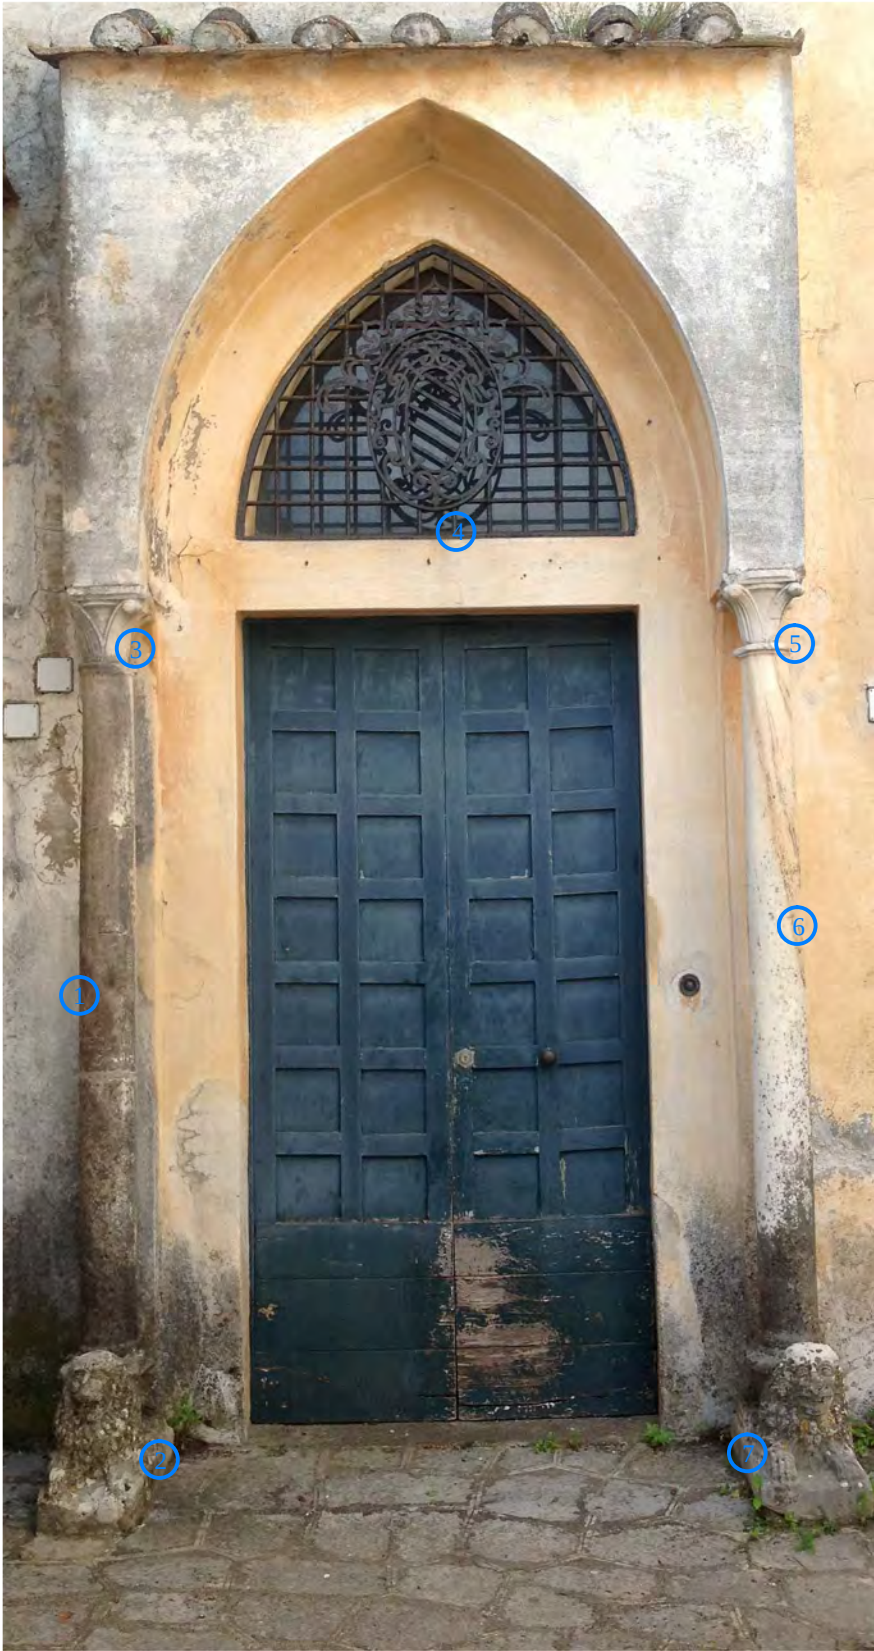
Fig.01. Foto d'insieme portale d'ingresso

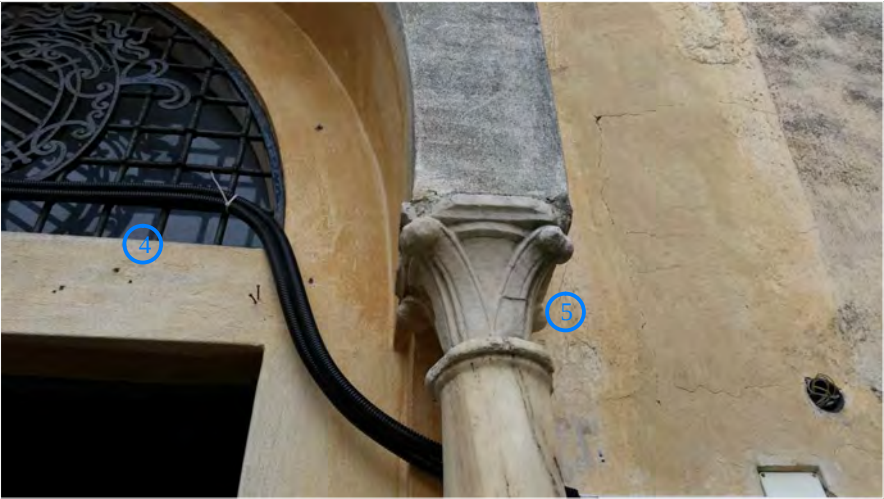
Fig.02. Foto portale d'ingresso, particolare capitello e grata in ferro

| MATERIALE | DEGRADO | INTERVENTI |
|---|---|---|
| FERRO | OSSIDAZIONE | Lavaggio in solventi organici, pulitura e rimozione meccanica dei depositi e delle incrostazioni; rimozione degli ossidi calcareizzanti con acqua deionizzata; trattamento di conversione degli ossidi con acqua deionizzata; trattamento di alcune concentrazioni con micro silbattone e ossido di alluminio bianco; applicazione di protettivo. |

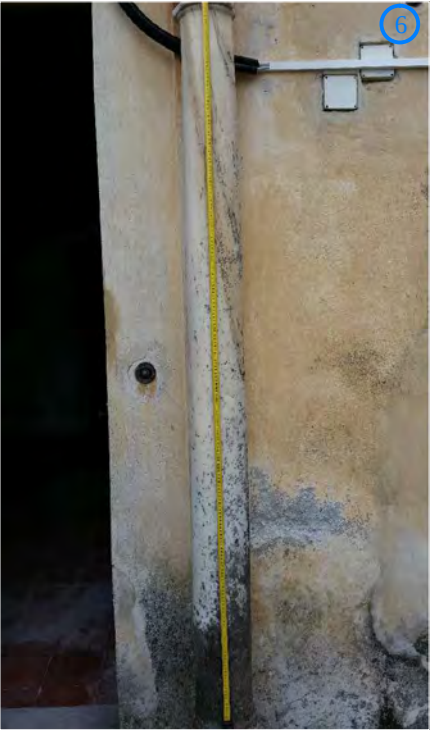
Fig.04. Foto portale d'ingresso, particolare colonna

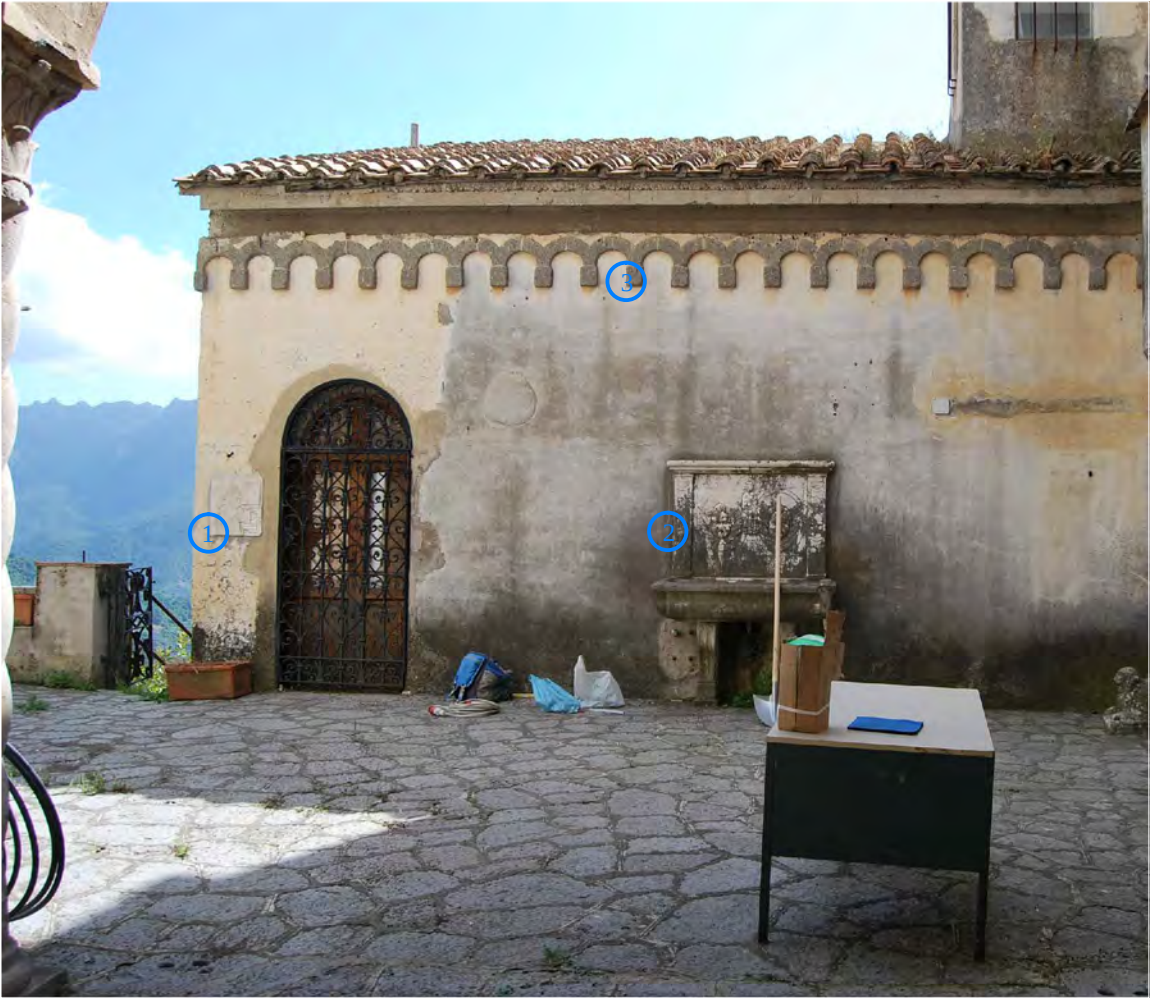
Fig.01. Foto d'insieme prospetto corte nord

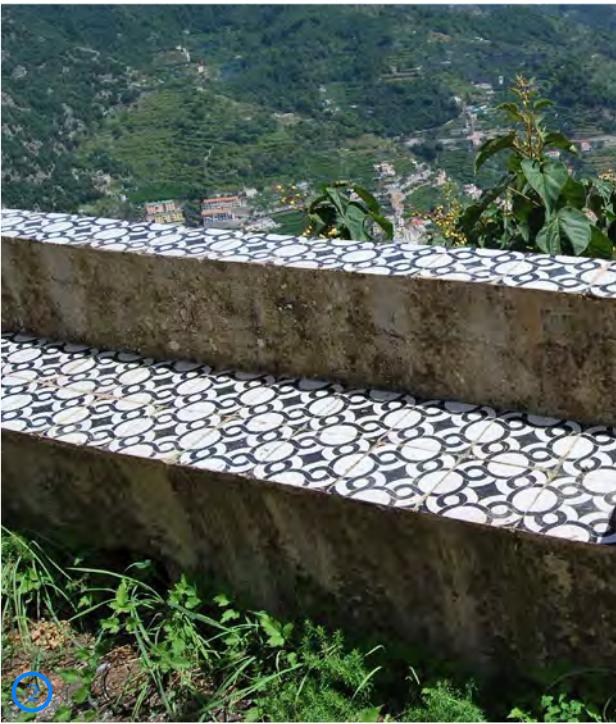
Fig.02. Foto corte nord, particolare seduta in  
pietra e maiolica

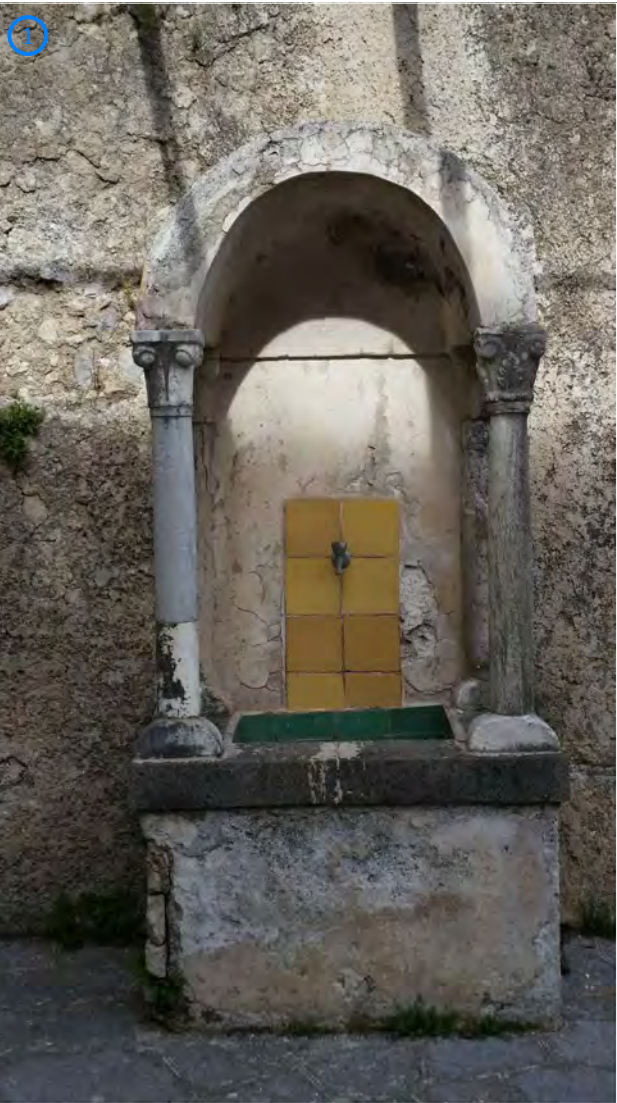
Fig.04. Foto corte nord, particolare fontana in pietra  
e maioliche

Il pozzo (fontana) presenta anche una porzione di muratura rivestita con piastrelle di gusto vietrese, così come l'attuale vasca di raccolta.

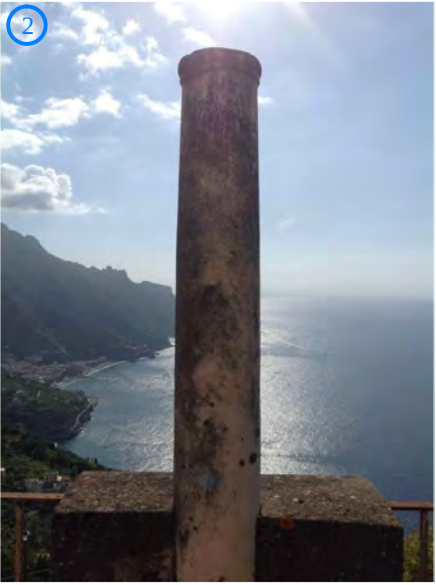
Fig.04. Foto particolare colonna in pietra

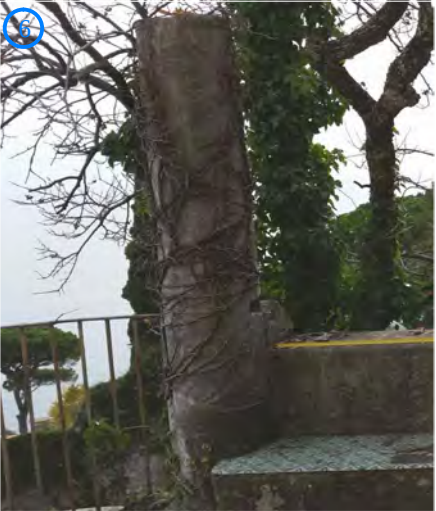
Fig.07. Foto particolare colonna in pietra

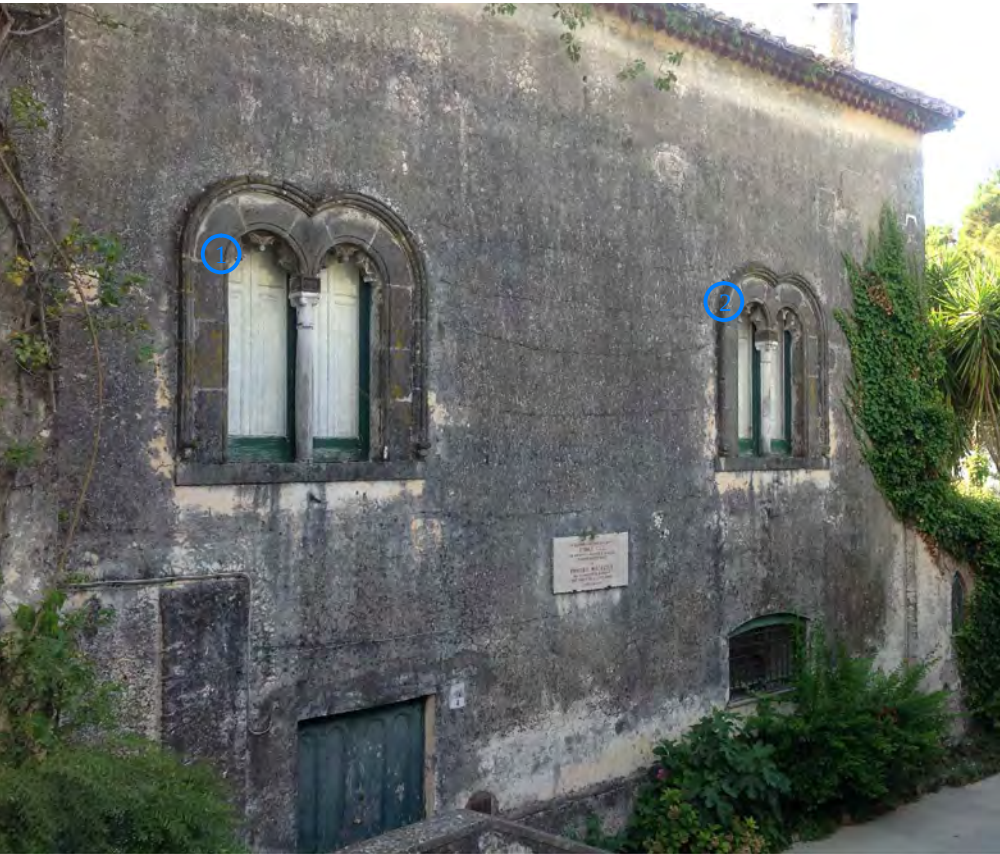
Fig.01. Foto d'insieme, prospetto nord

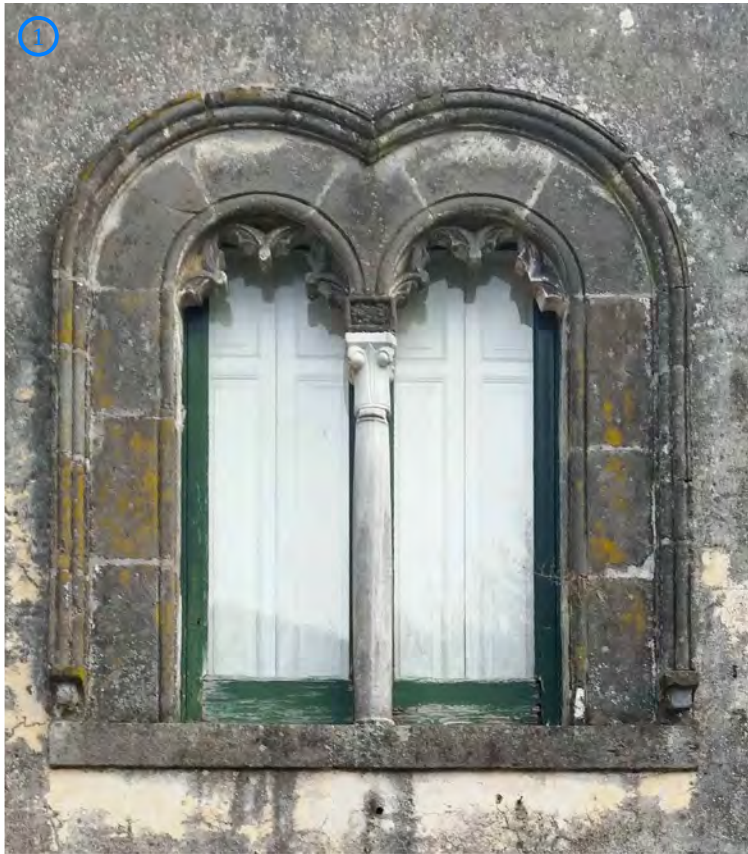
Fig.02. Foto bifora, particolare

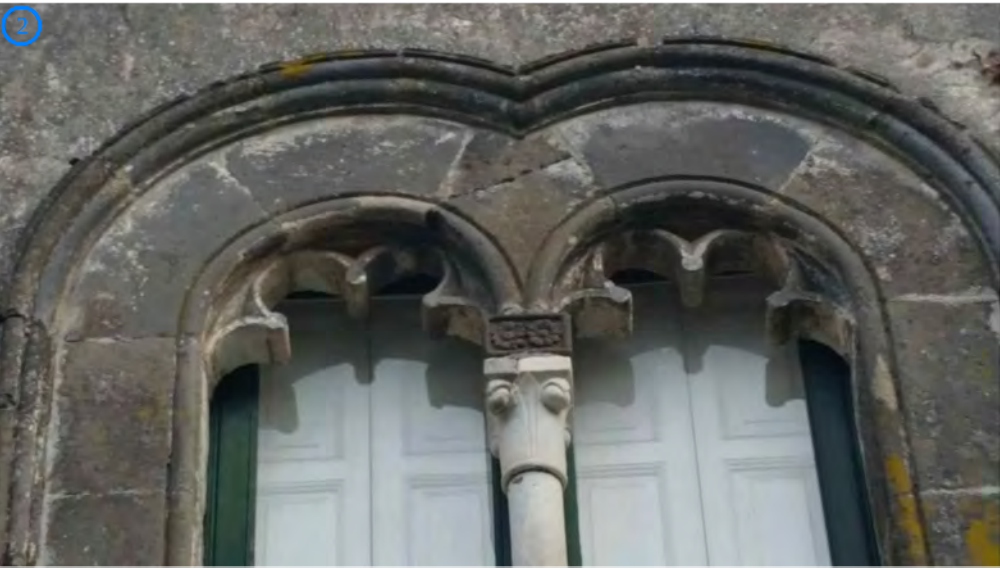
Fig.04. Foto bifora, particolare

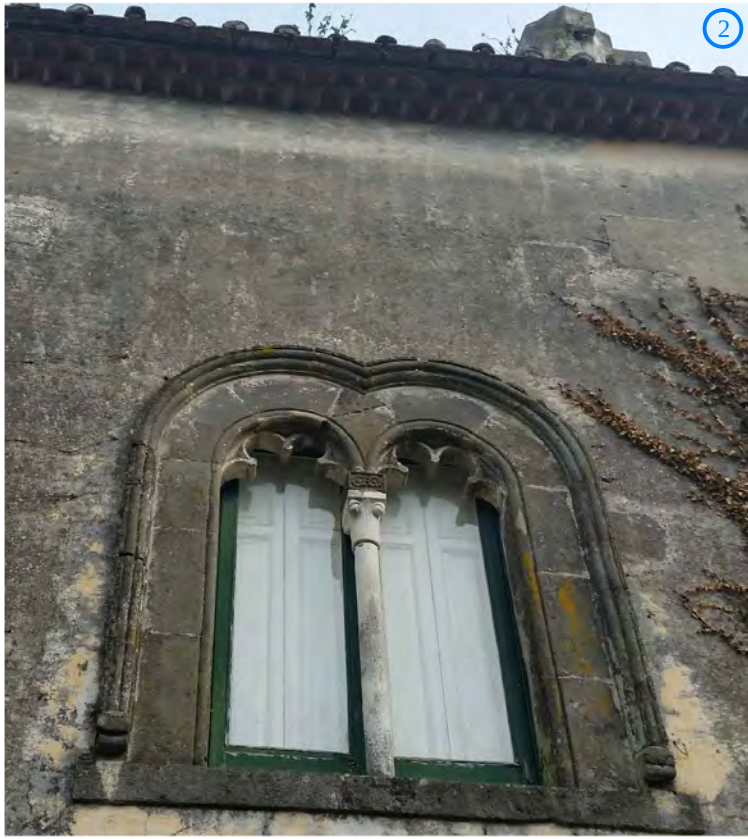
Fig.03. Foto bifora, particolare

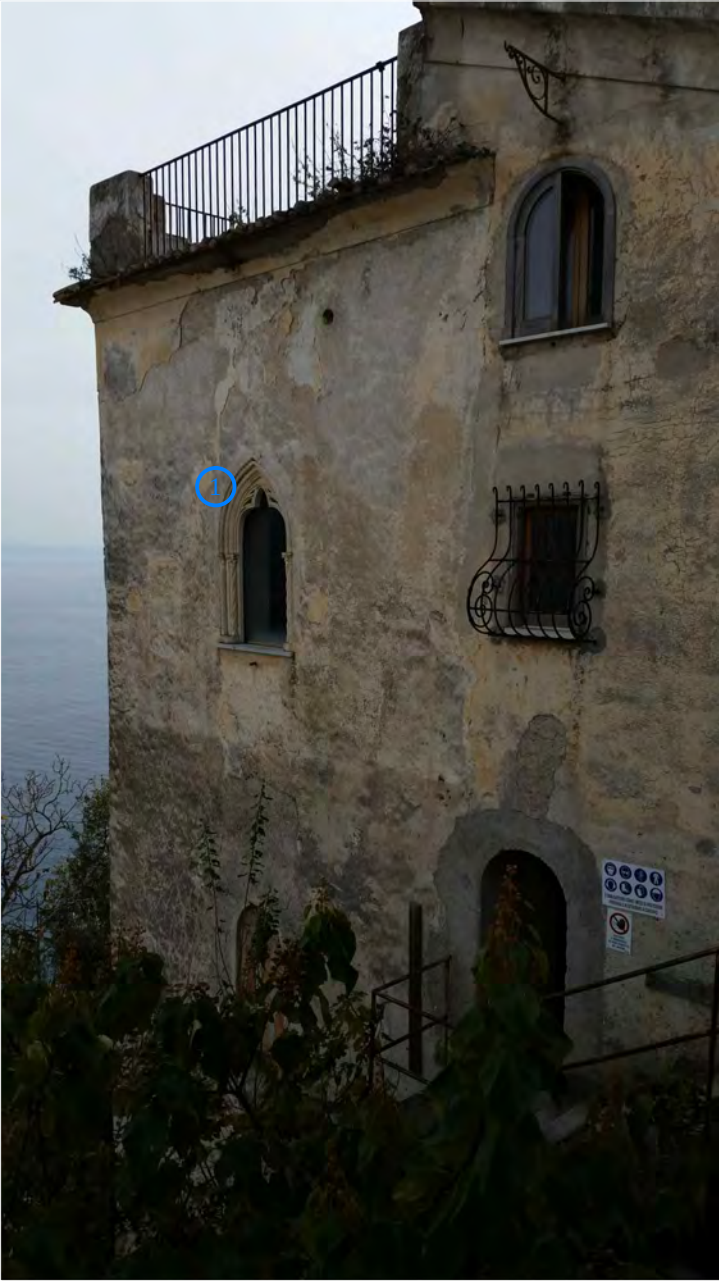
Fig.01. Foto d'insieme prospetto est

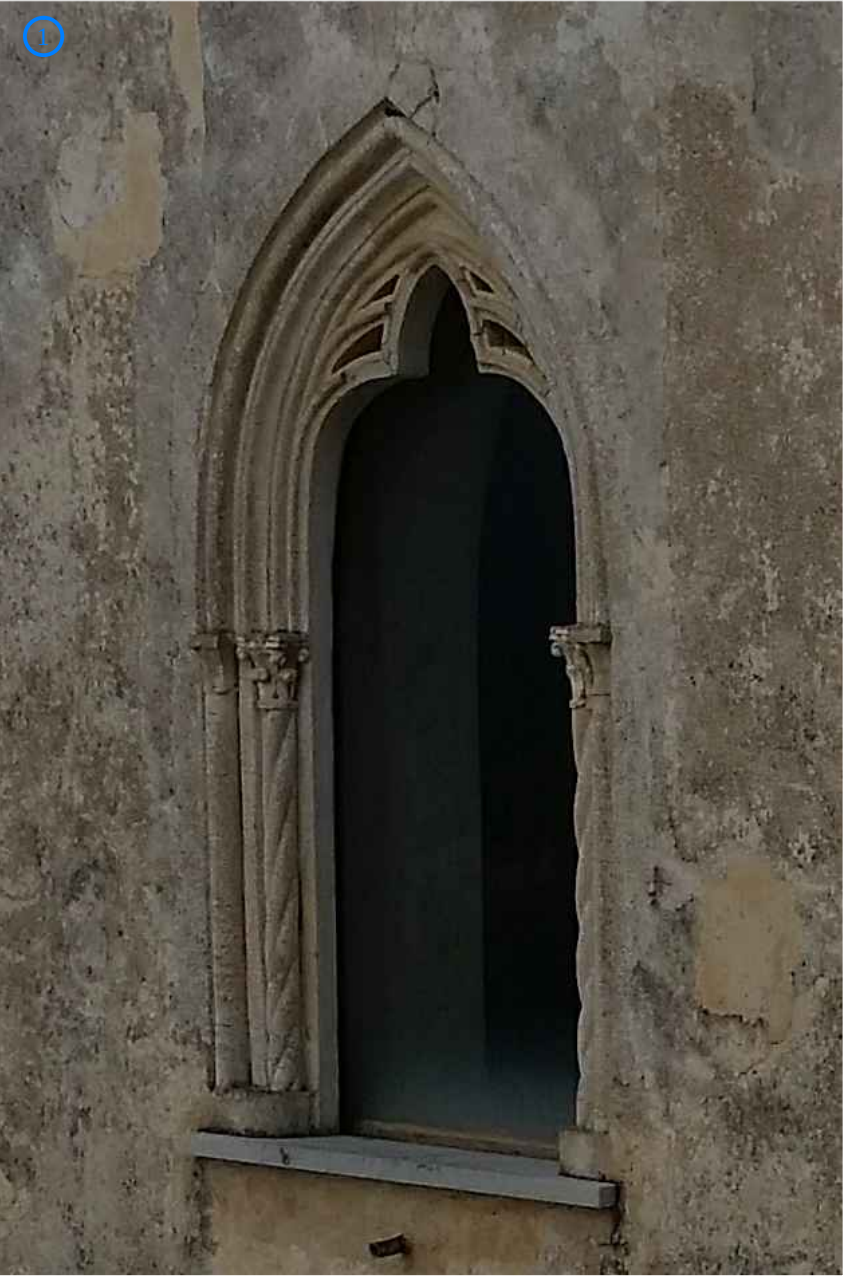
Fig.02. Foto prospetto est, particolare portale in pietra

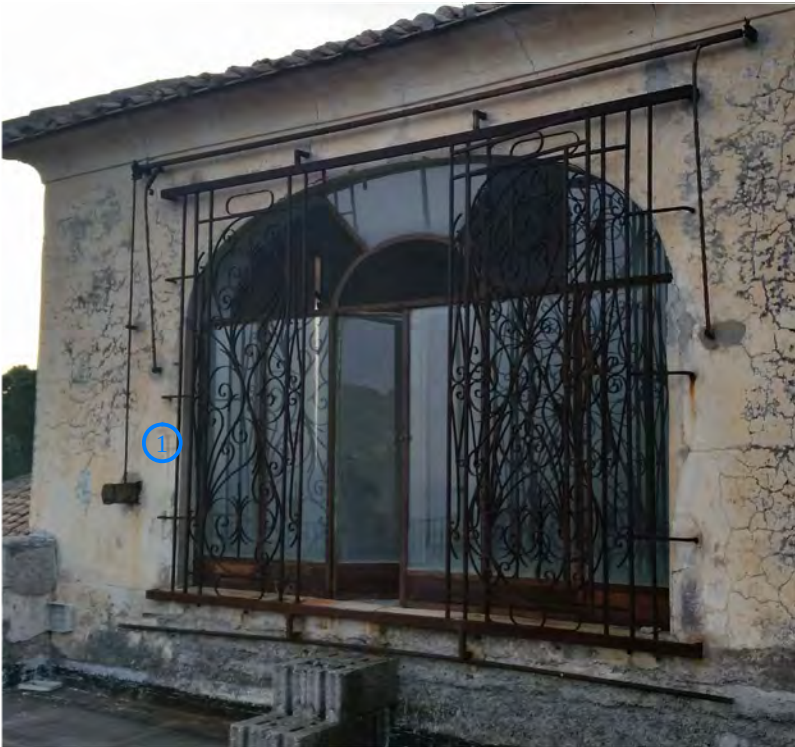
| MATERIALE | DEGRADO | INTERVENTI | |
|---|---|---|---|
| <br>FERRO | <br>OSSIDAZIONE | <b>PUL.4</b> | Pulitura di precisione mediante spazzola minidrill.<br>Trattamento per l'arresto dell'ossidazione.<br>Realizzazione di uno strato protettivo. |

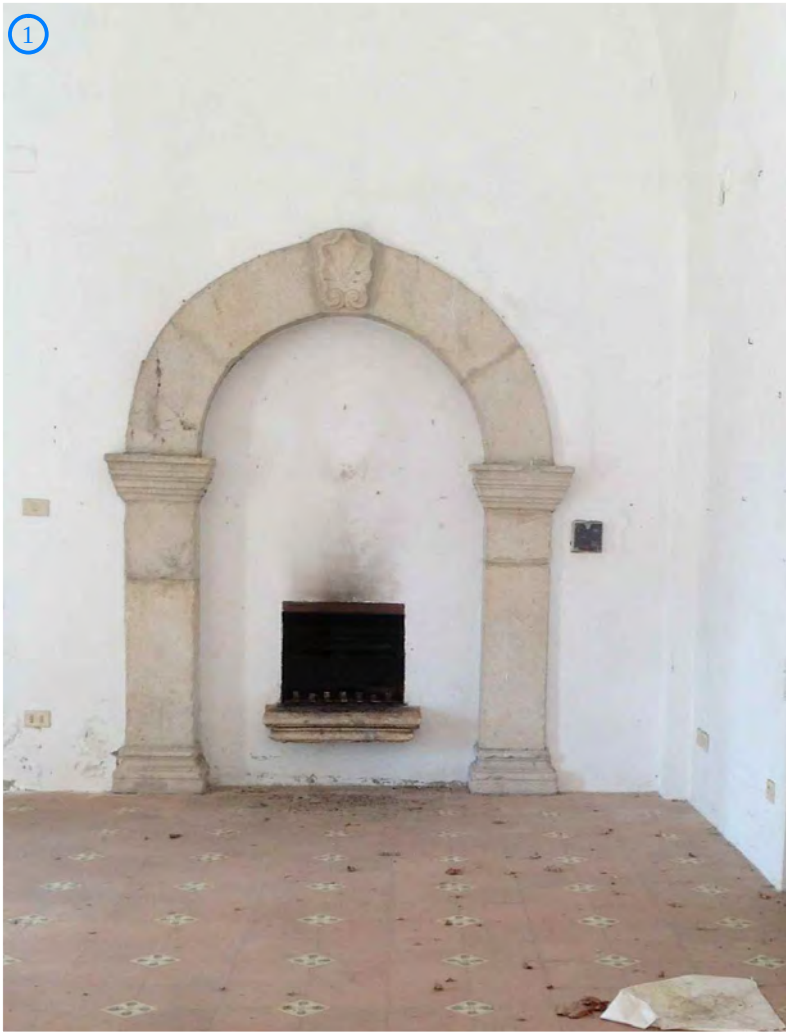
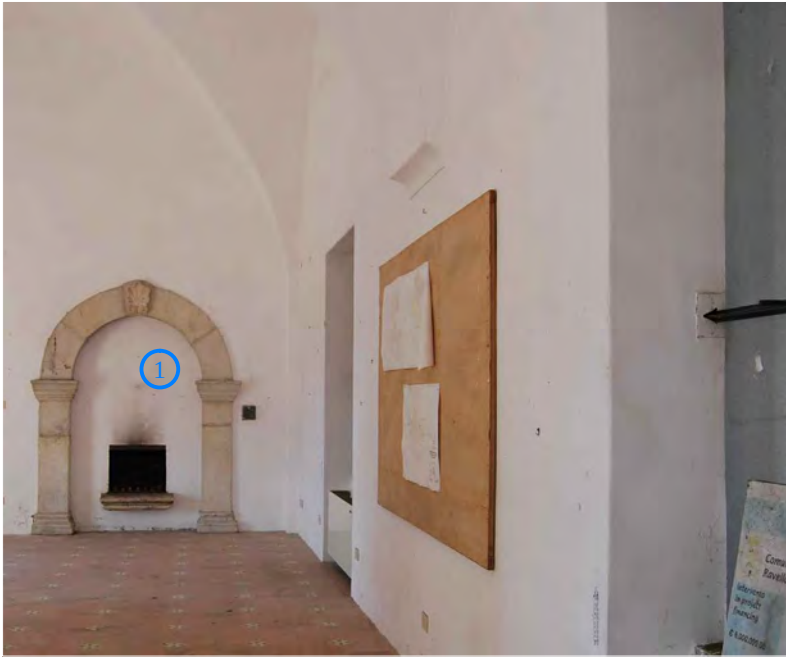
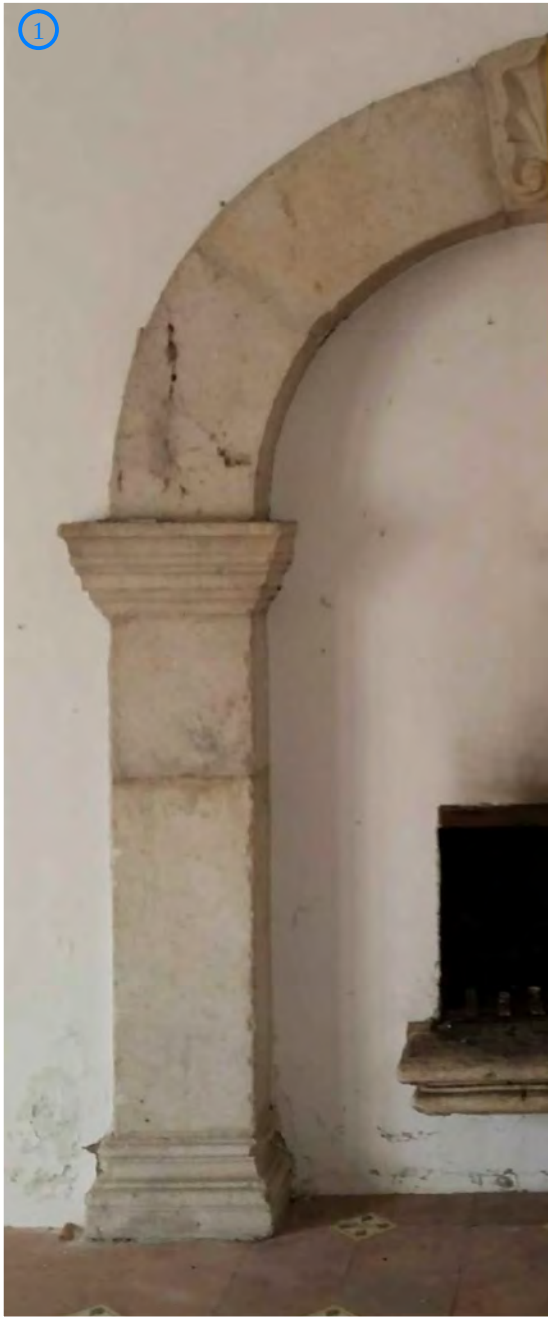
| MATERIALE | DEGRADO | INTERVENTI | |
|---|---|---|---|
| | INCROSTAZIONE (DEPOSITI COERENTI) | PUL.2 | Rimozione della croste tenace mediante impacchi di carbonato di ammonio veicolati da pasta di cellulosa. |
| | FESSURAZIONE O FRATTURAZIONE | CONS.2 | Stuccatura mediante l'impiego di malta di calce idraulica e successiva stesura di strato di finitura a base di malta di grassello di calce.<br>Microstuccatura con malta di grassello di calce nei casi di microfratturazione, microfessurazione, scagliatura, pitting. |

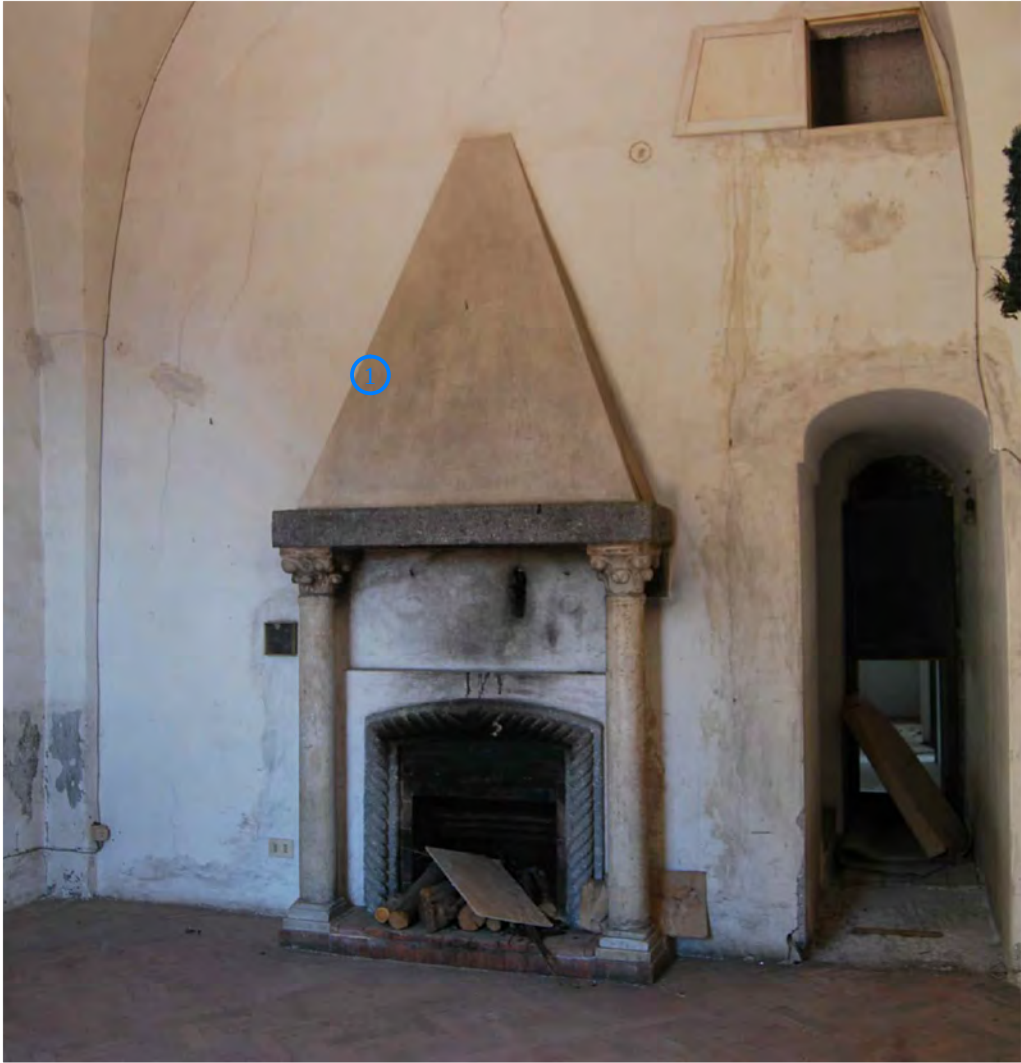
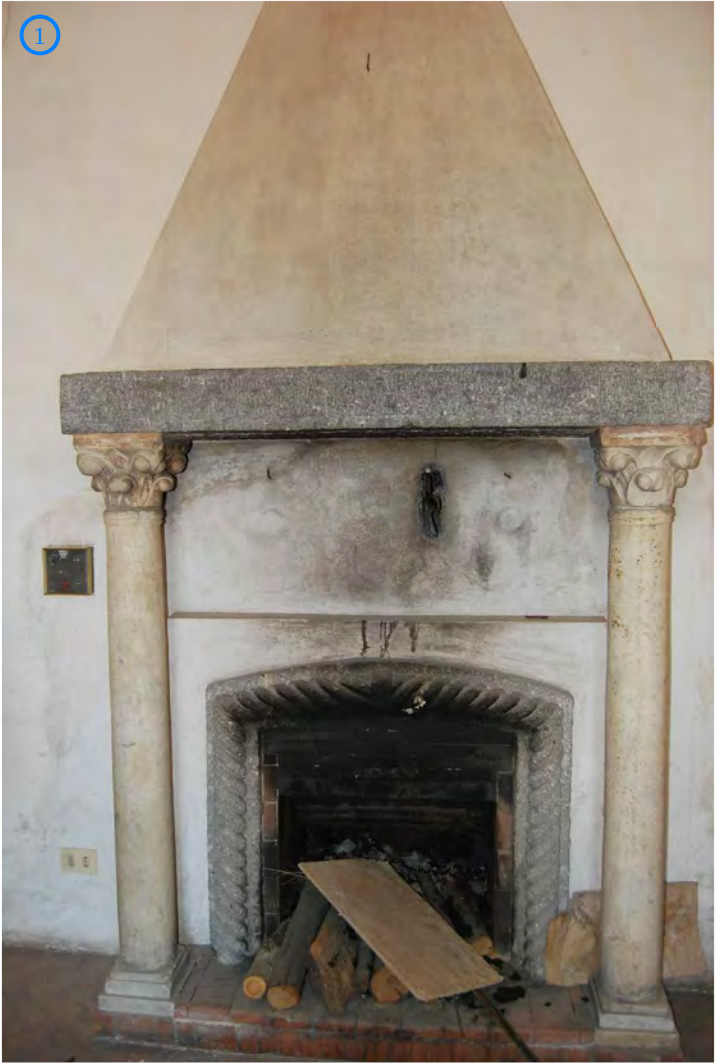
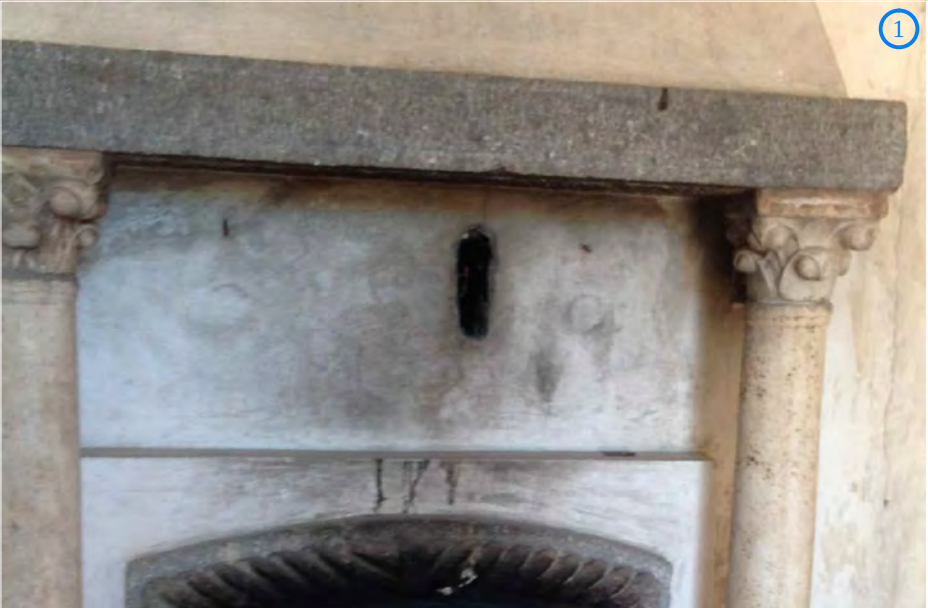
| MATERIALE | DEGRADO | INTERVENTI | |
|---|---|---|---|
| | | PUL.2 | Rimozione della croste tenace mediante impacchi di carbonato di ammonio veicolati da pasta di cellulosa. |
| | | CONS.2 | Stuccatura mediante l'impiego di malta di calce idraulica e successiva stesura di strato di finitura a base di malta di grassello di calce.<br>Microstuccatura con malta di grassello di calce nei casi di microfessurazione, microfessurazione, scagliatura, pitting. |

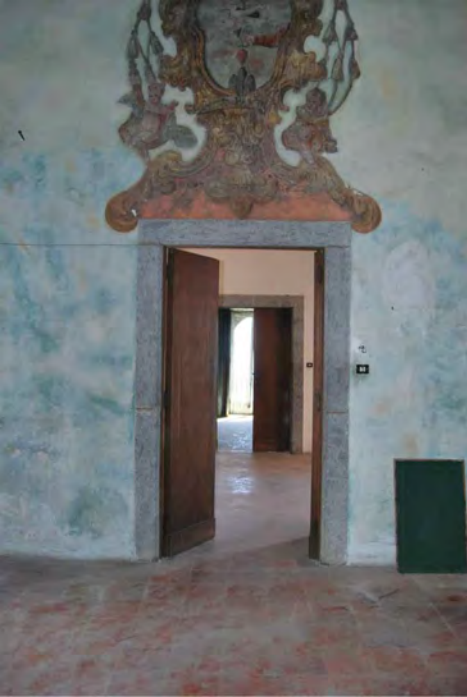
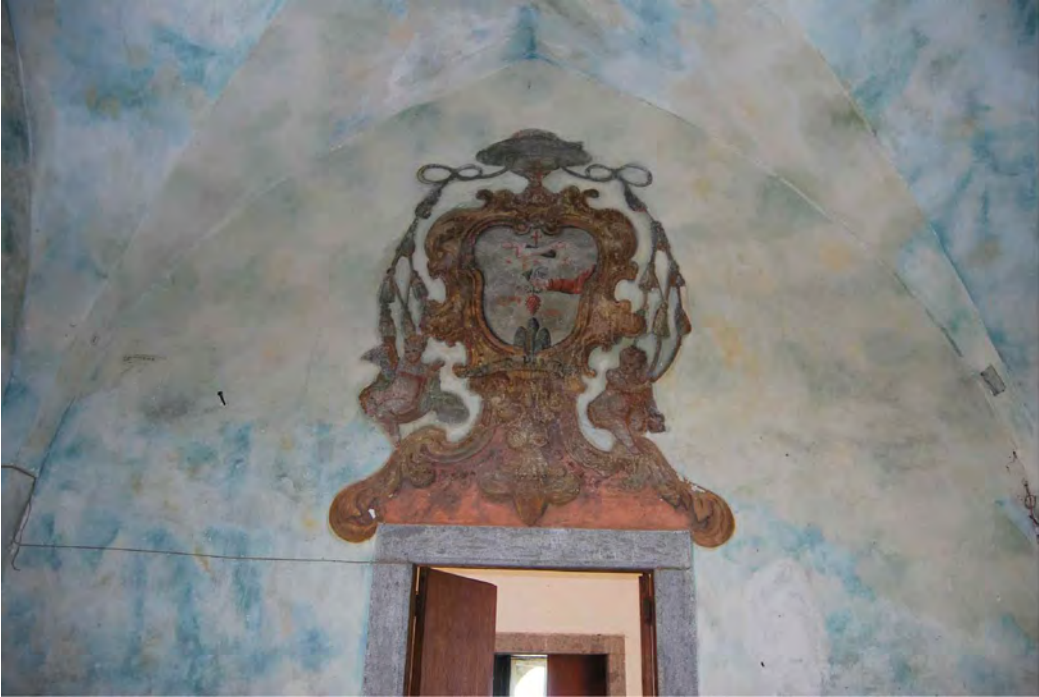
Fig.01/02. Foto ambiente n° 1  
Affresco stemma vescovile

Valutazione dello lo stato di degrado dell'opera: vengono analizzati i materiali costitutivi, la tecnica di esecuzione e lo stato conservativo, osservando le varie caratteristiche delle zone alterate. Se necessario, si effettuano anche saggi stratigrafici e prove di pulitura del dipinto per analizzare le condizioni della superficie pittorica e verificare se ci sono delle sovrannessioni.

Esecuzione del consolidamento per riconferire coesione al materiale della struttura, alterata in seguito a processi di degrado.

Esecuzione di stuccatura di lacune, mancanze e fessurazioni e al rifilimento di porzioni di intonaco cadute, con lo scopo di riportare la superficie pittorica a livello. Anche questa operazione viene effettuata scegliendo materiali idonei che rispettino il più possibile i materiali costitutivi originali.
